"ÚNICO.- Autorizar el apeo de un ejemplar de Tipuana tipu con id nº 119218, situado en la calle López Pintado (Jardines Puerto Triana) (AP-081-2016). **LESIONES GRAVES:** Enfermo, tronco mitad seco. **ESTADO GENERAL:** Decrépito. **OBSERVACIONES:** Ejemplar de tipuana en avanzado estado de decrepitud manifiesta con exudaciones por todo el perímetro del tronco. Descortezamiento dando síntomas de procesos de pudrición interna. Elevado riesgo de caída de ramas o desplome del ejemplar. Acceso con plataforma".

FICHA DE SOLICITUD APEO DE ARBOLADO VIARIO (Código AP-81/2016)

Formulario de Evaluación Básica de Riesgo de Arbolado

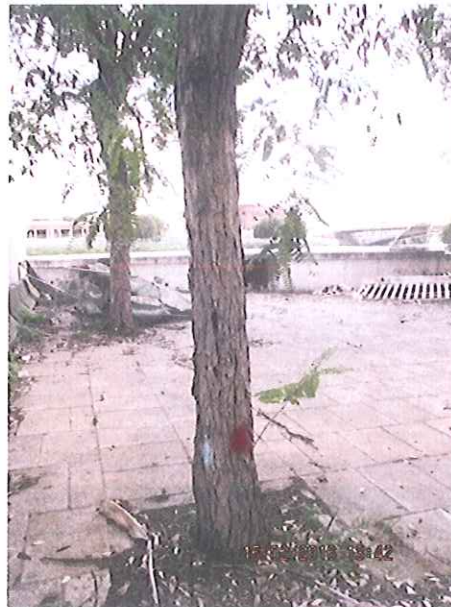
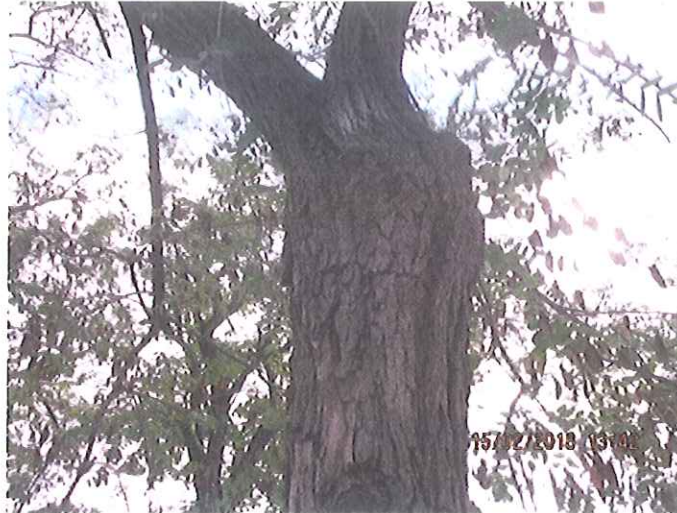
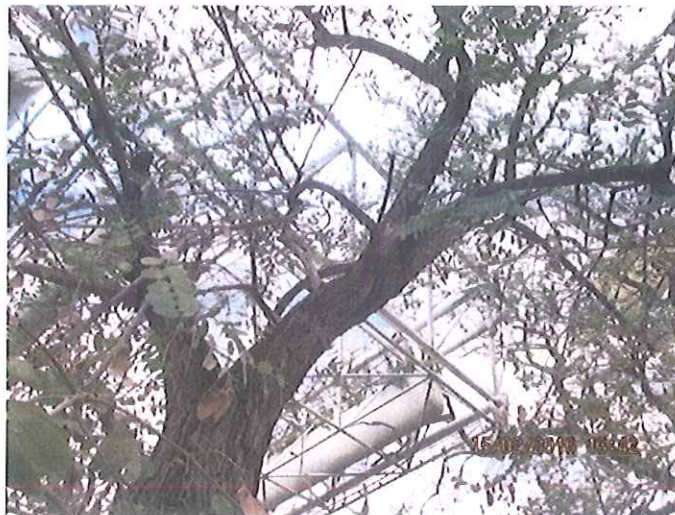
8. FOTOGRAFÍAS:

1. FECHA: 17-02-16
2. SITUACIÓN: Calle López Pintado Distrito: Triana
3. ESPECIE: *Tipuana tipu*
4. P.C. (c.m.): 66 ALTURA (m): 14 ALCORQUE (m): 0,8 x 0,8
5. LATITUD DE ACERADO: > 2 m.
6. LESIONES GRAVES: Enfermo, tronco mitad seco.
7. ESTADO GENERAL: Decrepito

OBSERVACIONES: Ejemplar de tipuana en avanzado estado de decrepitud manifiesta con exudaciones por todo el perímetro del tronco. Descortezamiento dando síntomas de procesos de pudrición interna. Elevado riesgo de caída de ramas o desplome del ejemplar. Acceso con plataforma

Propuestas y/o consejos SE PROPONE EL APEO DEL ÁRBOL
