"ÚNICO.- Autorizar el apeo de un ejemplar de Olmo (*Ulmus pumila*) con id nº 2769, situado en la calle Demófilo (AP-114-2016). **LESIONES GRAVES:** Se observa una oquedad de un tamaño de 15 centímetros en la horquilla de unión de las dos ramas primarias que puede hacer que se desgaje por este punto haciendo que caiga alguna de las dos. Se observa además una antigua herida saneada de un desgaje en la que se puede producir otro punto de fractura. Se observan exudados en el tronco que dan idea de la degradación del duramen y la albura. La inserción de ramas es deficiente por lo anteriormente descrito y pueden darse caídas de ramas por fracturas en estos puntos. **ESTADO GENERAL:** El estado fisiológico asociado al vigor es medio presentando una copa con vegetación media. El ejemplar está en declive y supone un riesgo para peatones, carril bici y vehículos. **OBSERVACIONES:** Por su situación en un parterre junto a un acerado de entrada a una urbanización, con proyección de copa que ocupa el acerado y el carril bici y atendiendo a la clasificación de riesgo estudiada en la ficha de Evaluación Básica de Riesgo de Arbolado adjunta, se determina que el riesgo del ejemplar en el caso más d

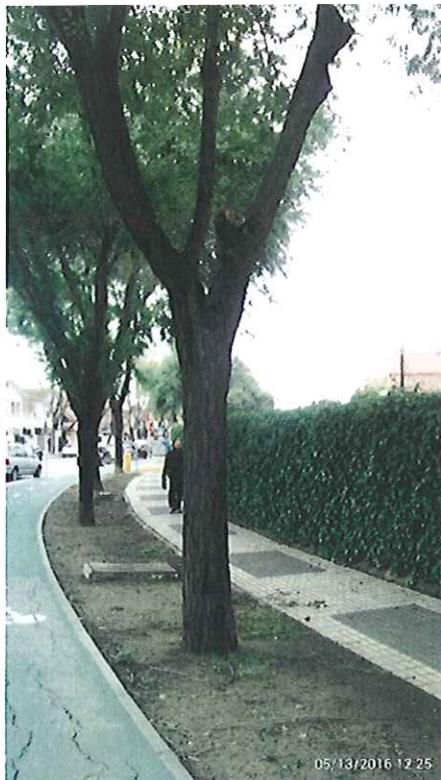
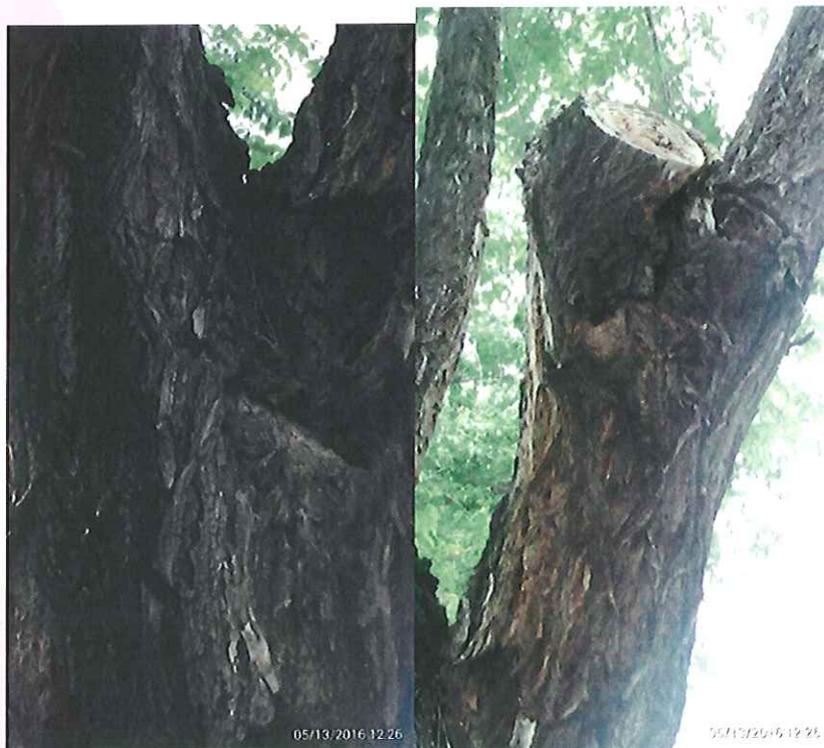
FOTOGRAFÍAS:

Se observan una oquedad de un tamaño de 15 centímetros en la horquilla de unión de las dos ramas primarias que puede hacer que se desgaje por este punto haciendo que caigan alguna de las dos.

Se observa además una antigua herida saneada de un desgaje en la que se puede producir otro punto de fractura.

Hay observan exudados en el tronco que dan idea de la degradación del duramen y la albura.

La inserción de ramas es deficiente por lo anteriormente descrito y pueden darse caídas de ramas por fracturas en estos puntos.

El estado fisiológico asociado al vigor es medio presentando una copa con vegetación media.

El ejemplar está en declive y supone un riesgo para peatones, carril bici y vehículos.

Por su situación en un parterre junto a un acerado de entrada a una urbanización, con proyección de copa que ocupa el acerado y el carril bici y atendiendo a la clasificación de riesgo estudiada en la ficha de Evaluación Básica de Riesgo de Arbolado adjunta, se determina que el riesgo del ejemplar en el caso más desfavorable es alto, por lo que no existiendo otras medidas correctoras posibles se recomienda el apeo del ejemplar.

Se propone el apeo del ejemplar por el riesgo de caída de las ramas primarias, si eliminamos las que tienen

peligro de estas el árbol queda sin copa.
