Expediente 448/2016

AP-500-16 a AP-528-16
AP-518-16
CAF

FICHA DE SOLICITUD APEO DE ARBOLADO VIARIO (Código AP-518/2016)

Formulario de Evaluación Básica de Riesgo de Arbolado

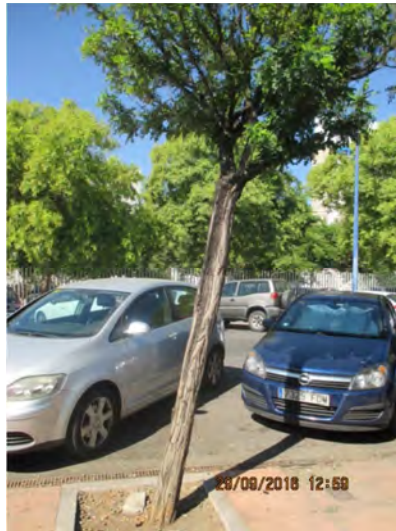
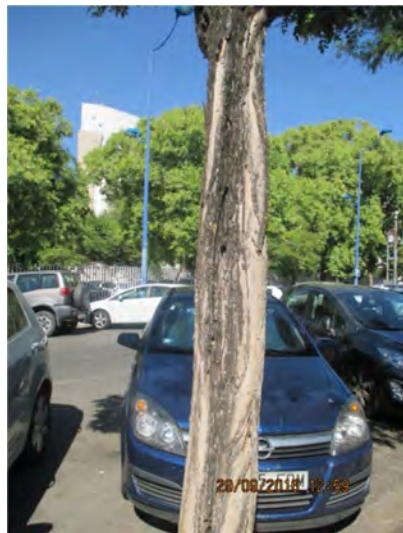
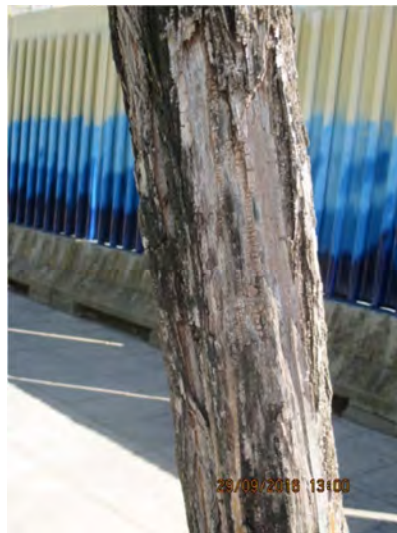
9. FOTOGRAFÍAS:

1. **FECHA:** 3-10-2016
2. **SITUACIÓN:** Camino de los Descubrimientos **Distrito:** Triana
3. **ESPECIE:** *Robinia pseudoacacia*
4. **P.C. (c.m.):** 45 **ALTURA (m):** 7 **ALCORQUE (m):** 0.9 x 0.9
5. **LATITUD DE ACERADO:** < 2 metros
6. **LESIONES GRAVES:** Alteraciones en su eje principal; inclinación y pudriciones.
7. **ESTADO GENERAL:** En proceso irreversible de decrepitud.
8. **OBSERVACIONES:** El ejemplar presenta vitalidad baja y alteraciones en todo su eje principal: pudriciones en tronco y elevada inclinación. Ubicado junto a paso de peatones y bolsa de aparcamiento. Se recomienda el apeo de este ejemplar. Acceso con plataforma.

Debido a las pudriciones que tiene su eje principal , el riesgo de Diana es elevado.

Se propone apaar el árbol.
