FICHA DE SOLICITUD APEO DE ARBOLADO VIARIO (Código AP-412/2016)

Formulario de Evaluación Básica de Riesgo de Arbolado

Cliente: Ayuntamiento de Sevilla. Servicio de Parques y Jardines. Fecha: 08/08/2016 Hora: 9:10
 Dirección/localización árbol: Torneo ID. Árbol 563 Hoja 1 de 2
 Especie de árbol: Platanus hispanica Perímetro 101 Altura: 14 Proyección copa diám.: 8 mts
 Asesor: José Antonio Pineda León Periodo de tiempo: _____ Herramientas utilizadas: Cinta y Altimetro

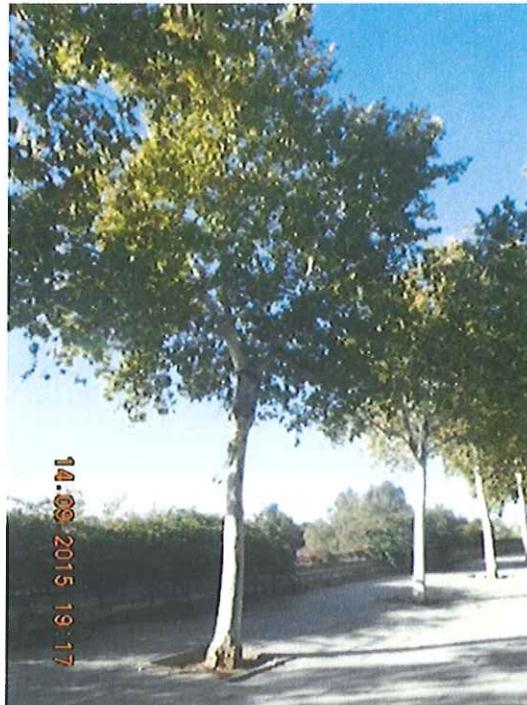
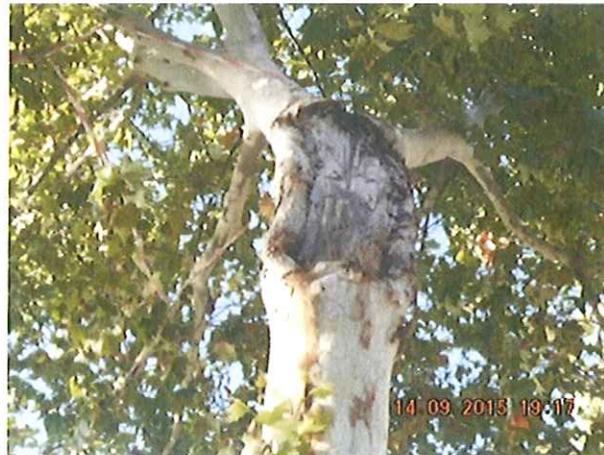
1. **FECHA:** 8-08-16
2. **SITUACIÓN:** Torneo. Distrito: Casco Antiguo
3. **ESPECIE:** *Platanus hispánica*
4. **P.C. (c.m.):** 101 **ALTURA (m):** 14 **ALCORQUE (m):** 0.9 x 0.9
5. **LATITUD DE ACERADO:** > 2 m.
6. **LESIONES GRAVES:** Pudrición basal y en cruz
7. **ESTADO GENERAL:** Decrépito.
8. **OBSERVACIONES:** Se trata de un plátano de sombra que presenta gran parte de su cruz podrida debido a particiones antiguas de ramas, presentando chancros mal cicatrizados con amplias oquedades. Debido a la zona en la que se encuentra, paso constante de peatones y debido a la debilidad y peligro que se recomienda el apeo de este ejemplar. Acceso con plataforma.
9. **FOTOGRAFÍAS:**

“ÚNICO.- Autorizar el apeo de un ejemplar de Plátano de sombra con id nº 563, situado en la calle Torneo (AP-412-2016). LESIONES GRAVES: Pudrición basal y en cruz. **ESTADO GENERAL:** Decrépito. **OBSERVACIONES:** Se trata de un plátano de sombra que presenta gran parte de su cruz podrida debido a particiones antiguas de rama, presentando chancros mal cicatrizados con amplias oquedades. Debido a la zona en la que se encuentra, paso constante de peatones y debido a la debilidad y peligro que se recomienda el apeo de este ejemplar. Acceso con plataforma.”

Propuestas v/o consejos Se recomienda el apeo del ejemplar.
