FICHA DE SOLICITUD APEO DE ARBOLADO VIARIO (Código AP-403/2016)

Formulario de Evaluación Básica de Riesgo de Arbolado

Cliente: Ayuntamiento de Sevilla. Servicio de Parques y Jardines. Fecha: 25/07/2016 Hora: 13:15
 Dirección/localización árbol: Sor Francisca Dorotea ID. Árbol: 26 Hoja 1 de 2
 Especie de árbol: Robinia pseudoacacia Diámetro nominal: 90 Altura: 4 Proyección copa diám.: 2 mts
 Asesor: José Antonio Pineda León Periodo de tiempo: Herramientas utilizadas: Cinta y Altimetro

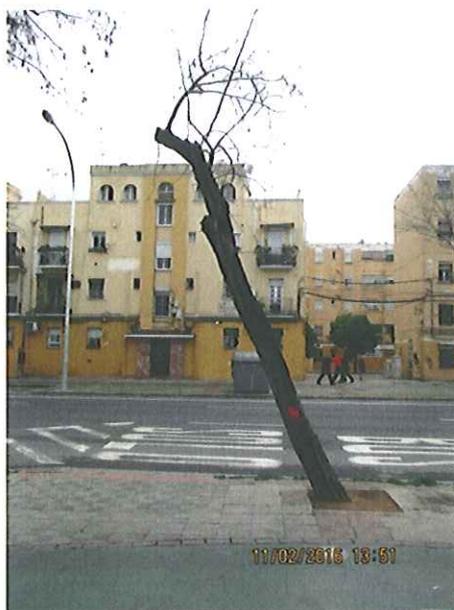
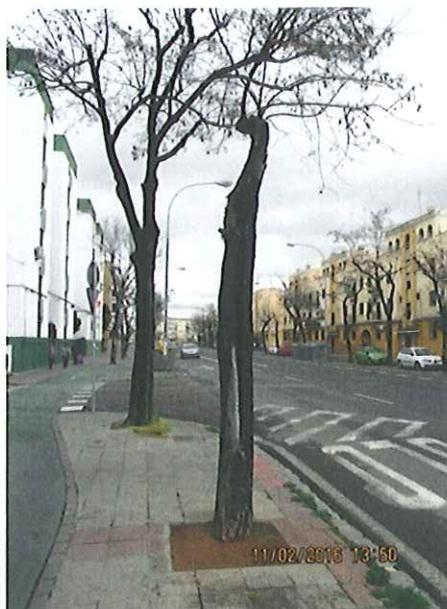
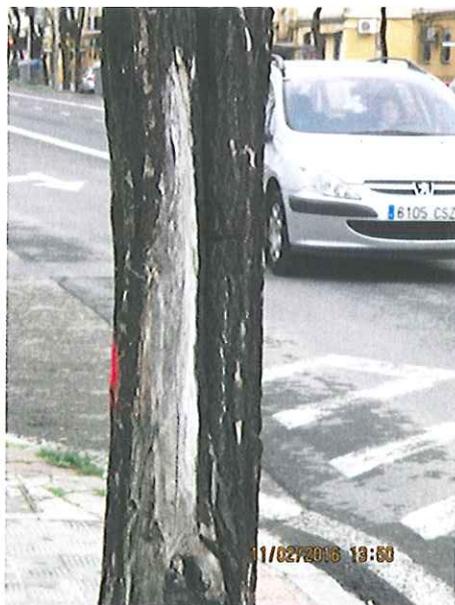
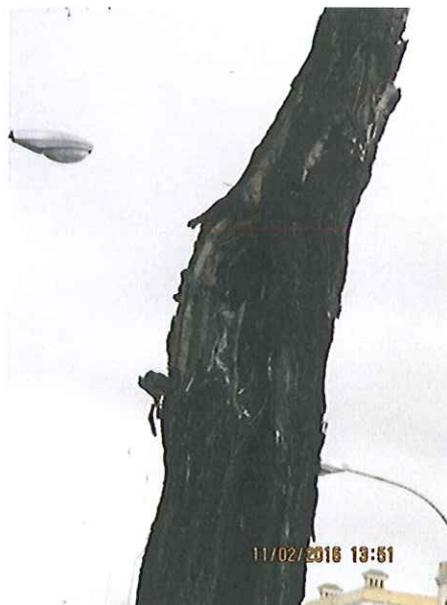
1. **FECHA:** 25-07-16
2. **SITUACIÓN:** Sor Francisca Dorotea **Distrito:** Macarena
3. **ESPECIE:** *Robinia pseudoacacia*
4. **P.C. (c.m.):** 90 **ALTURA (m):** 4 **ALCORQUE (m):** 0,8 x 0,8
5. **LATITUD DE ACERADO:** > 2 metros
6. **LESIONES GRAVES:** Árbol decrepito
7. **ESTADO GENERAL:** Riesgo de partición y caída.
8. **OBSERVACIONES:** El árbol se encuentra desestructurado debido a antiguas particiones y caídas de ramas. Asimismo posee una ligera inclinación lo cual aumenta el peligro de partición y caída ante el estado de decrepitud del ejemplar. Ubicado junto a un carril bici. Se recomienda el apeo de este ejemplar. Acceso con plataforma.
9. **FOTOGRAFÍAS:**

Notas, explicaciones, descripciones: La base de este ejemplar se encuentra totalmente podrido por lo que cualquier golpe con los vehículos como un golpe fuerte de viento pueden ocasionar la partición y calda de este ejemplar.

Propuestas y/o consejos Se recomienda el apeo del ejemplar.
