AP-294-17
MSB

"ÚNICO.- Autorizar el apeo de un ejemplar de *Brachychiton populneus* con id nº 120904, situado en la Plaza Antonio Ruiz "El Menda" (AP-294-2017). **LESIONES GRAVES:** El árbol presenta como consecuencia de las podas realizadas a lo largo del tiempo, para separarlo de la línea eléctrica, una copa reducida en tamaño y descompensada. La estructura, al haber sido eliminadas parcialmente las ramas, no responde a la formación propia de esta especie, haciendo que la copa tenga un desarrollo vegetativo mucho menor del que se esperaría para un árbol de esta edad y perímetro. **ESTADO GENERAL:** El estado fisiológico asociado al vigor es medio, presentando una copa con vegetación uniforme pero desequilibrada. Dada la cercanía a la línea eléctrica de media tensión y las podas que se hacen necesarias periódicamente para minimizar el riesgo de contacto eléctrico, se espera que en un futuro el desarrollo vegetativo del ejemplar se vea continuamente mermado. **OBSERVACIONES:** Por su situación en las cercanías de una línea eléctrica y teniendo en cuenta que el desarrollo vegetativo de este ejemplar no es uniforme, y que el trasplante no es una opción válida si atendemos a su edad

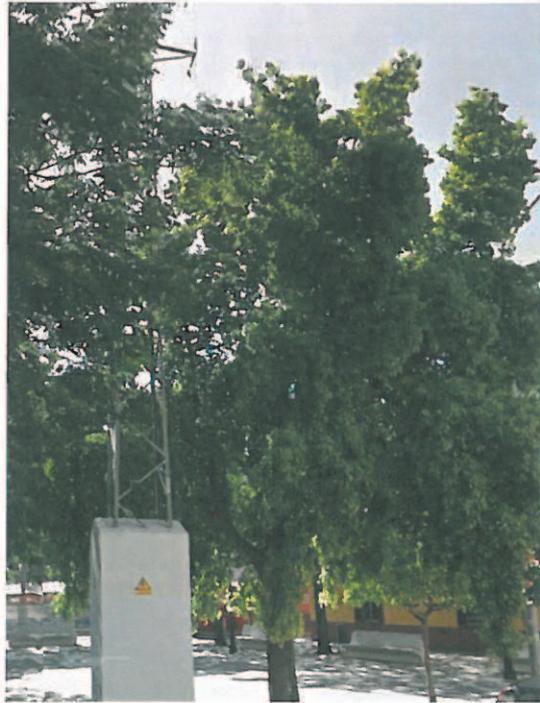
12. FOTOGRAFÍA:

El árbol presenta como consecuencia de las podas realizadas a lo largo del tiempo, para separarlo de la línea eléctrica, una copa reducida en tamaño y descompensada.

La estructura, al haber sido eliminadas parcialmente ramas, no responde a la formación propia de esta especie, haciendo que la copa tenga un desarrollo vegetativo mucho menor del que se esperaría para un árbol de esta edad y perímetro.

El estado fisiológico asociado al vigor es medio, presentando una copa con vegetación uniforme pero desequilibrada.

Dada la cercanía a la línea eléctrica de media tensión y las podas que se hacen necesarias periódicamente para minimizar el riesgo de contacto eléctrico, se espera que en un futuro el desarrollo vegetativo del ejemplar se vea continuamente mermado.

Por su situación en las cercanías de una línea eléctrica y teniendo en cuenta que el desarrollo vegetativo de este ejemplar no es uniforme, y que el trasplante no es una opción válida si atendemos a su edad y estructura, se recomienda el apeo del mismo.

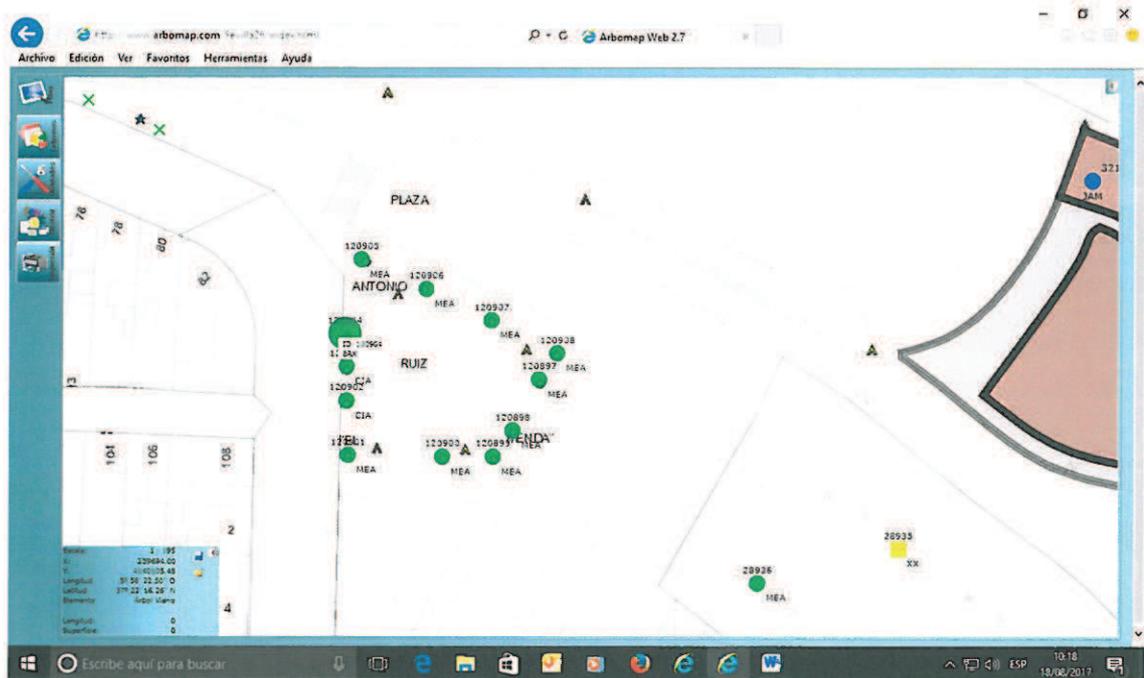
13. CROQUIS:

1. **FECHA:** 6/9/17
2. **SITUACIÓN:** Plaza Antonio Ruíz "El Menda"
3. **DISTRITO:** Cerro Amate
4. **ESPECIE:** *Brachychiton populneus*
5. **PERÍMETRO CIRCULAR (cm):** 200
6. **ALTURA:** 10 m
7. **ALCORQUE:** En terrizo
8. **LATITUD ACERADO (m):**
9. **LESIONES GRAVES:**
