**INFORME SOBRE LA AFECCION QUE EL FICUS MACROPHYLLA UBICADO EN EL COMPAS DEL TEMPLO DE LA PARROQUIA DE SAN JACINTO ORIGINA SOBRE EL MONUMENTO**

**Miguel Ángel López Dr. Arquitecto.**

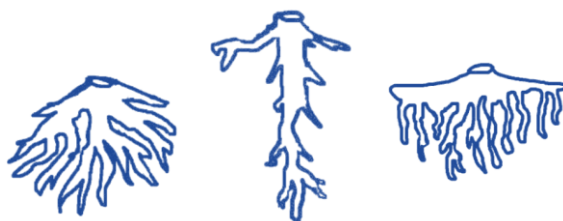
La doctrina científica viene intentando definir un modelo de la geometría del sistema radicular de los árboles. Las investigaciones de Crow (Crow, 2005) simplifican los sistemas radiculares a tres tipos: raíz del corazón, raíz principal y raíces superficiales.

Raíz del corazón: son raíces diagonales, grandes y pequeñas que descienden en diagonal desde el tronco.

Raíz principal: consiste en una raíz fuerte principal descendente en vertical desde la parte inferior del tronco.

Raíz superficial: son raíces laterales grandes y horizontales se extienden por debajo de la superficie del suelo. A partir de estas horizontales, se ramifican pequeñas raíces verticalmente.

*Ilustración 1.-representación grafica de los tipos de raíces (origen, Guerrero)*

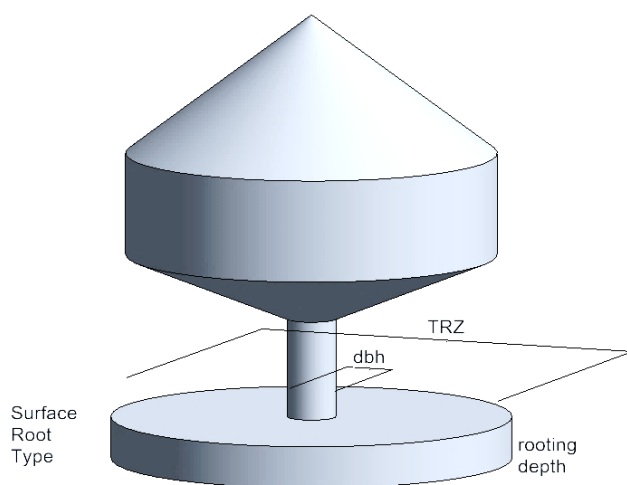
en zonas de raíces similares, compuestas por el Radio de la placa de la raíz, Zona raíz crítica y radio total de la zona.

- El radio de la placa de la raíz (RPR) se define como el "área de raíces que se estrechan rápidamente y soportan el peso vertical del árbol". y corresponde a 6 cm por cm del *dap* (diámetro de tronco).

*Ilustración 2.- Esquema de las raíces de acuerdo a la Comisión Forestal de Georgia. (Dibujo del autor sobre el esquema citado).*

- La Zona Raíz Crítica (CRZ) define el área mínima, que debe dejarse intacta para mantener un árbol sano y aumentar las posibilidades de supervivencia. La relación CRZ corresponde a unos 15,6 cm de radio por cada centímetro de *dap*.

- El radio de zona total (TZR) se considera la extensión máxima del área de la raíz de un árbol sano y corresponde a 1,5 pies por pulgada medida de *dap*. La expresión correspondiente es:

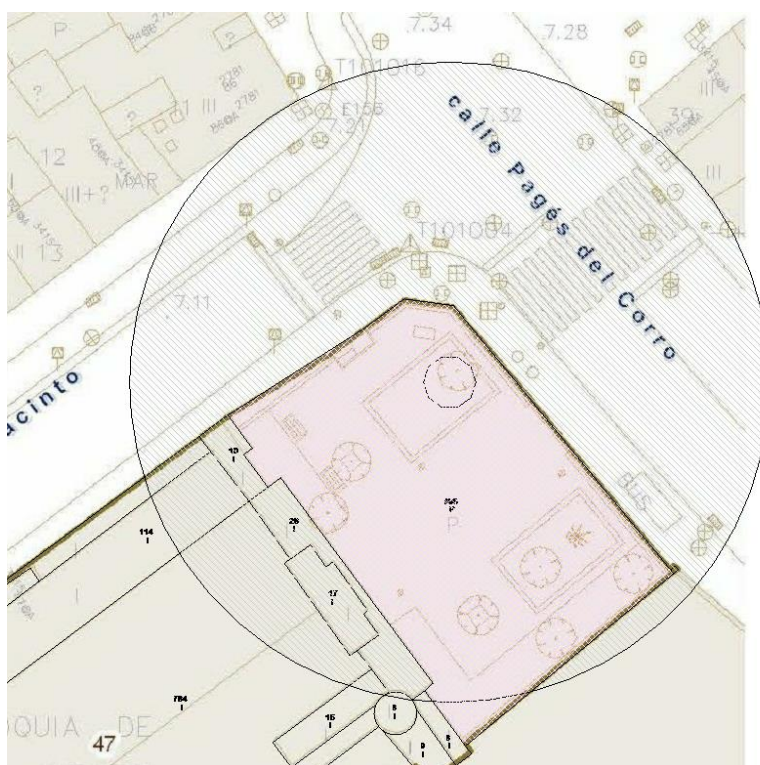
De acuerdo con el apartado anterior, las raíces se deberían extender en un espacio perimetral de diámetro 40.50 metros, de acuerdo al esquema que se acompaña, como vemos deberían invadir la iglesia, todo el cruce de las calles san jacinto y Pages de Corro e incluso los Acerados, hasta la fachada de los

edificios que conforman la esquina, de acuerdo al esquema adjunto Ilustración 3.

En el esquema adjunto, el enraizamiento libre debería ocupar la zona rayada en color gris.

*Ilustración 3.- Esquema de la ocupación del enraizamiento de acuerdo a los parámetros de Abdi y Crow. (Dibujo del autor).*

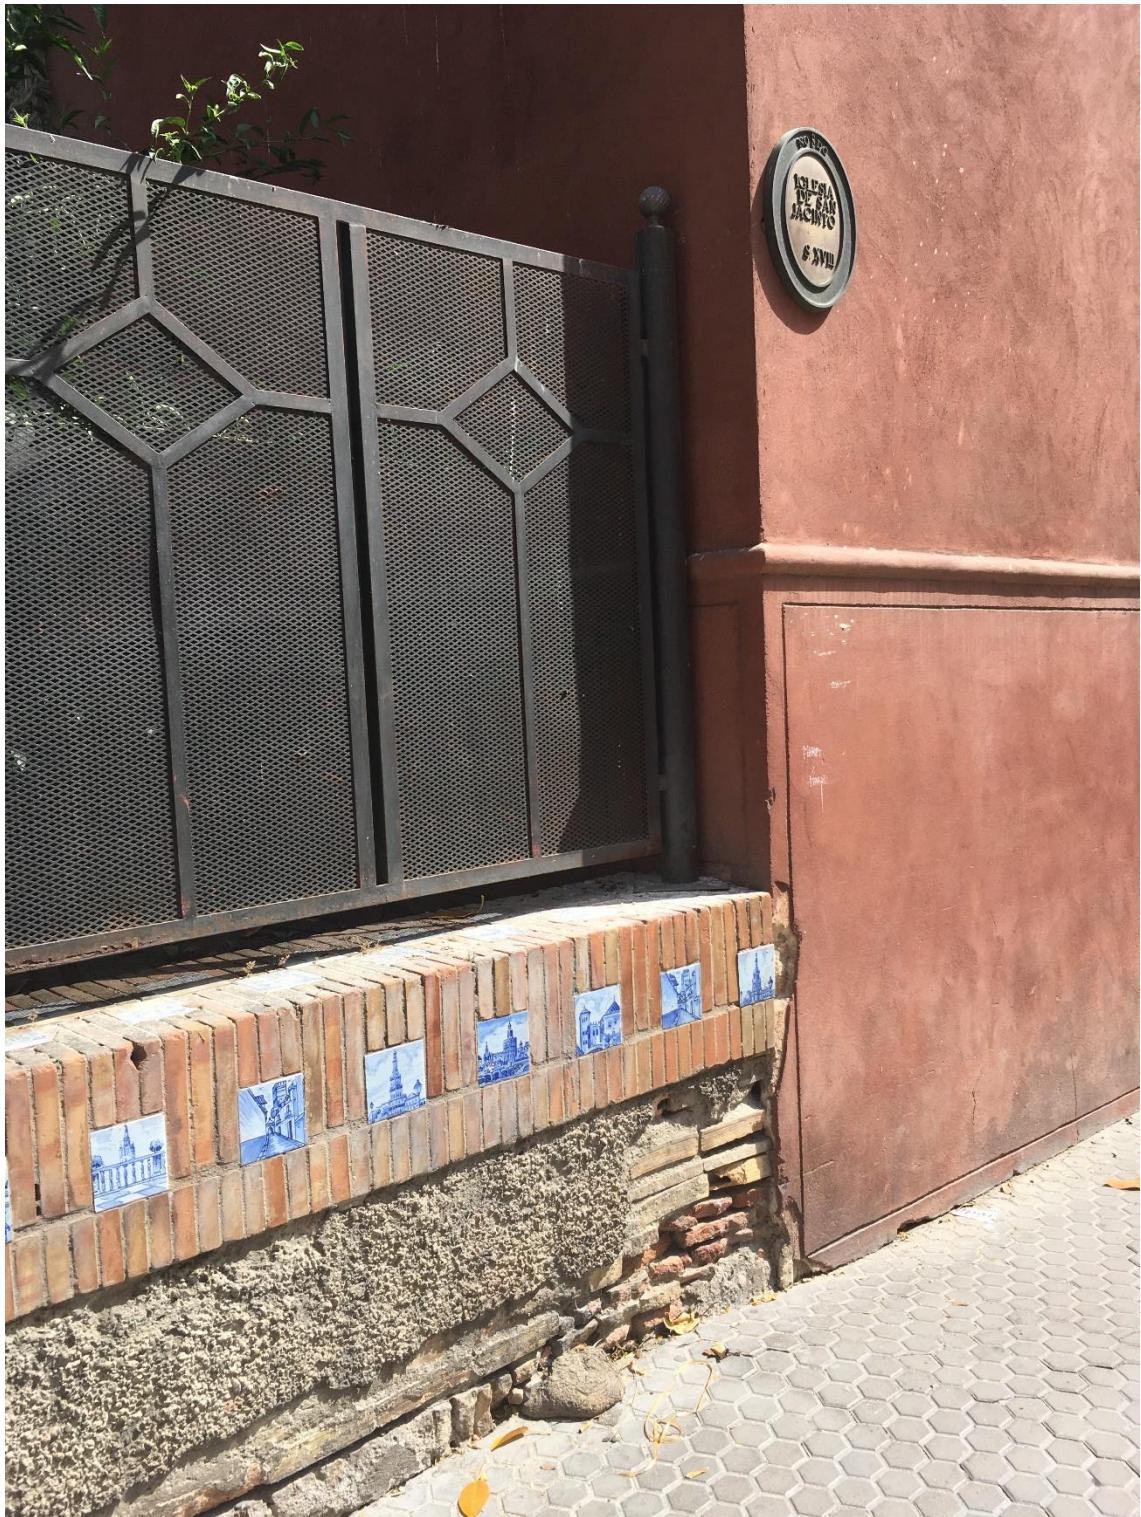
Dado que el compás de la Iglesia se encuentra a una altura sobre la vía pública próxima al metro, este muro está entorpeciendo el paso de 95% de las raíces y por lo tanto reduciendo de forma drástica el área de ocupación de las mismas.

Más conflictivo resulta para el propio árbol la presencia de la cimentación del muro principal de la iglesia, este alcanza una profundidad que puede superar los tres metros. El muro de la fachada supone una barrera infranqueable y ha obligado al árbol a sacar raíces por debajo del muro de contención del compás hasta la propia calle San Jacinto por la que aparecen.

*Ilustración 4.- Encuentro del muro de contención del relleno del compás del templo con el muro de la fachada principal de la iglesia*

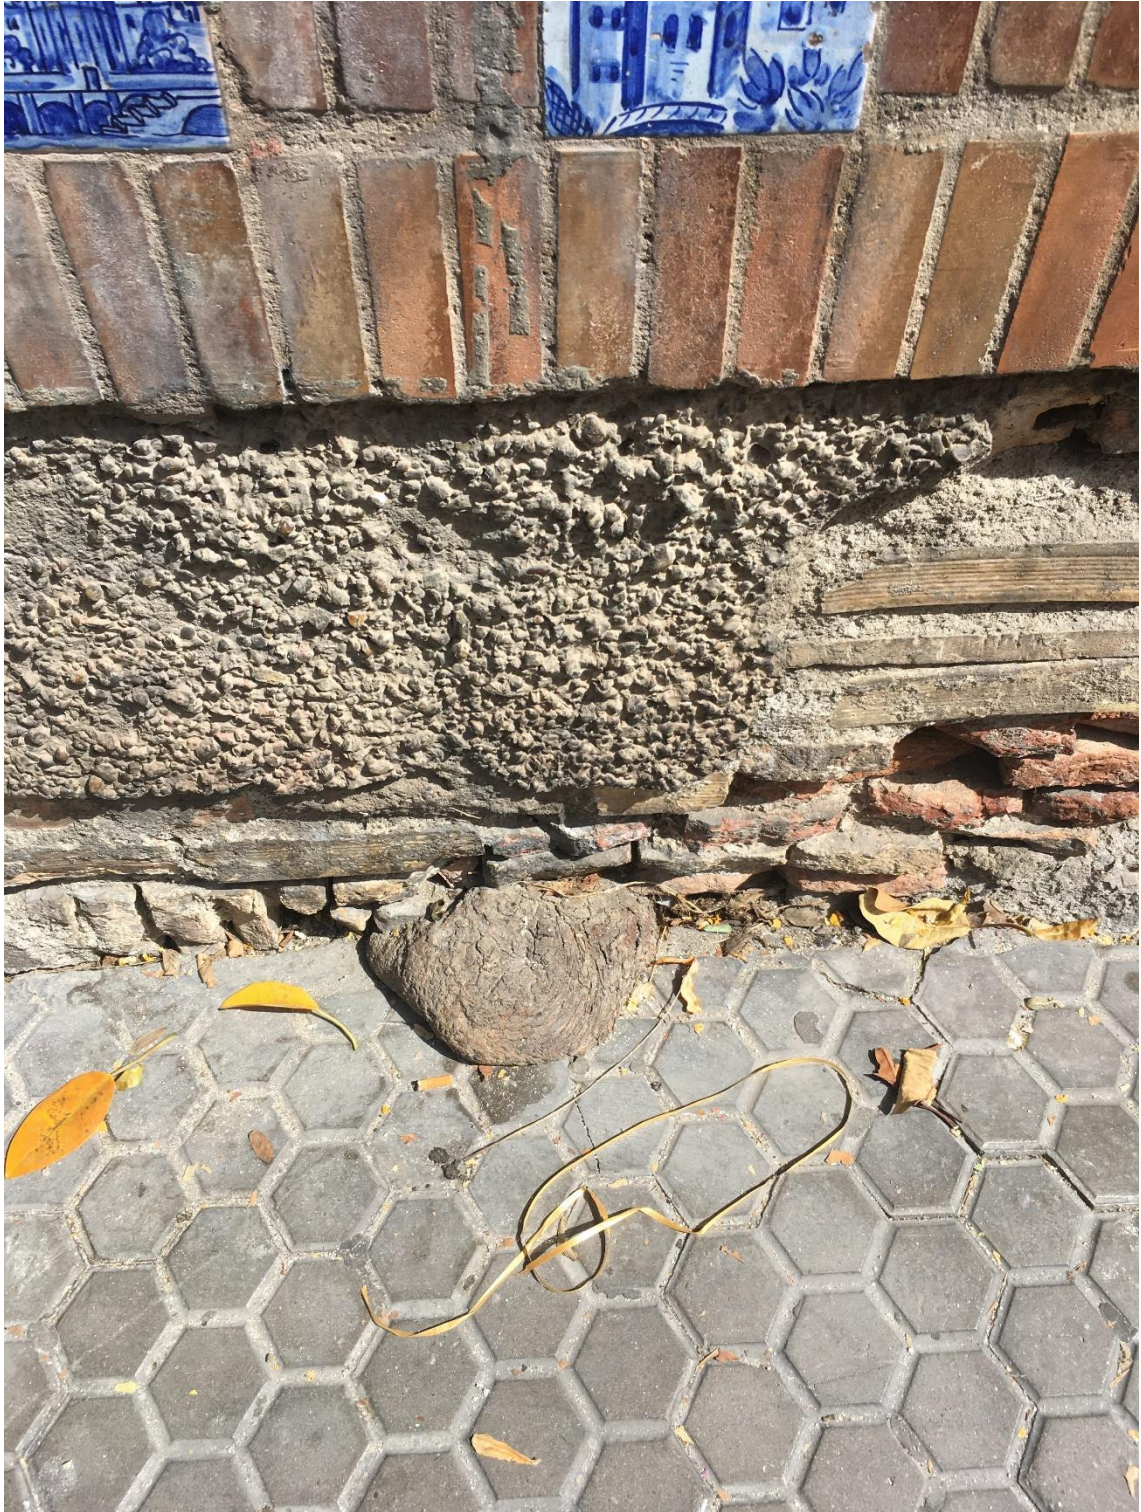
*Ilustración 5.- Raíz que aparece por debajo del muro de contención del compás justo delante de la fachada principal de la iglesia.*

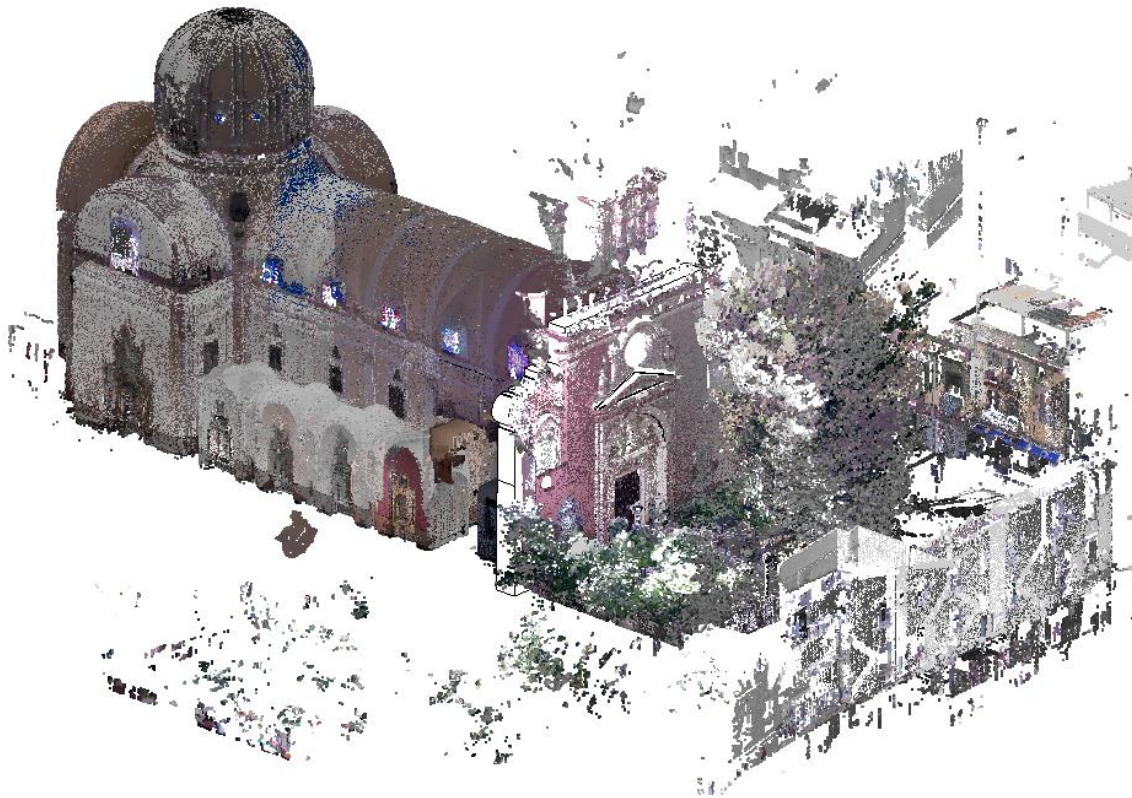
La nube de puntos corresponde al edificio real existente, tal como lo encontramos en su ubicación, cada uno de los puntos nos define una posición geométrica exacta. Contiene todas las deformaciones que ha sufrido la edificación tanto por su construcción como por su adaptación y por agentes externos.

*Ilustración 6.- Nube de puntos capturada para el estudio (fuente propia).*

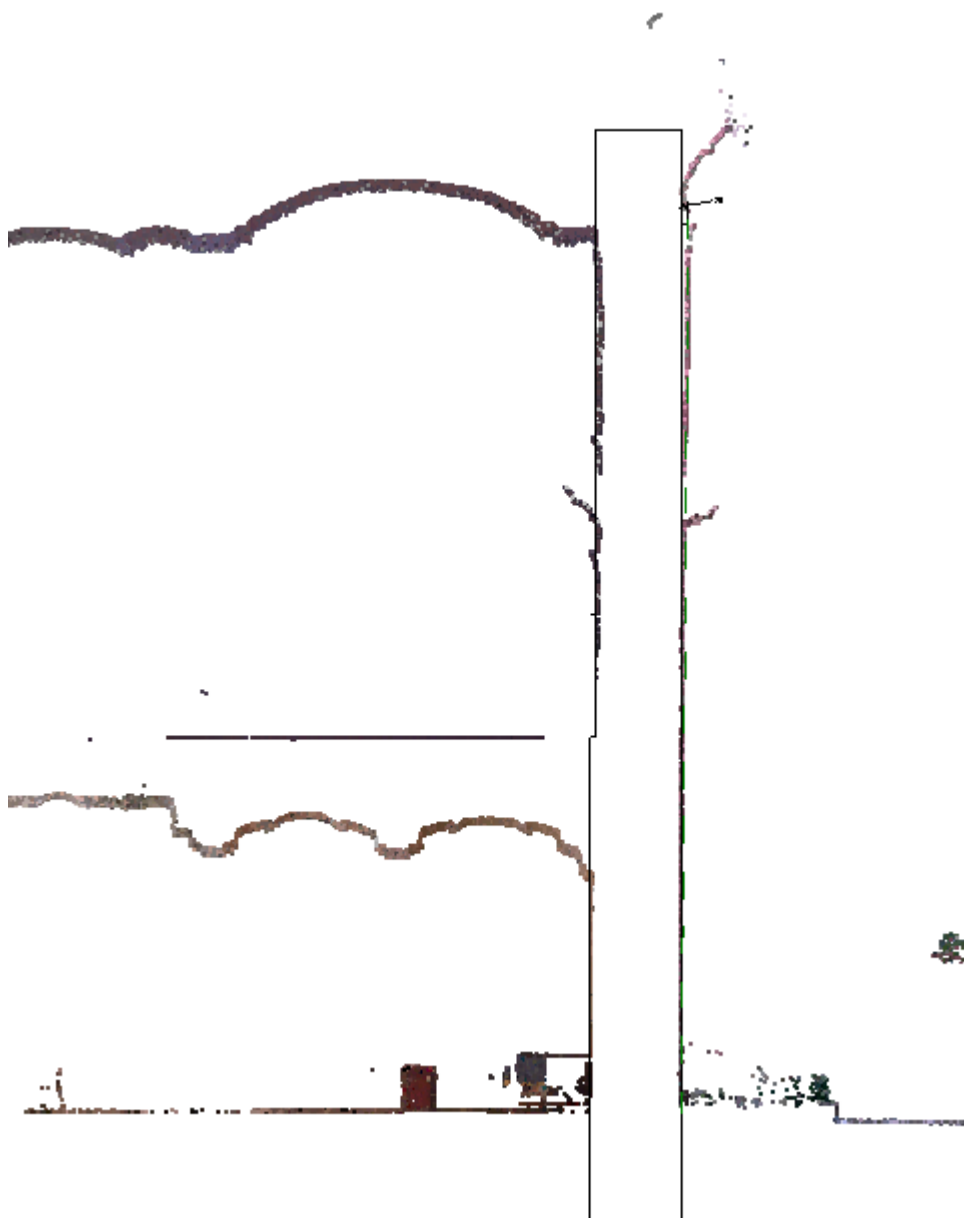
Realizamos una ortoproyección normal a los planos y obtenemos la imagen que se puede ver en la Ilustración 6

*Ilustración 7.-Superposición del modelo ideal y la nube de puntos, donde se aprecia el desplome. (imagen del autor)*

En la imagen anterior se puede apreciar perfectamente el desplome que consiste en un giro de la fachada hacia el exterior y que manifiesta una separación progresiva a medida que subimos de altura entre el muro ideal y la nube de puntos.

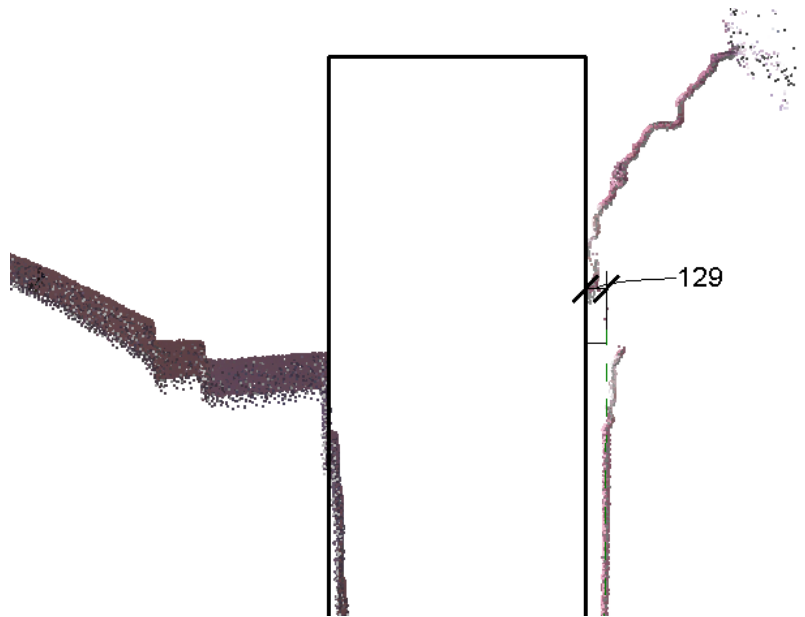
*Ilustración 8.-Pormenor de la cuantificación del desplazamiento en la parte superior del muro de fachada. Se observa como la bóveda no acompaña el desplazamiento, lo que ha originado la grieta. (imagen del autor)*

Esta diferencia se ha cuantificado u en la cornisa superior supone 129 mm., esta cantidad es importante y no cabe ninguna duda de que es la responsable de la grieta que aparece en la bóveda principal sobre el coro que se muestra en la fotografía de la Ilustración 8.

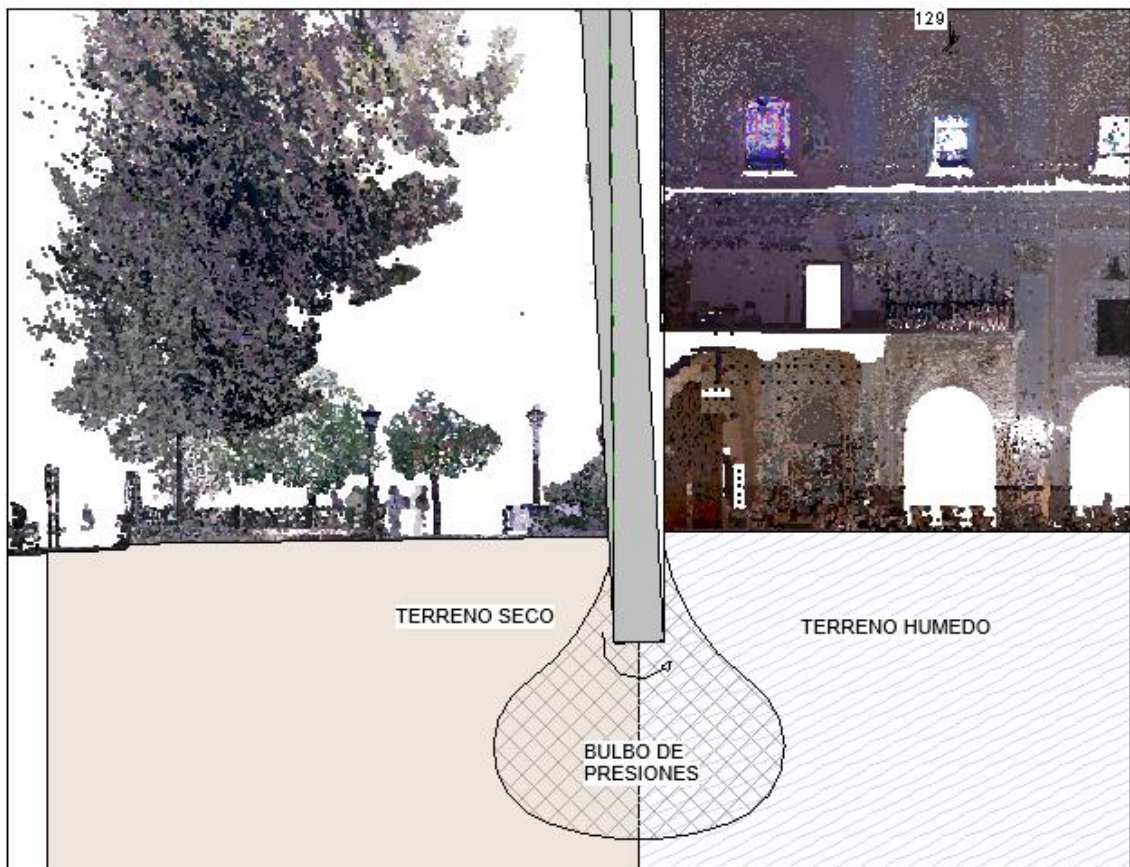
Pues bien, ese entumecimiento del terreno origina que el muro de fachada en la parte exterior se retraiga y que el de la parte interior se mantenga, esta retracción origina un descenso del muro en la zona mas próxima a la cara exterior de la fachada y este descenso se manifiesta en un giro del muro hacia el exterior, lo que fuerza la separación del muro de la bóveda principal y que ha dado lugar a la grieta que vemos en la Ilustración 9

Ilustración 10.-Esquema explicativo del proceso de giro del muro. (dibujo del autor)

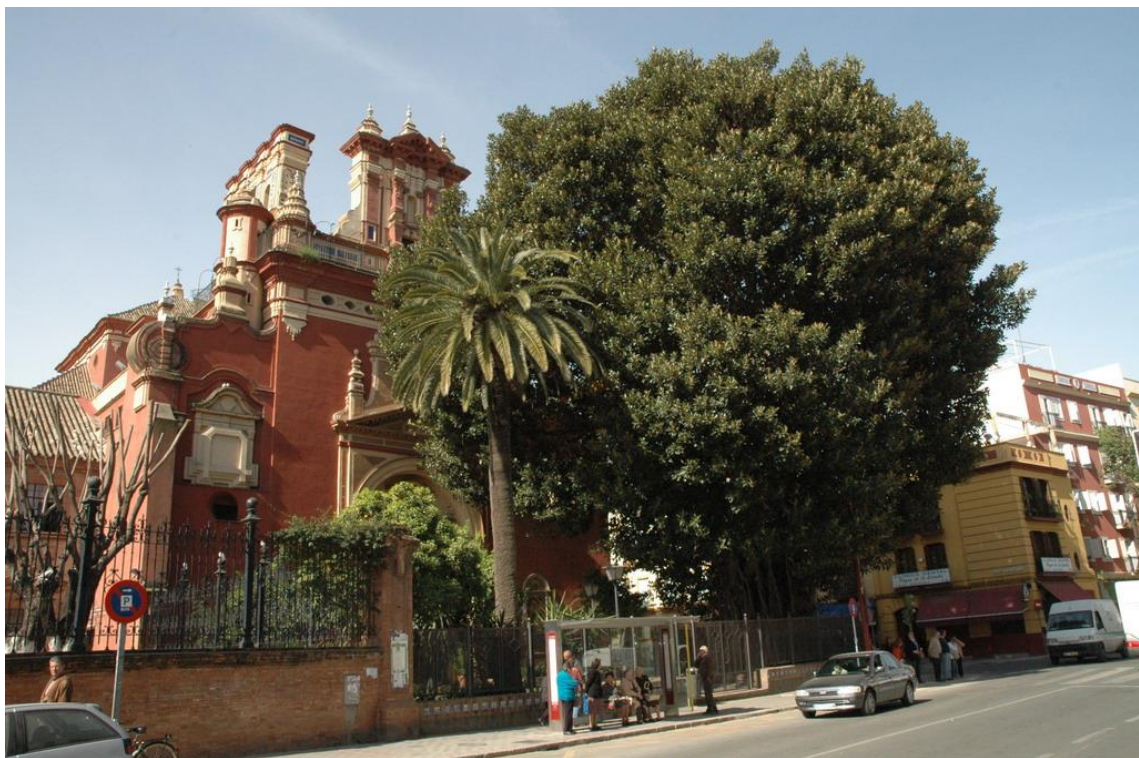
Ilustración 11.- El árbol antes de la poda 2018 <https://jardinessinfronteras.com/2020/07/10/la-historia-de-un-ficus-centenario-en-triana/>

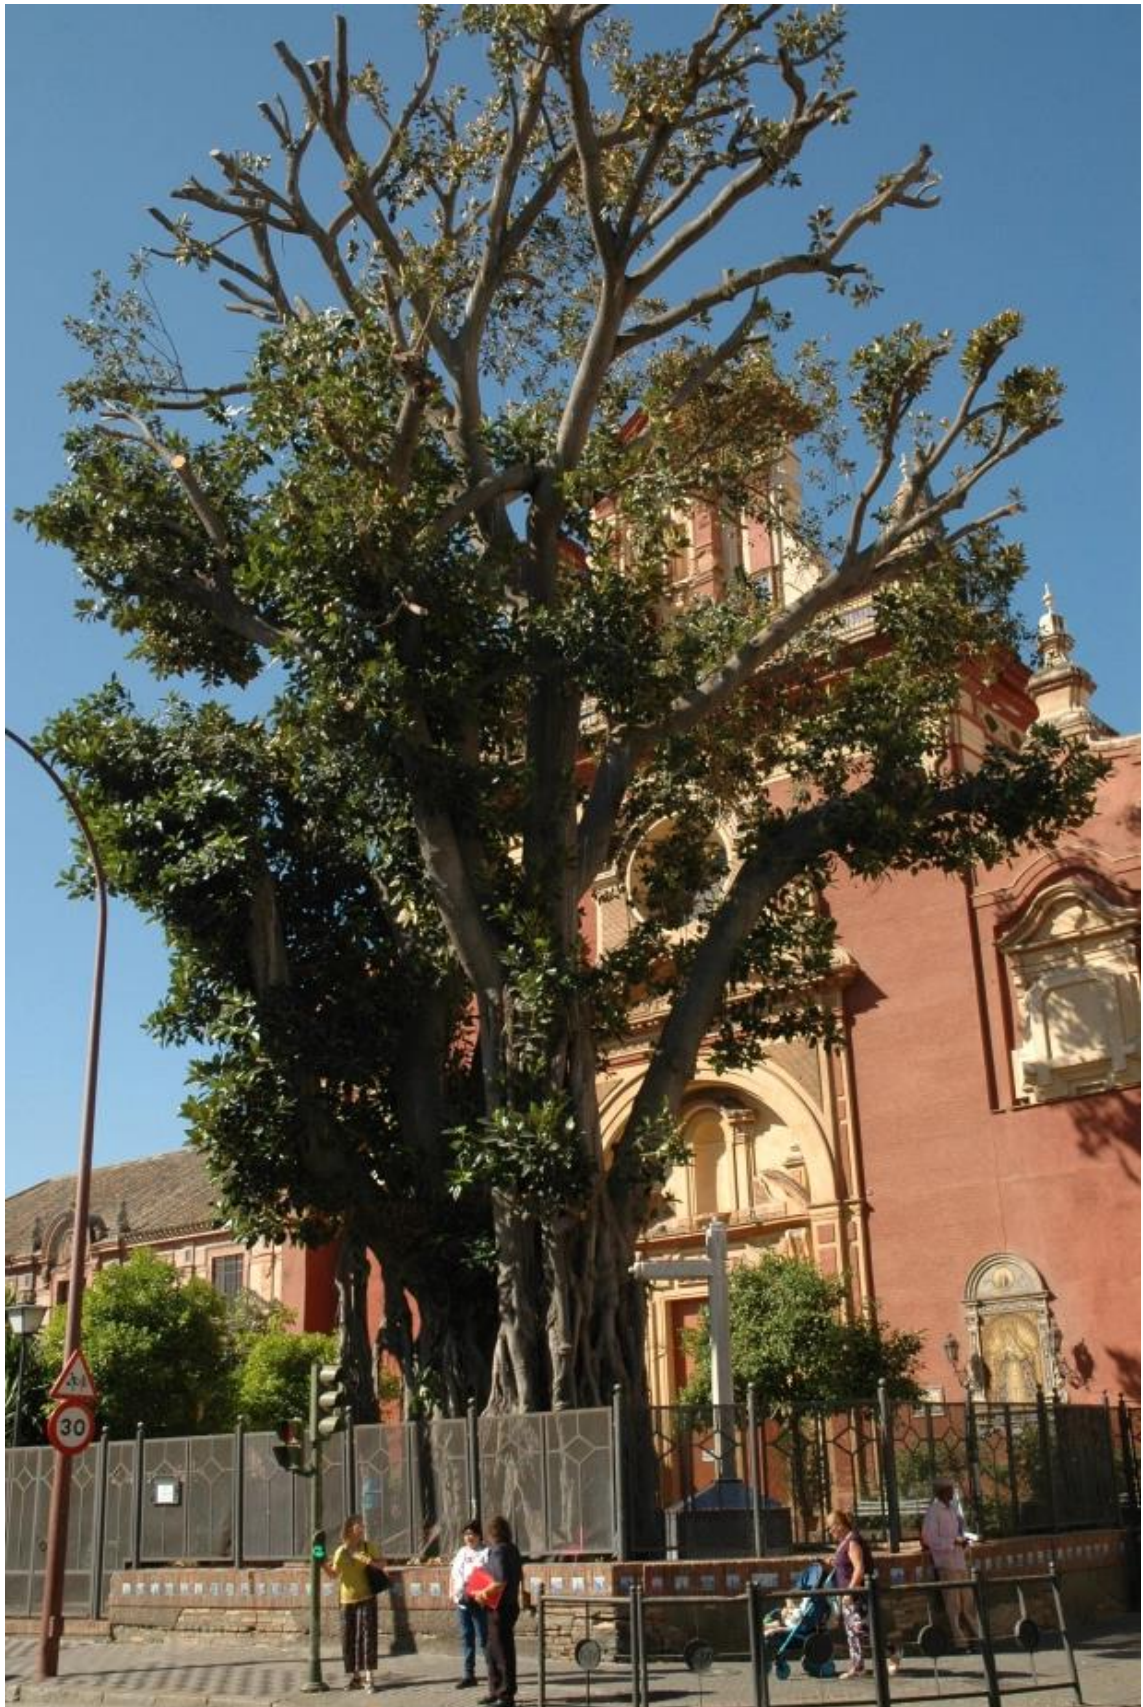
Ilustración 12.- El árbol tras de la poda 2018 <https://jardinessinfronteras.com/2020/07/10/la-historia-de-un-ficus-centenario-en-triana/>

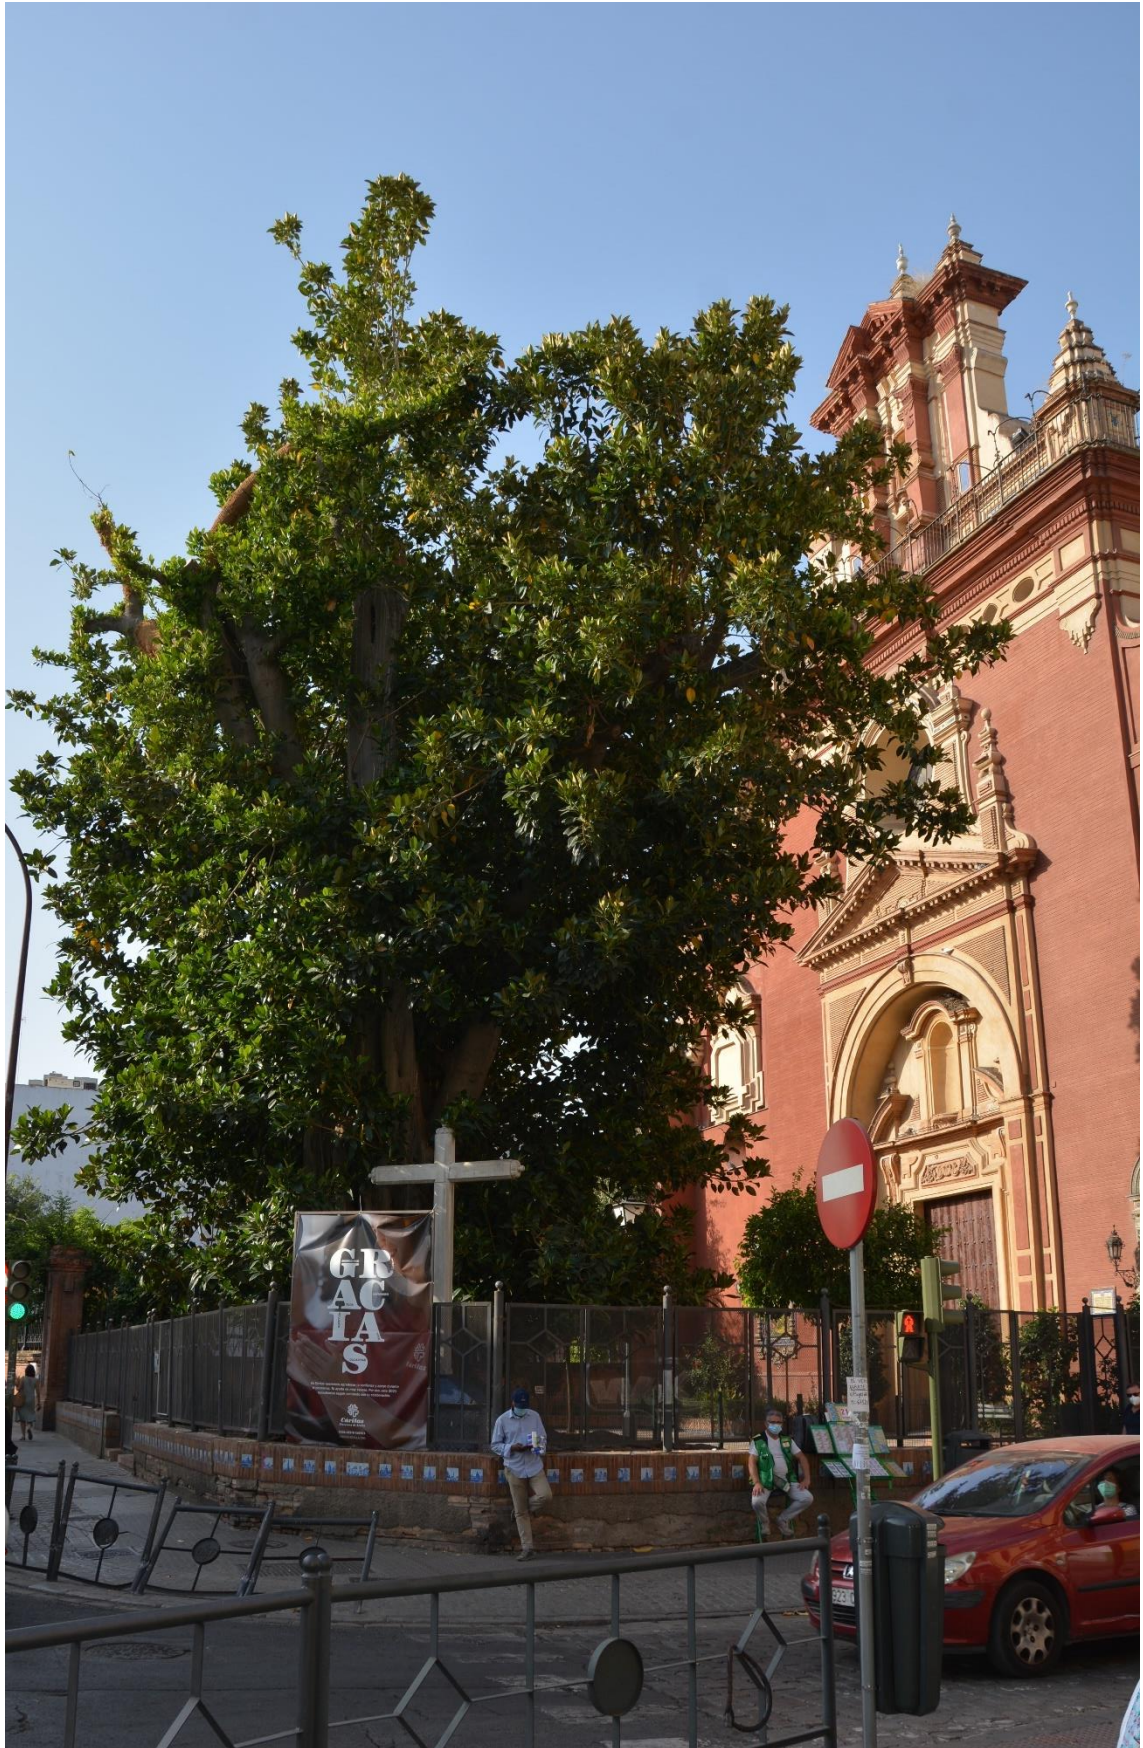
*Ilustración 13.- El árbol rebrotando tras la última poda.*

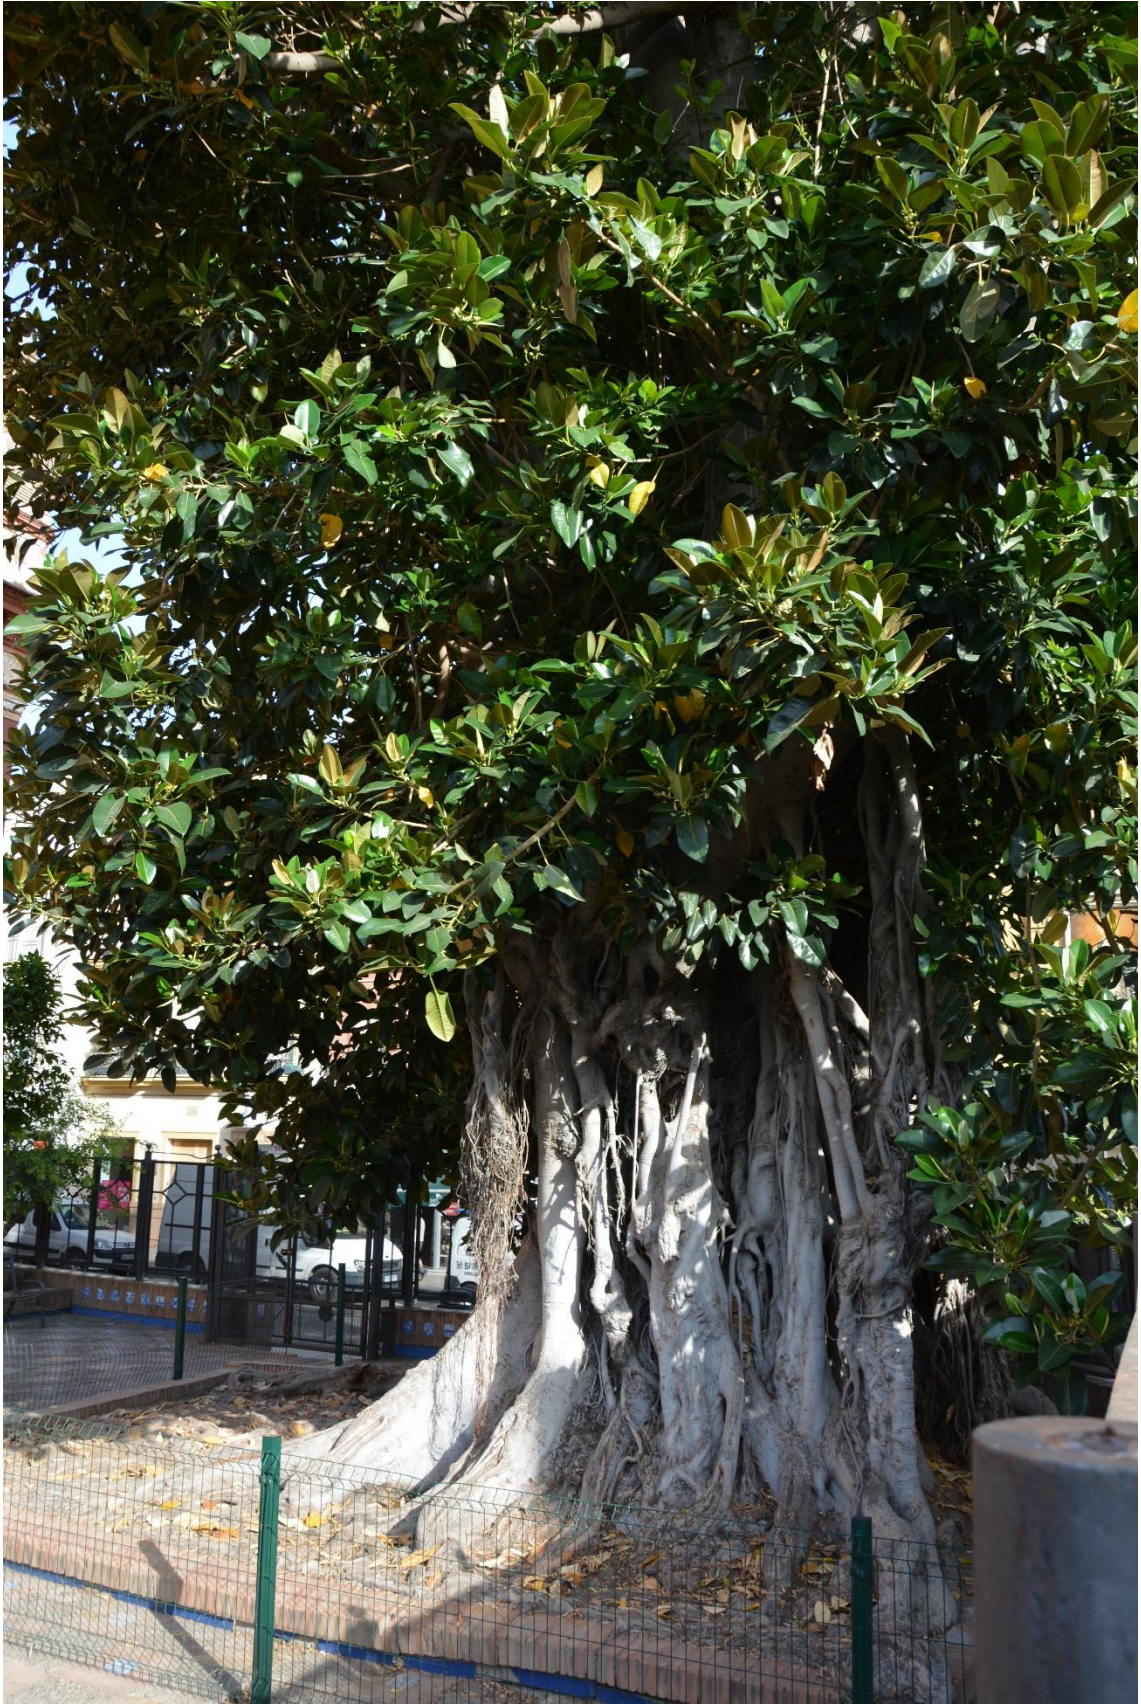
En nuestro caso, el perímetro del tronco alcanza 7.01 metros, esto supone un *dap* de 225 centímetros, un diámetro de tronco de 225 cm define un CRR de 40.50 m.

Ilustración 14.- Imagen del troco del árbol.
