## Restauración de la pasarela de acceso a la isleta central del Estanque de los Patos

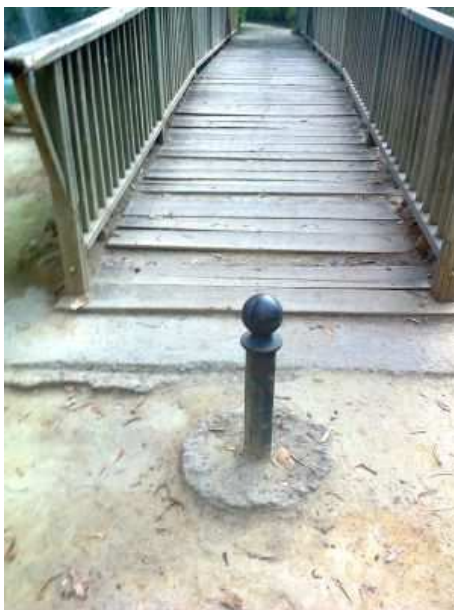
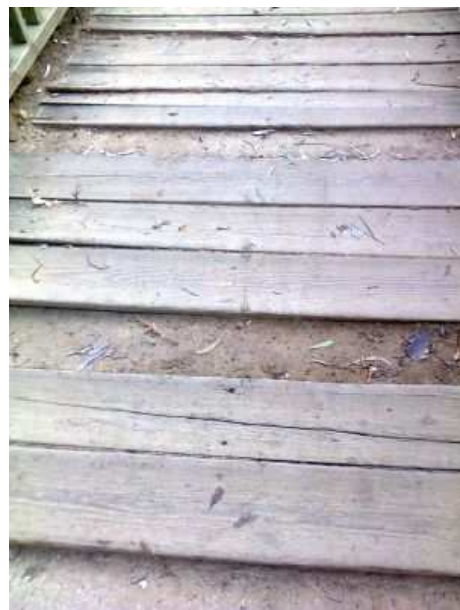
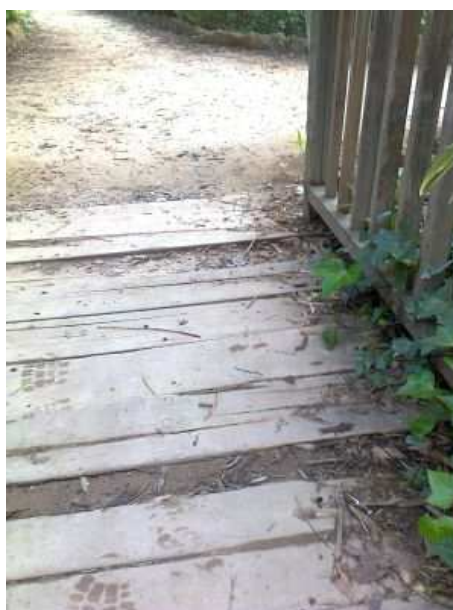
**Aspecto antes de la reforma:**

La pasarela de madera que da acceso a isleta central del Estanque de los Patos es un elemento emblemático en dicho espacio del Parque de María Luisa. Desafortunadamente, el paso del tiempo ha hecho que dicha pasarela se deteriorase tanto que podía causar tropiezos y caídas a cualquier persona que la cruzase, además de dar una profunda sensación de abandono.

Gran parte del mal estado de las duelas del piso se debía a que las mismas estaban fijadas directamente sobre un lecho de arena, y esto había provocado el hundimiento de algunas duelas y el desprendimiento de otras.
