## Trabajos extraordinarios en Parque de M<sup>a</sup> Luisa (Octubre 2013)

En el transcurso del mes actual, se están realizando varias actuaciones extraordinarias para mejorar el estado del Parque de María Luisa. Entre ellas pueden destacarse la restauración de las escaleras de acceso al Monte Gurugú y a la Fuente de las Ranas, la reparación de uno de los bancos de ladrillo y azulejos de esa zona, la preparación y pintado de un buen número de bancos de forja y la limpieza de imbornales.

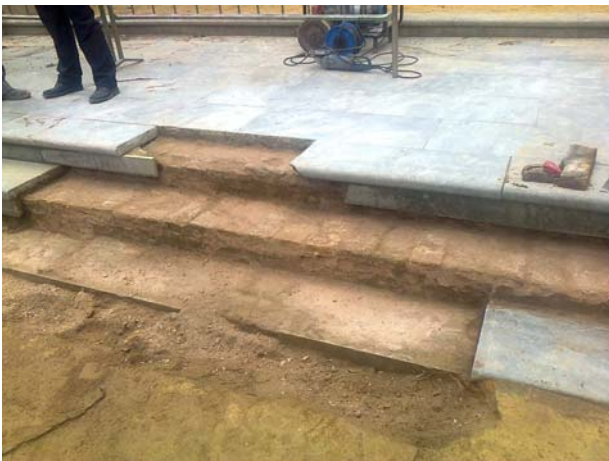
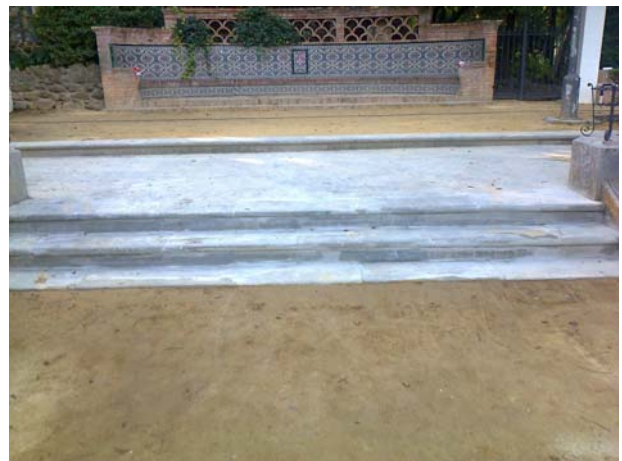
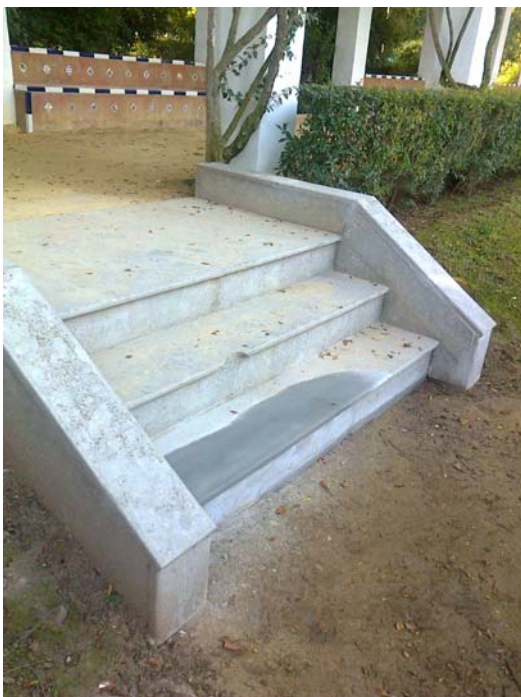
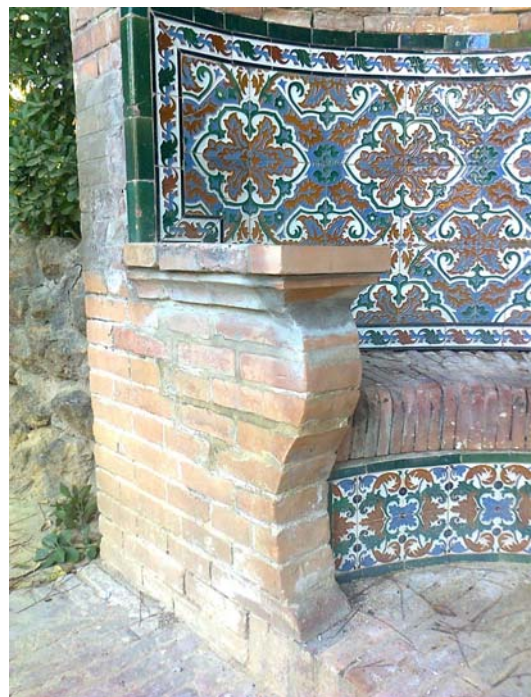
### 1. Zona de acceso al Gurugú.

Se ha procedido al desmontaje y recolocación de gran parte de las piezas de solería de las escaleras, dejándolas en perfecto estado. El considerable peso de las piezas utilizadas ha hecho necesario el uso de un vehículo grúa.

Aprovechando la actuación en esta zona, se han reparado los remates laterales del banco de ladrillo y azulejos situado junto a la escalera.

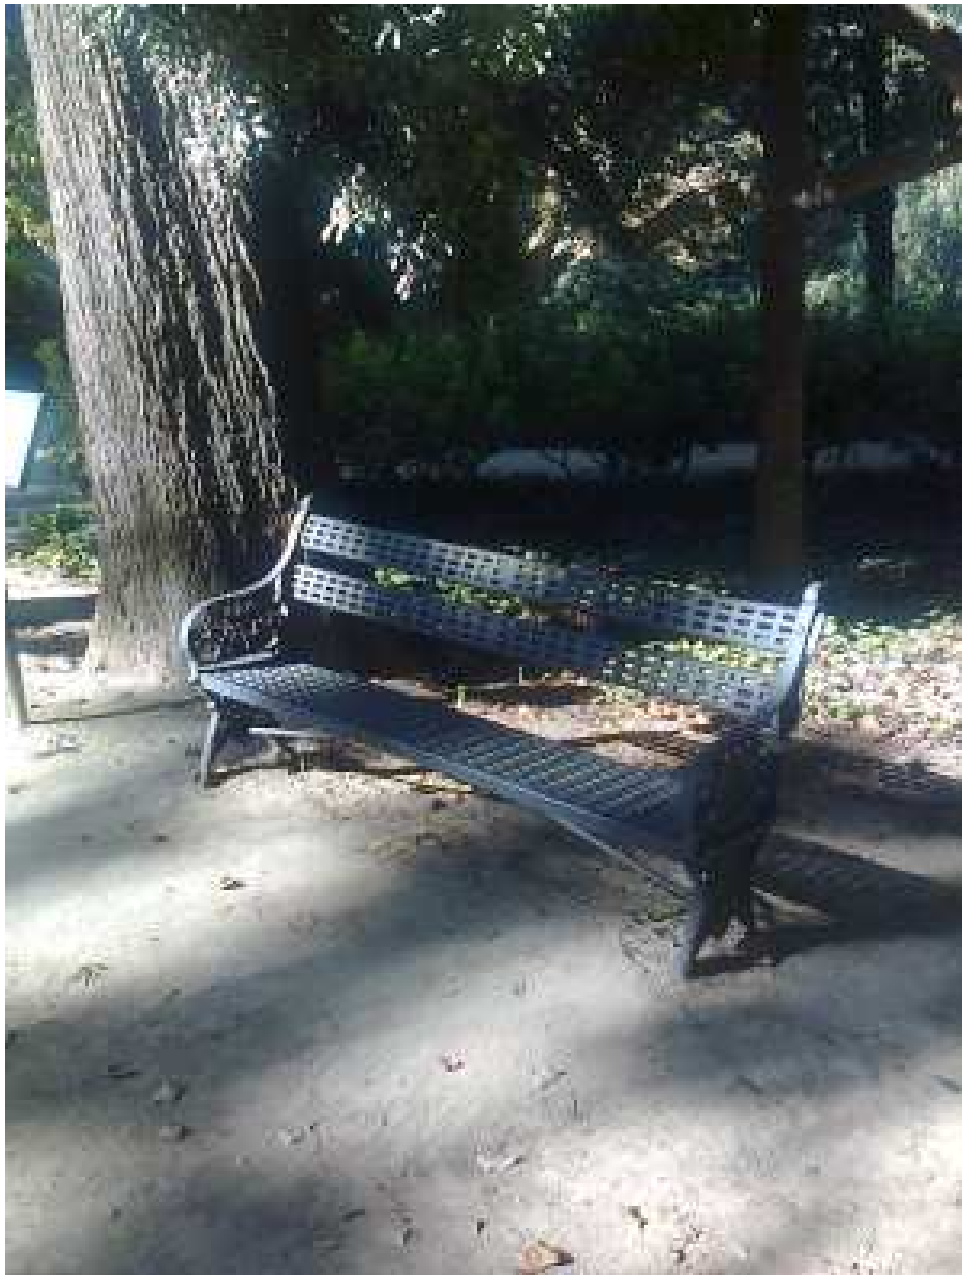
### **3. Pintado de bancos de forja.**

Se han pintado un total de 132 bancos de forja en el parque de M<sup>ª</sup> Luisa y 46 en el Parque de Las Delicias, empleando en esta operación unos 66 kg de pintura de esmalte y 17 lts. de disolvente.

Para llevar a cabo el traslado de materiales, la limpieza, repaso y pintado se ha empleado aproximadamente 1 hora por banco y operario.
