**Expediente: 41/2018**

**FICHA DE SOLICITUD APEO DE ARBOLADO VIARIO (Código AP-019/2018)**

# Formulario de Evaluación Básica de Riesgo de Arbolado

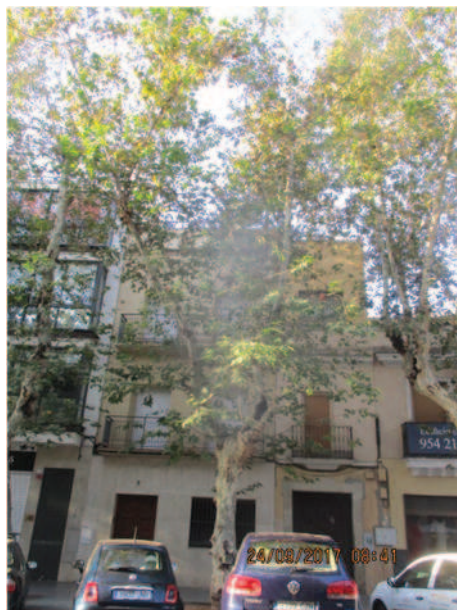
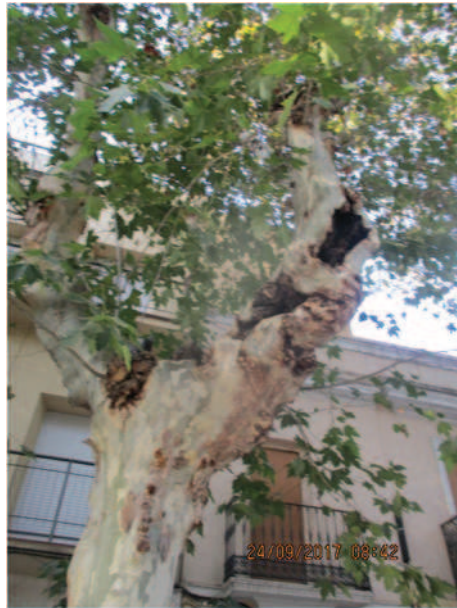
1. **FECHA:** 16-10-17
2. **SITUACIÓN:** Adriano    **Distrito:** Casco Antiguo
3. **ESPECIE:** *Platanus hispanica*
4. **P.C. (c.m.):** 170    **ALTURA (m):** 18    **ALCORQUE (m):** 1 x 1
5. **LATITUD DE ACERADO:** > 2 m.
6. **LESIONES GRAVES:** Corteza incluida, pudriciones.
7. **ESTADO GENERAL:** Decrépito.
8. **OBSERVACIONES:** Ejemplar de plátano de sombra que presenta corteza incluida y pudrición en su unión del eje principal con su copa, en la cruz del árbol, por lo que la probabilidad de partición y caída es elevada. Igualmente presenta su parte aérea con numerosas pudriciones y oquedades. La probabilidad de diana es elevada al estar ubicado junto a zona de restauración y comercios. Se recomienda su apeo. Acceso con plataforma.
9. **FOTOGRAFÍAS:**

**Propuestas y/o consejos** Se recomienda el apeo del ejemplar.
