**"ÚNICO.-** Autorizar el apeo de un ejemplar de Acer (Acer negundo) con id nº 16, situado en la avenida San Juan de la Salle (AP-262-2016). **LESIONES GRAVES:** Pudrición en la cruz y copa con ramificación descompensada. **ESTADO GENERAL:** Riesgo de partición y caída. **OBSERVACIONES:** El árbol presenta pudrición en la zona de confluencia del eje principal con la copa (cruz del árbol), lo que hace que esta zona esté debilitada. Igualmente se aprecia antecedentes de rotura de la mitad de su copa, lo que provoca que actualmente la copa esté descompensada hacia la calzada. Ubicación justo frente a la entrada y salida de un colegio y junto a un paso peatonal y carril bici. Por todo ello se recomienda el apeo de este ejemplar. Acceso con plataforma".

**FICHA DE SOLICITUD APEO DE ARBOLADO VIARIO (Código AP-262/2016)**

# Formulario de Evaluación Básica de Riesgo de Arbolado

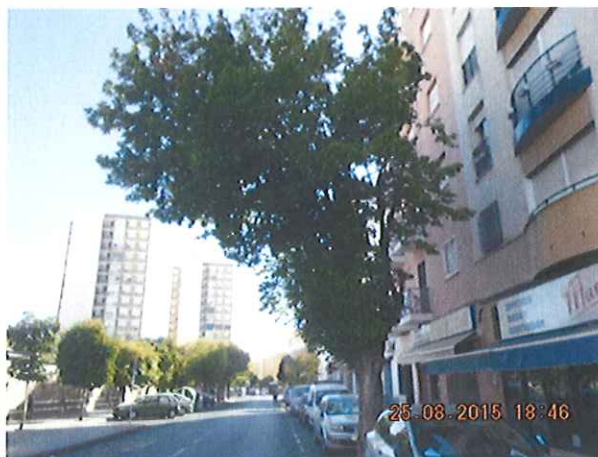
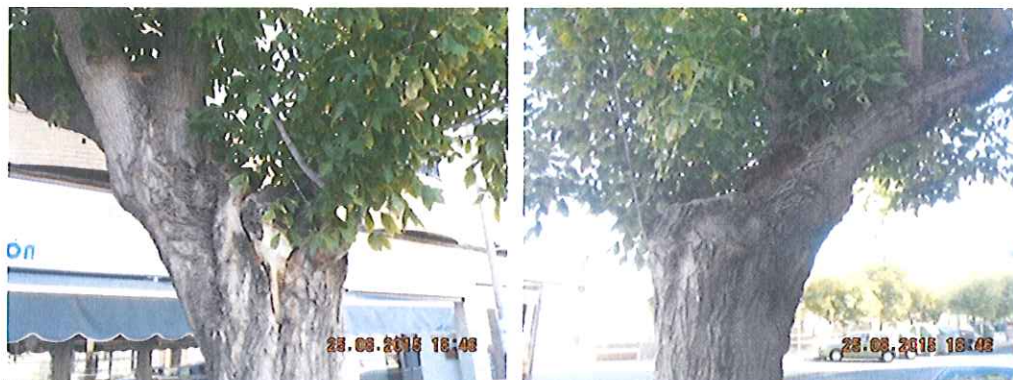
1. **FECHA:** 21-07-16
2. **SITUACIÓN:** San Juan de la Salle      **Distrito:** Macarena
3. **ESPECIE:** *Acer negundo*
4. **P.C. (c.m.):** 152    **ALTURA (m):** 12    **ALCORQUE (m):** 0,8 x 0,8
5. **LATITUD DE ACERADO:** > 2 metros
6. **LESIONES GRAVES:** Pudrición en cruz y copa con ramificación descompensada
7. **ESTADO GENERAL:** Riesgo de partición y caída.
8. **OBSERVACIONES:** El árbol presenta pudrición en la zona de confluencia del eje principal con la copa (cruz del árbol), lo que hace que esta zona está debilitada. Igualmente se aprecia antecedentes de rotura de la mitad de su copa lo que provoca que actualmente la copa esta descompensada hacia la calzada. Ubicación justo frente a la entrada y salida de un colegio y junto a un paso peatonal y carril- bici. Por todo ello se recomienda el apeo de este ejemplar. Acceso con plataforma.
9. **FOTOGRAFÍAS:**

Notas, explicaciones, descripciones: Tiene la cruz totalmente podrida con desgarro y pudrición parcial como consecuencia de antecedentes de caídas de ramas por ese punto

Propuestas y/o consejos Se recomienda el apeo del ejemplar.
