FICHA DE SOLICITUD APEO DE ARBOLADO VIARIO (AP 375-16) PARTE 2ª

2. SITUACIÓN: Calle San Juan Bosco Distrito: San Pablo-Santa Justa ID: 10.655

3. ESPECIE: *Robinia pseudoacacia*.

Formulario de Evaluación Básica de Riesgo de Arbolado

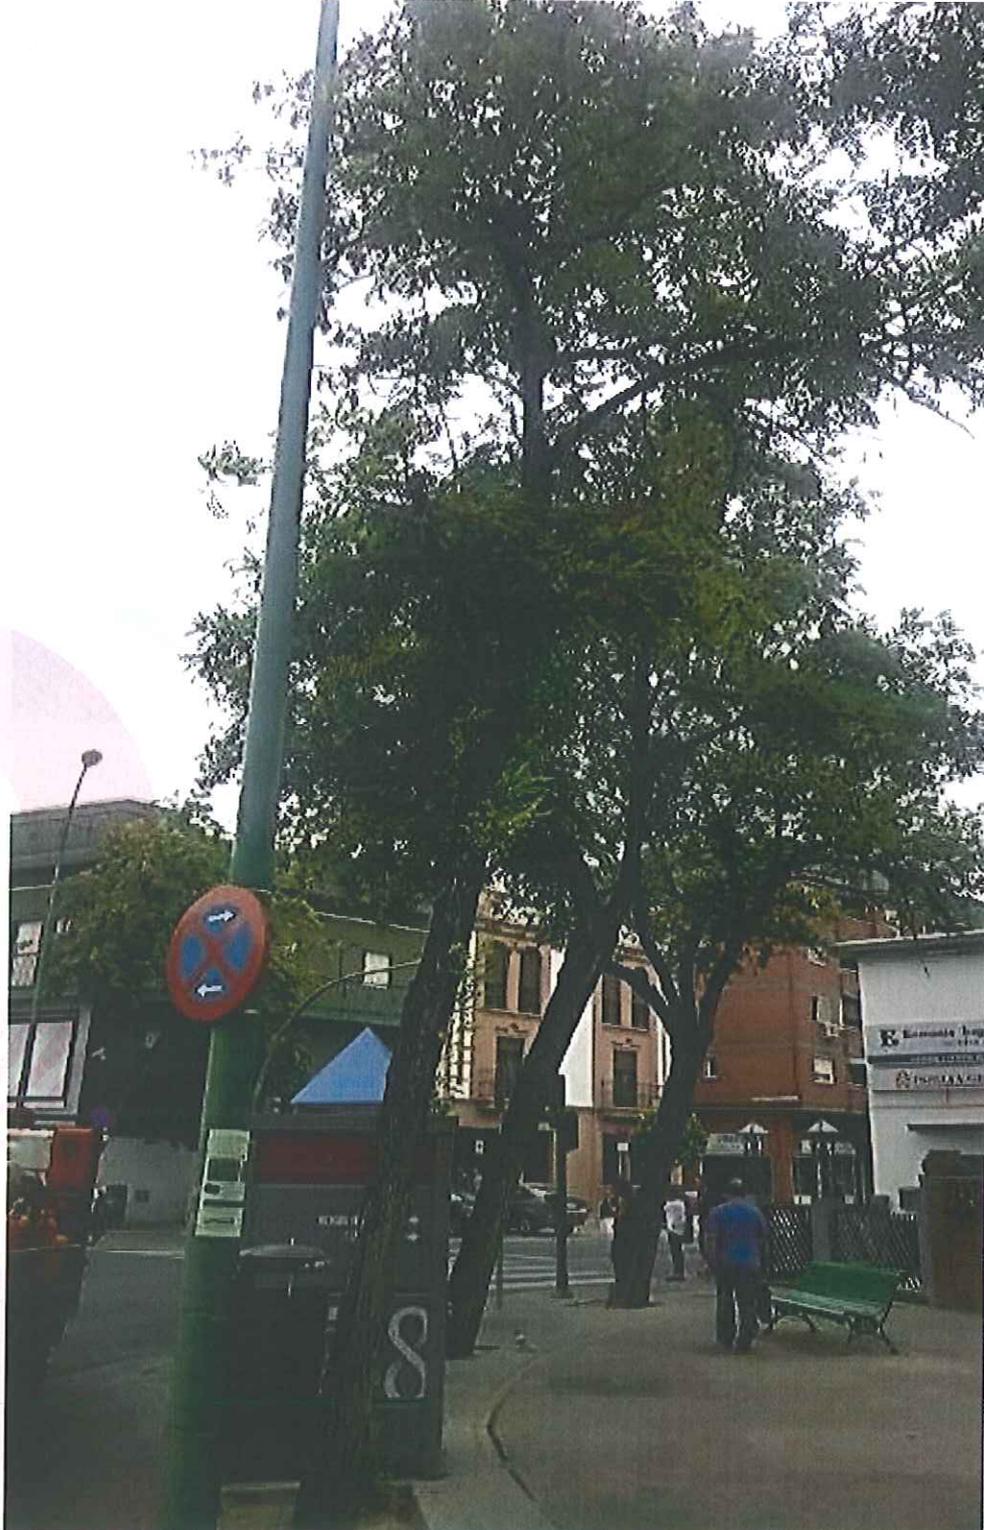
9. FOTOGRAFÍAS:

6. LESIONES GRAVES: Inclinación excesiva. Madera vista en el tronco. Huecos en la base.

7. ESTADO GENERAL: Inclinación excesiva con muy alto riesgo de caída.

8. OBSERVACIONES: Es un ejemplar de Robinia cuyo **estado biológico**, asociado a la vitalidad del árbol, es malo puesto que se aprecian lesiones en la base y en la parte baja del tronco y cierta inclinación. En cuanto a la biomecánica, presenta cierta inclinación. Se observa que esta inclinación es excesiva calculándose un grado de inclinación entre la línea ficticia del eje de la robinia con la línea horizontal del terreno cercana a los 20°. La parte aérea presenta un aspecto de volumen excesivo lo que supone un peso elevado desplazado de la verticalidad en la graduación anteriormente expuesta. Esta inclinación puede deberse a un desplazamiento bajo pesos estáticos y han fallado los mecanismos naturales que el propio árbol crea para contrarrestar esta fuerza, debido a que el terreno no es profundo y las dificultades de alrededor de las raíces son excesivas para poder autogenerarse para las zonas hormigonadas. En cuanto a los daños que puede ocasionar el mismo es el más importante de todos, puesto que tiene caída natural por la inclinación hacia una zona de tránsito continuo de personas hacia la entrada/salida de un Colegio. Según F.R.C. (Failure Risk Classification) tenemos un árbol con CLASE D de riesgo, que a causa de los defectos morfológicos y estructurales detectados, debe de considerarse como **TIPO DE ALTO RIEGO DE CAIDA** ya que cualquier tipo de actuación de saneamiento no garantiza la caída sobre la gran probabilidad que caiga sobre las personas por el alto tiempo que permanecen bajo su acción. Por tanto se solicita su apeo.

Propuestas y/o consejos APEO POR PELIGRO DE CAIDA

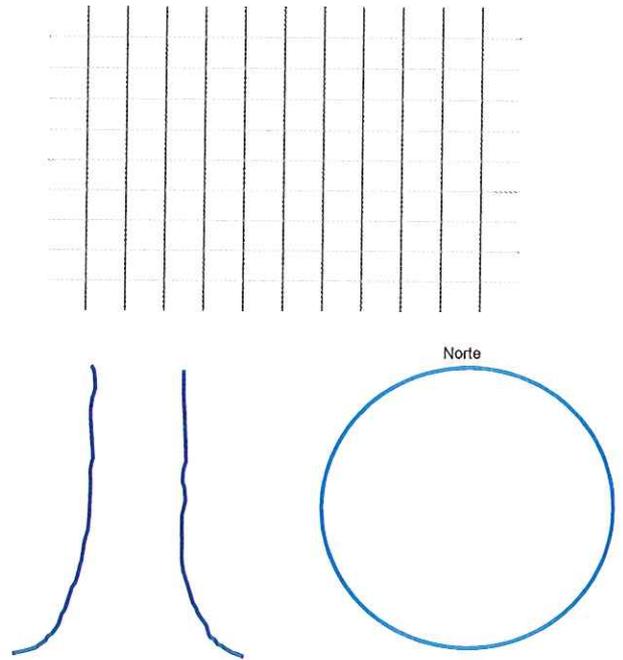
Notas, explicaciones, descripciones: SE TRATA DE UN EJEMPLAR DE ROBINIA CON ELEVADA INCLINACIÓN CON PELIGRO DE CAIDA AGRAVADO POR EL MAS ESTADO DEL TRONCO AL TENER MADERA VISTA, SITUADO EN EL PASO HACIA UN COLEGIO CERCANO.
