"ÚNICO.- Autorizar el apeo de un ejemplar de Olmo (*Ulmus pumila*) con id nº 13316, situado en la calle Ildefonso Marañón Lavín (AP-183-2016). **LESIONES GRAVES:** El árbol presenta una oquedad con pudrición a una altura de medio metro de su cuello, tiene un diámetro de 25 cm y una profundidad de 8 cm, a los que nos encontramos el duramen visto, que a su vez tiene una pequeña abertura de 5 cm, que prueba que la pudrición se adentra, haciendo que pueda suponer un punto de fractura del tronco, haciendo caer el árbol entero desde su base en el interior de la zona de juegos infantiles. **ESTADO GENERAL:** El ejemplar se encuentra en el interior de una zona de juegos infantiles y junto a una zona comercial donde está ubicada una farmacia, presentando mucho tránsito. En el extremo contrario está la calzada, con una zona de aparcamiento de vehículos. El estado fisiológico asociado al vigor es bueno, presentando una copa con vegetación uniforme. Desde el punto de vista estructural, el tamaño y peso de la copa, con una base del tronco debilitada por la oquedad, hace probable su caída. **OBSERVACIONES:** Por su situación en el interior de un juego infantil, en las inmediaciones de un acerado

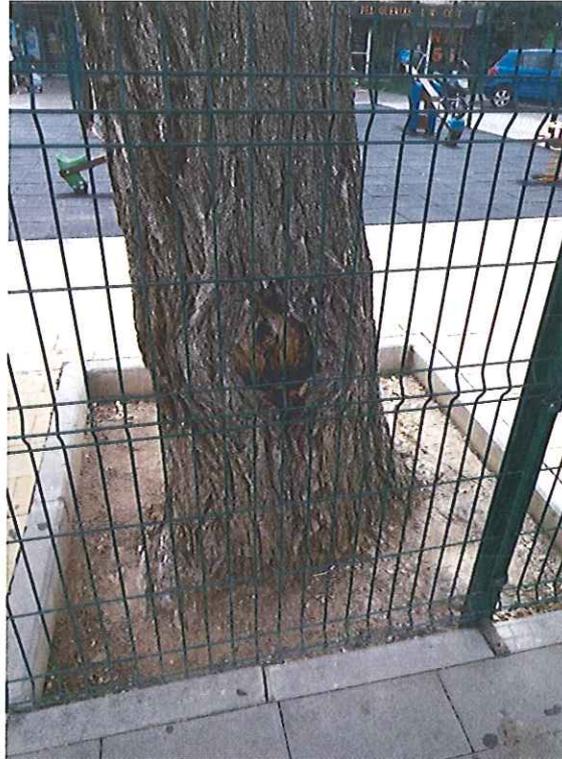
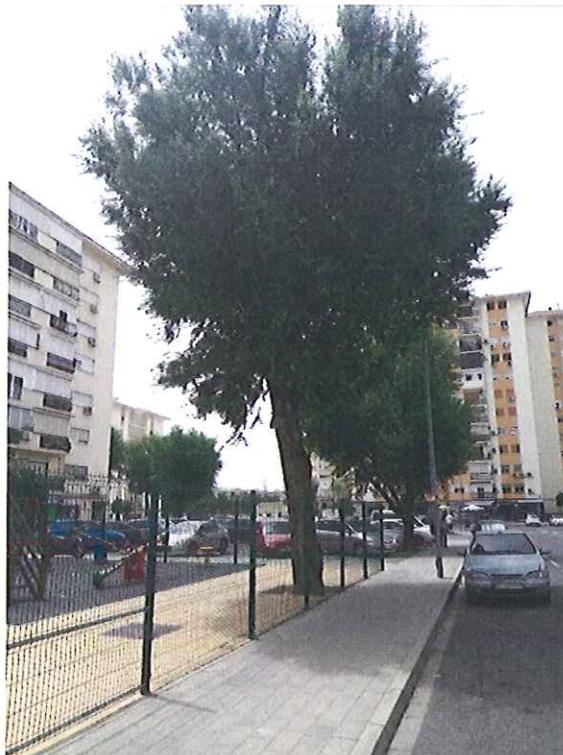
FOTOGRAFÍAS:

El árbol presenta una oquedad con pudrición a una altura de medio metro de su cuello, tiene un diámetro de 25 cm y una profundidad de 8 cm , a los que nos encontramos el duramen visto, que a su vez tiene una pequeña abertura de 5cm, que prueba que la pudrición se adentra, haciendo que pueda suponer un punto de fractura del tronco, haciendo caer el árbol entero dese su base en el interior de la zona de juegos infantiles.

Desde el punto de vista estructural, el tamaño y peso de la copa, con una base del tronco debilitada por la oquedad, hace probable su caída

Por su situación en el interior de un juego infantil, en las inmediaciones de un acerado junto a comercios con aparcamientos y la calzada, atendiendo a la clasificación de riesgo estudiada en la ficha de Evaluación Básica de Riesgo de Arbolado adjunta, en la que se determina que el riesgo del ejemplar en el caso más desfavorable es alto, y no existiendo otras medidas correctoras posibles, se recomienda el apeo de este.

Propuestas y/o consejos Se propone el apeo del ejemplar por el riesgo alto y probable de rotura del tronco desde la base a causa de una oquedad con pudrición
