"ÚNICO.- Autorizar el apeo de un ejemplar de Tipuana (*Tipuan tipu*) con id nº 5501, situado en la calle Secoya (AP-304-2016). **LESIONES GRAVES:** El árbol presenta como consecuencia de las podas realizadas a lo largo del tiempo, para separarlo de la línea eléctrica, una copa reducida en tamaño y descompensada. La estructura, al haber sido eliminadas parcialmente ramas, no responde a la formación propia de esta especie, haciendo que la copa tenga un desarrollo vegetativo mucho menor del que se esperaría para un árbol de esta edad y perímetro. **ESTADO GENERAL:** El estado fisiológico asociado al vigor es pobre, presentando una copa con vegetación muy escasa y desequilibrada. Dada la cercanía a la línea eléctrica de media tensión y las podas que se hacen necesarias periódicamente para minimizar el riesgo de contacto eléctrico, se espera que en un futuro el desarrollo vegetativo del ejemplar se vea continuamente mermado. **OBSERVACIONES:** Por su situación en las cercanías de una línea eléctrica y teniendo en cuenta que el desarrollo vegetativo de este ejemplar no es uniforme, y que el trasplante no es una opción válida si atendemos a su edad y estructura, se recomienda el apeo del

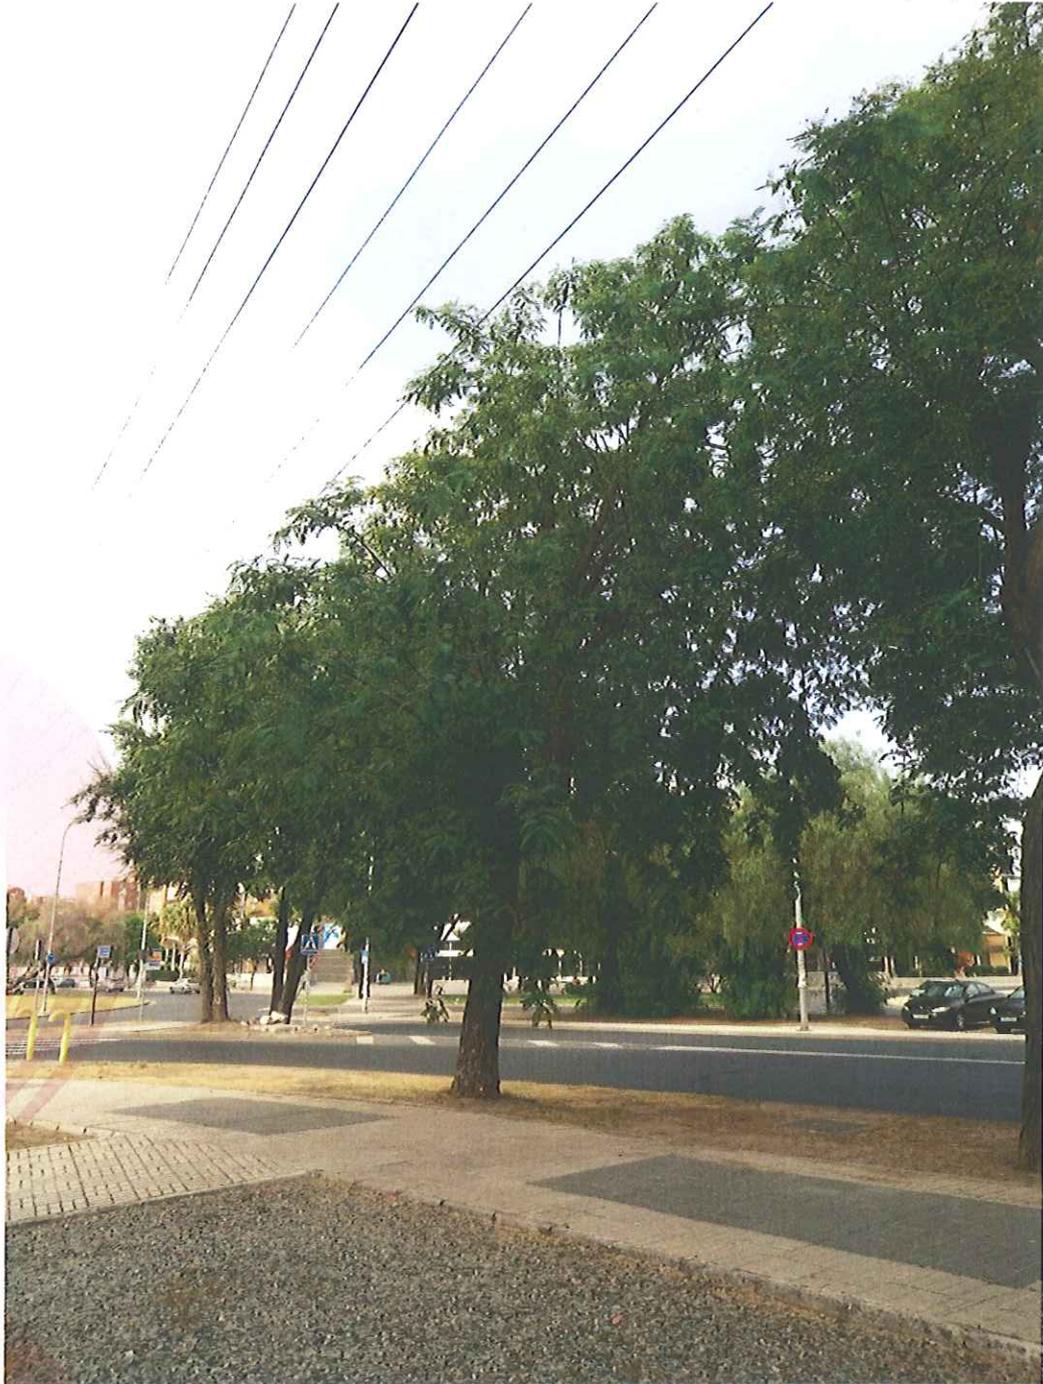
12. FOTOGRAFÍA:

El árbol presenta como consecuencia de las podas realizadas a lo largo del tiempo, para separarlo de la línea eléctrica, una copa reducida en tamaño y descompensada

La estructura, al haber sido eliminadas parcialmente ramas, no responde a la formación propia de esta especie, haciendo que la copa tenga un desarrollo vegetativo mucho menor del que se esperaría para un árbol de esta edad y perímetro.

El estado fisiológico asociado al vigor es medio, presentando una copa con vegetación uniforme pero desequilibrada.

Dada la cercanía a la línea eléctrica de media tensión y las podas que se hacen necesarias periódicamente para minimizar el riesgo de contacto eléctrico, se espera que en un futuro el desarrollo vegetativo del ejemplar se vea continuamente mermado.

Por su situación en las cercanías de una línea eléctrica y teniendo en cuenta que el desarrollo vegetativo de este ejemplar no es uniforme, y que el trasplante no es una opción válida si atendemos a su edad y estructura, se recomienda el apeo del mismo.

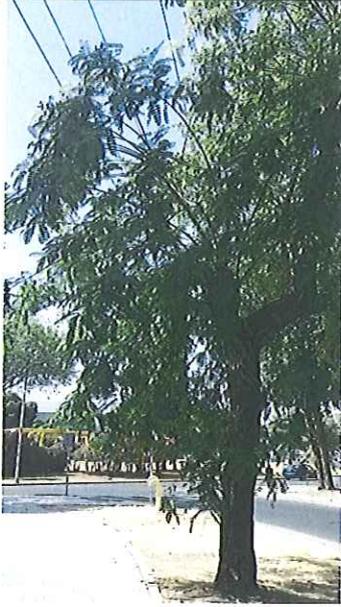
ACTUACION: APEO 6 (1 TIPUANA)

JUSTIFICACION: RIESGO DE CRECIMIENTO E INVASIÓN DE LA ZONA DE SEGURIDAD DE LA LINEA ELECTRICA, PUDIENDO PROVOCAR RIESGO DE INCENDIO O ARCO ELECTRICO. RIESGO DE CAÍDA ACCIDENTAL SOBRE LA LINEA ELÉCTRICA. DAR CUMPLIMIENTO AL ART. 23 DEL REGLAMENTO DE PREVENCIÓN Y LUCHA CONTRA INCENDIOS FORESTALES, APROBADO POR DECRETO 247/2001 DE 13 DE NOVIEMBRE DE LA JUNTA DE ANDALUCIA.
