"ÚNICO.- Autorizar el apeo de un ejemplar de *Tipuana (Tipuan tipu)* con id nº 5505, situado en la calle *Secoya (AP-306-2016)*. **LESIONES GRAVES:** El árbol presenta como consecuencia de las podas realizadas a lo largo del tiempo, para separarlo de la línea eléctrica, una copa reducida en tamaño y descompensada. La estructura, al haber sido eliminadas parcialmente ramas, no responde a la formación propia de esta especie, haciendo que la copa tenga un desarrollo vegetativo mucho menor del que se esperaría para un árbol de esta edad y perímetro. **ESTADO GENERAL:** El estado fisiológico asociado al vigor es pobre, presentando una copa con vegetación muy escasa y desequilibrada. Dada la cercanía a la línea eléctrica de media tensión y las podas que se hacen necesarias periódicamente para minimizar el riesgo de contacto eléctrico, se espera que en un futuro el desarrollo vegetativo del ejemplar se vea continuamente mermado. **OBSERVACIONES:** Por su situación en las cercanías de una línea eléctrica y teniendo en cuenta que el desarrollo vegetativo de este ejemplar no es uniforme, y que el trasplante no es una opción válida si atendemos a su edad y estructura, se recomienda el apeo de

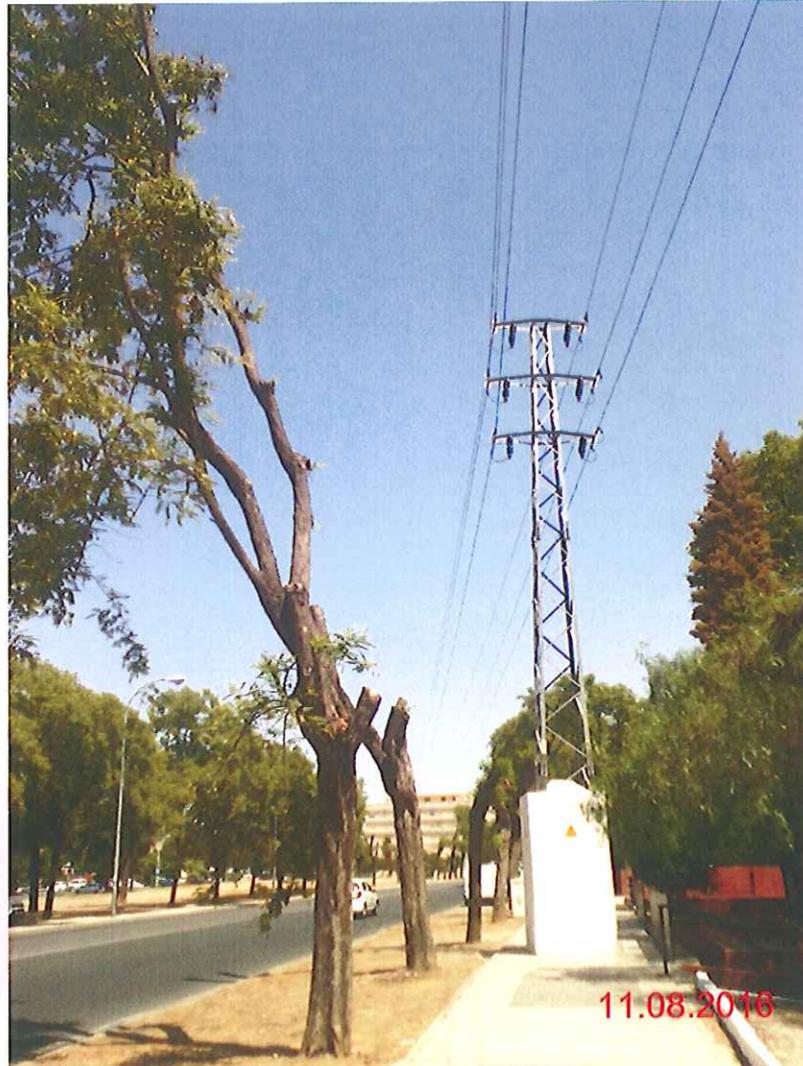
12. FOTOGRAFÍA:

El árbol presenta como consecuencia de las podas realizadas a lo largo del tiempo, para separarlo de la línea eléctrica, una copa reducida en tamaño y descompensada

La estructura, al haber sido eliminadas parcialmente ramas, no responde a la formación propia de esta especie, haciendo que la copa tenga un desarrollo vegetativo mucho menor del que se esperaría para un árbol de esta edad y perímetro.

El estado fisiológico asociado al vigor es medio, presentando una copa con vegetación uniforme pero desequilibrada.

Dada la cercanía a la línea eléctrica de media tensión y las podas que se hacen necesarias periódicamente para minimizar el riesgo de contacto eléctrico, se espera que en un futuro el desarrollo vegetativo del ejemplar se vea continuamente mermado.

Por su situación en las cercanías de una línea eléctrica y teniendo en cuenta que el desarrollo vegetativo de este ejemplar no es uniforme, y que el trasplante no es una opción válida si atendemos a su edad y estructura, se recomienda el apeo del mismo.
