**"ÚNICO.-** Autorizar el apeo de un ejemplar de Robinia (*Robinia pseudoacacia*) con id nº 13162, situado en la Plaza del Obradoiro (AP-315-2016). **LESIONES GRAVES:** Se detectan múltiples pudriciones a lo largo del tronco y la cruz que suponen un peligro para la estabilidad del ejemplar, pudiendo provocar la fractura de éste y la consiguiente caída de la copa sobre la vía pública. La cruz ha comenzado a rajarse. Es cuestión de tiempo que el tronco se fisure y caigan las ramas a la vía. **ESTADO GENERAL:** El estado fisiológico es normal. Las lesiones del árbol debilitan la estructura de éste, poniendo en peligro su estabilidad. **OBSERVACIONES:** El árbol se encuentra junto a una oficina de correos. El alcorque en el que está situado es de reducido tamaño, insuficiente para el desarrollo del ejemplar. Por el peligro que presenta el ejemplar debido a sus lesiones, a su posición y atendiendo a la clasificación de riesgo estudiada en la ficha de Evaluación Básica de Riesgo de Arbolado adjunta, se determina que el riesgo del ejemplar en el caso más desfavorable es alto, por lo que no existiendo otras medidas correctoras posibles se recomienda el apeo del mismo".

**FICHA DE APEO DE

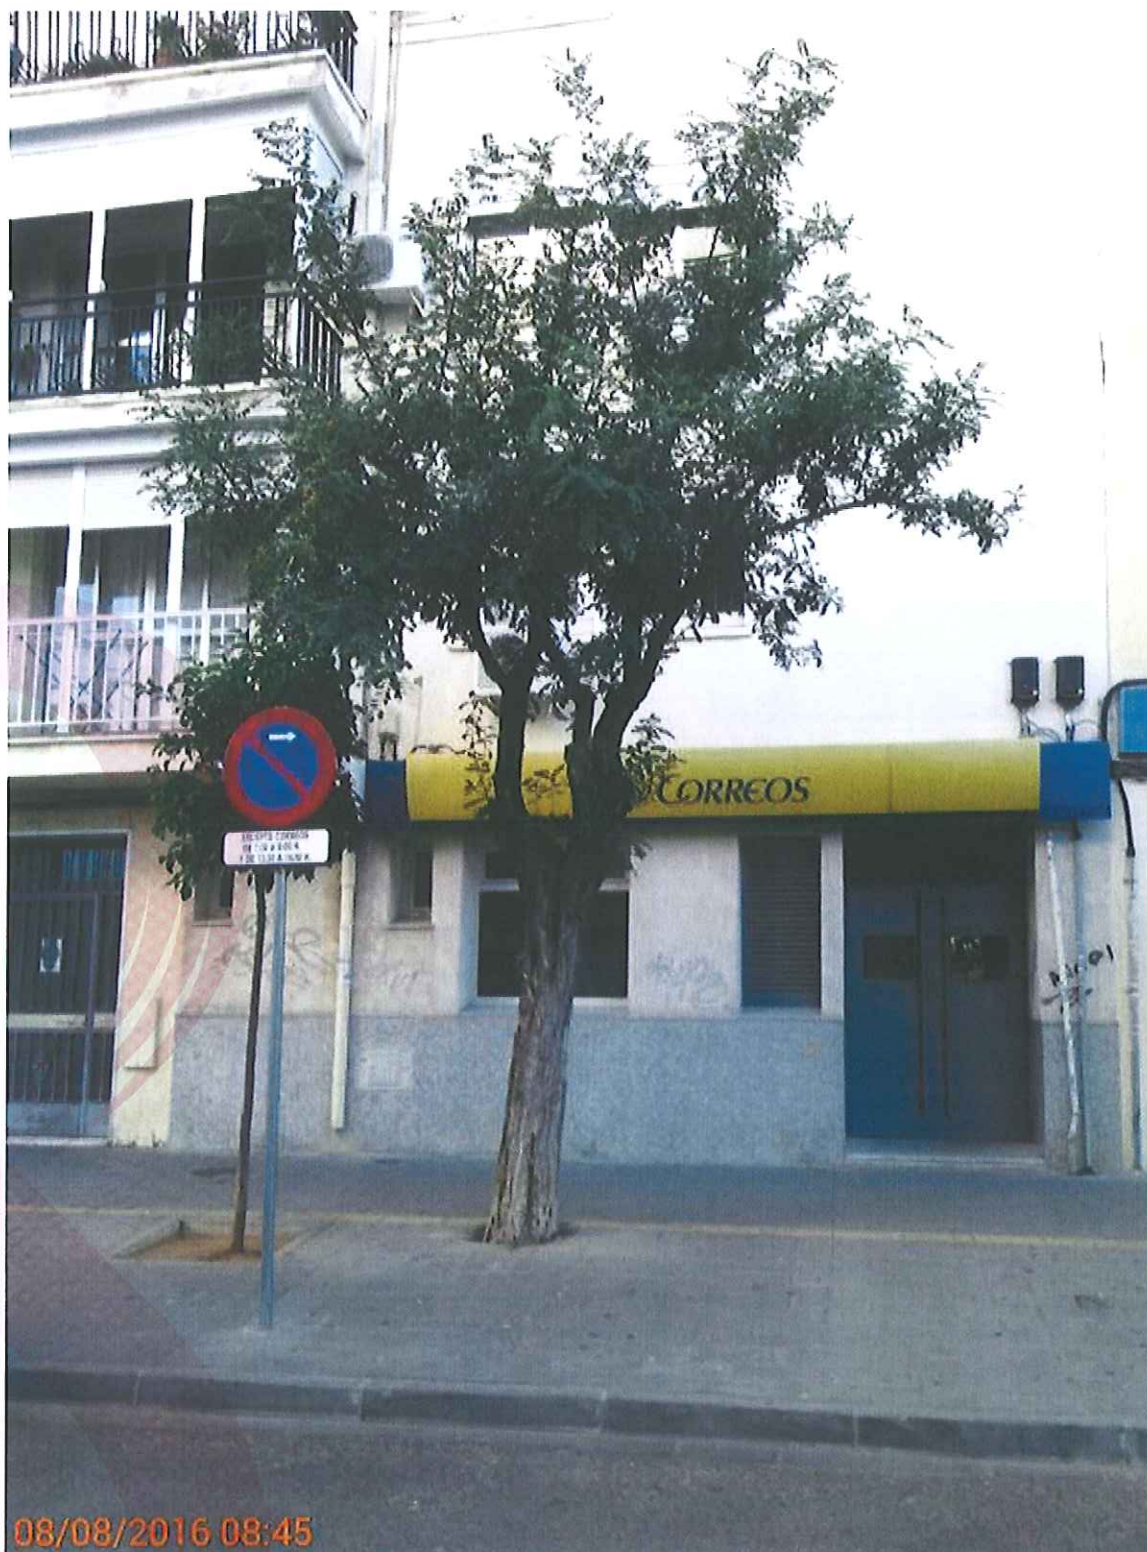
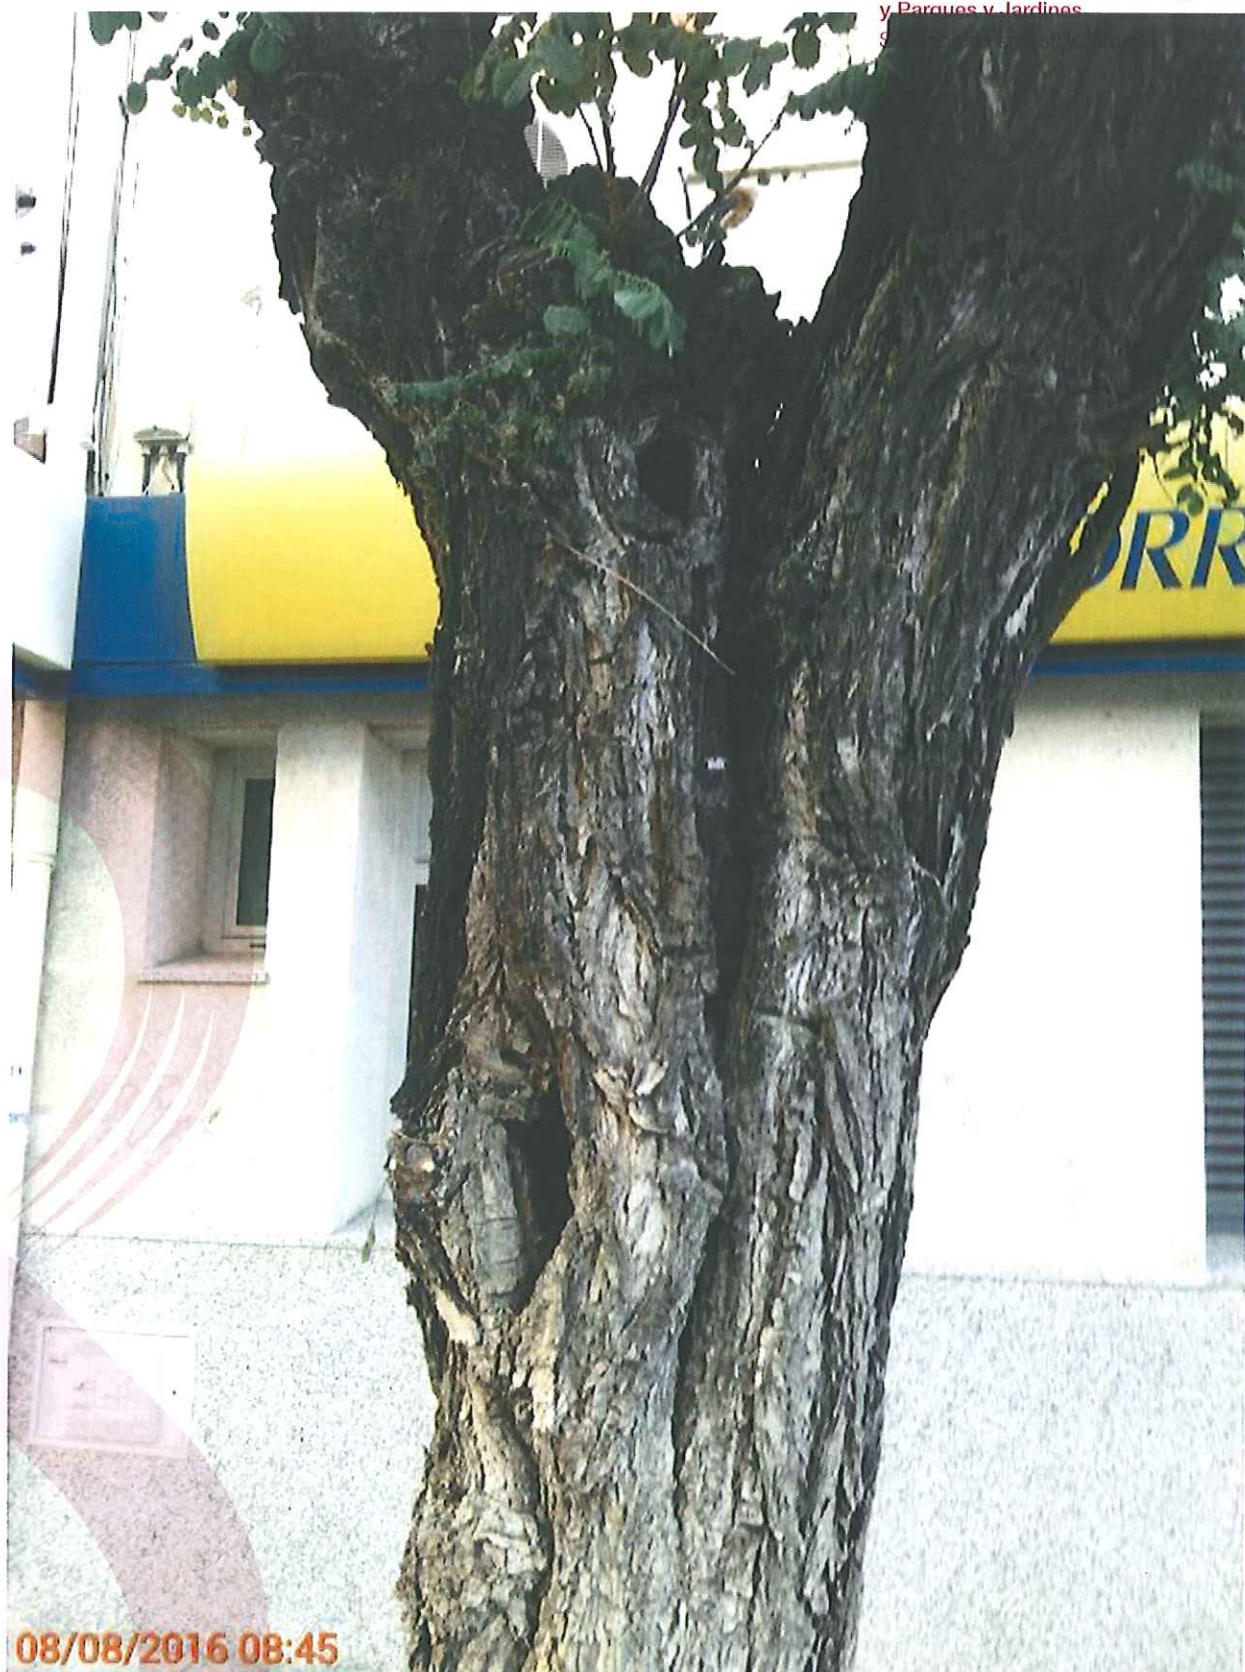
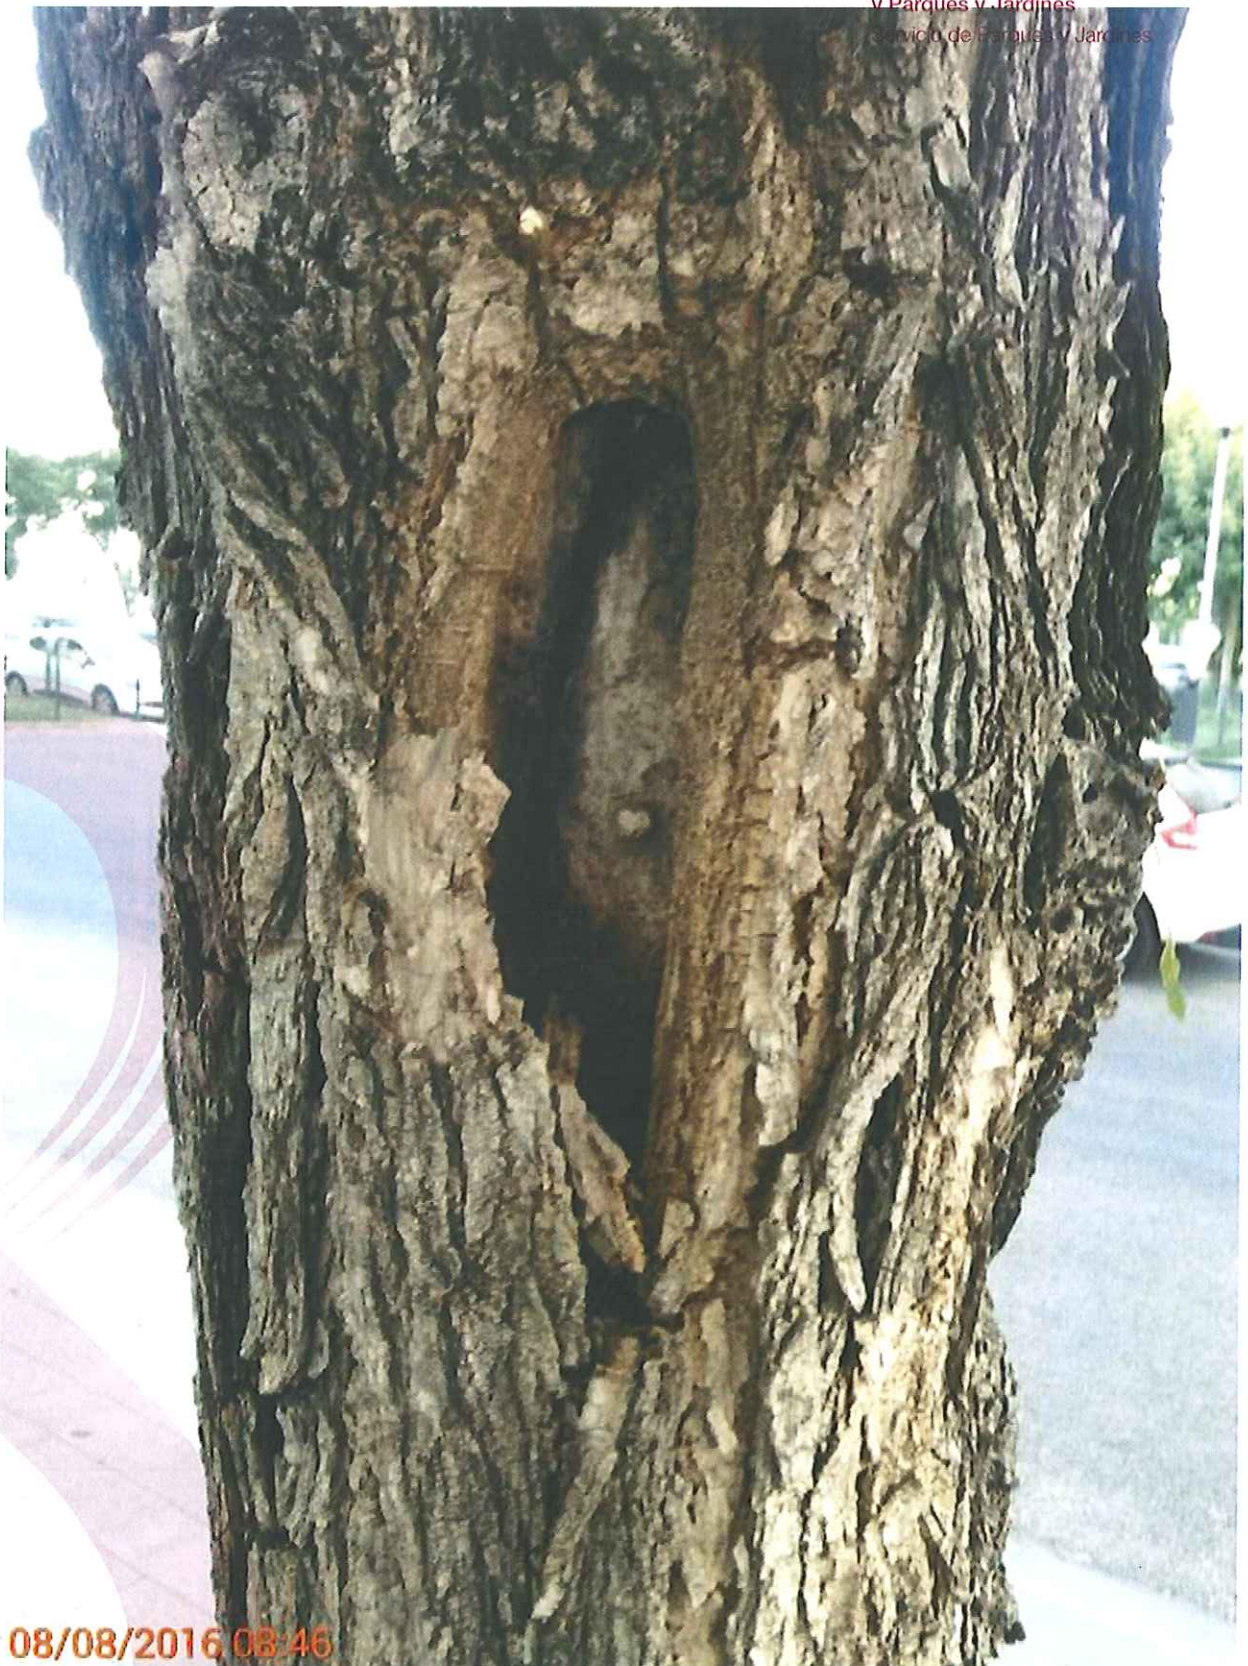
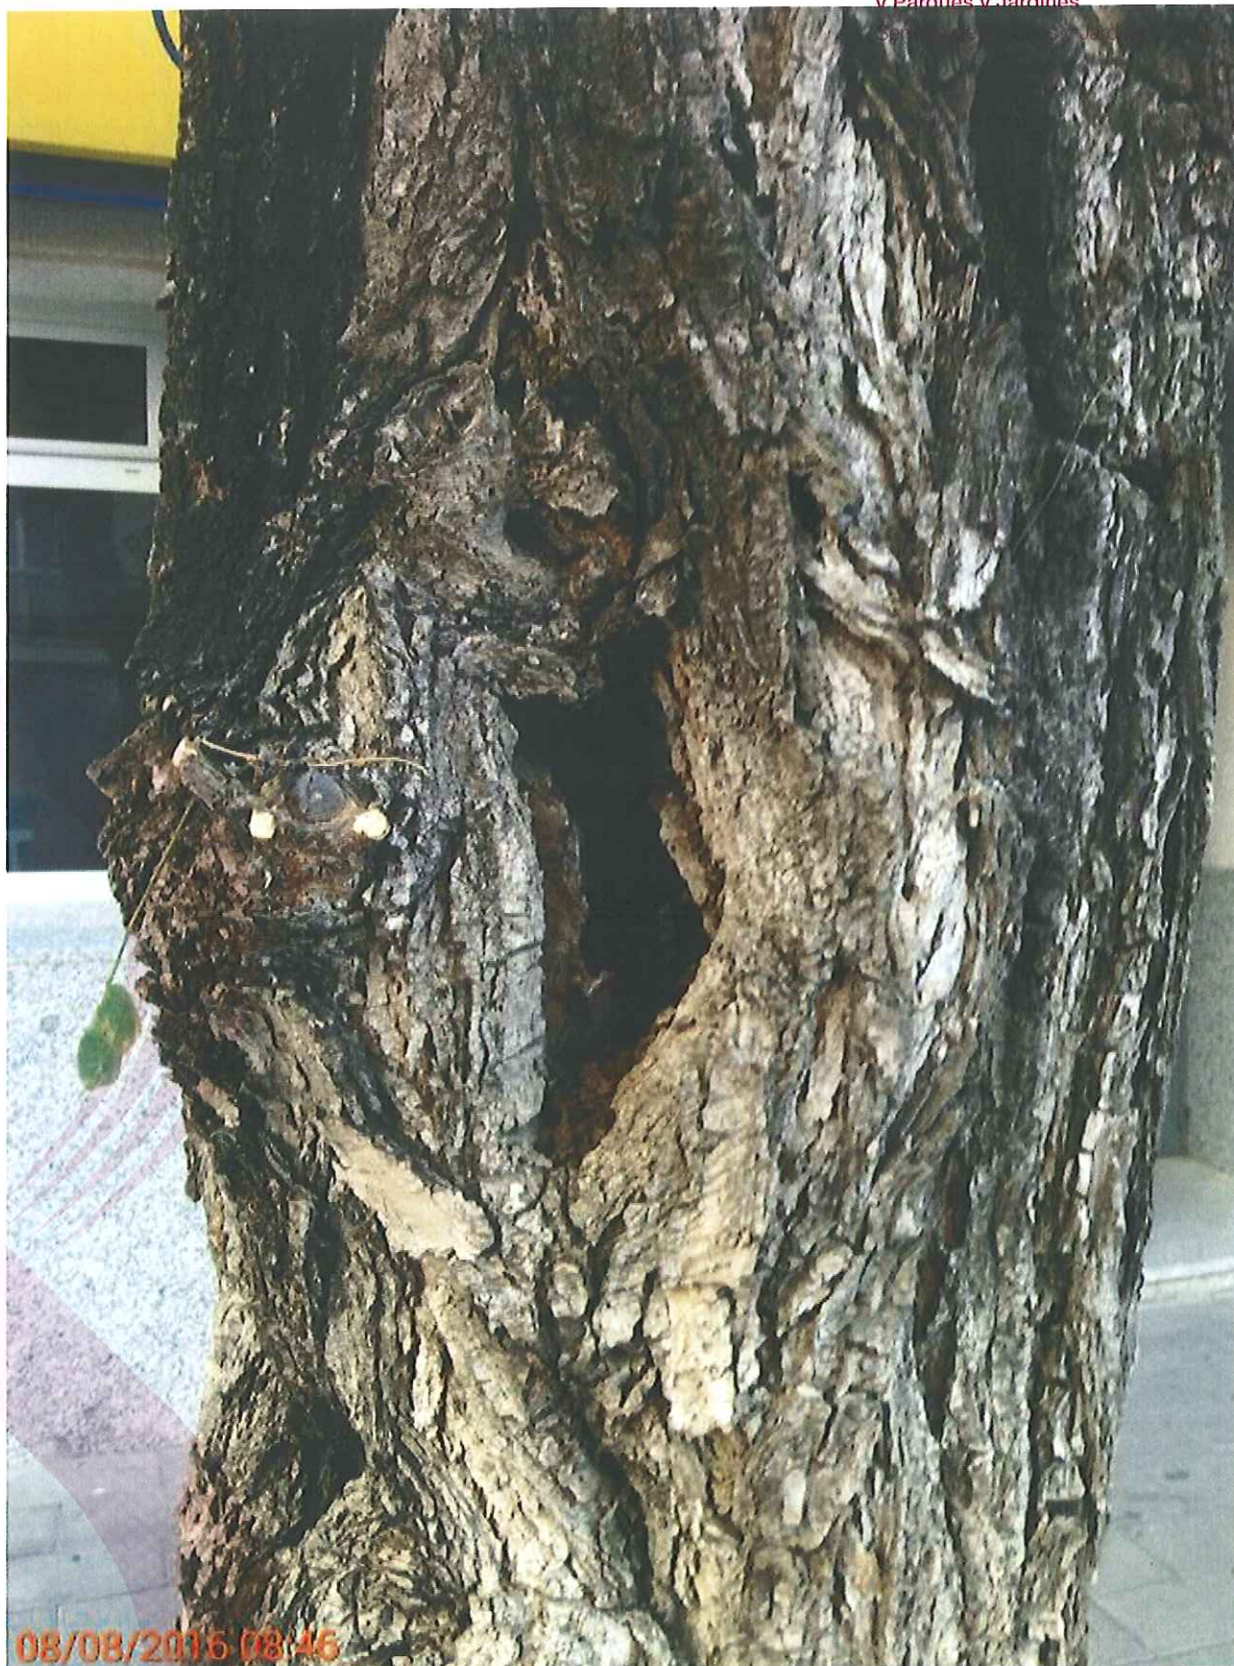
**12. FOTOGRAFÍAS:**

Se detectan múltiples pudriciones a lo largo del tronco y la cruz que suponen un peligro para la estabilidad del ejemplar, pudiendo provocar la fractura de este y la consiguiente caída de la copa sobre la vía pública.

La cruz ha comenzado a rajarse. Es cuestión de tiempo que el tronco se fisure y caigan las ramas a la vía.

El estado fisiológico es normal. Las lesiones de árbol debilitan la estructura de este, poniendo en peligro su estabilidad.

El árbol se encuentra junto a una oficina de correos. El alcorque en el que está situado es de reducido tamaño, insuficiente para el desarrollo del ejemplar. Por el peligro que presenta el ejemplar debido a sus lesiones, a su posición, y atendiendo a la clasificación de riesgo estudiada en la ficha de Evaluación Básica de Riesgo de Arbolado adjunta, se determina que el riesgo del ejemplar en el caso más desfavorable es alto, por lo que no existiendo otras medidas correctoras posibles se recomienda el apeo del mismo.

Se propone el apeo del ejemplar por el riesgo de caída del árbol o de ramas de gran tamaño.
