**Expediente: 220/2017**

## FICHA DE SOLICITUD DE APEO DE ARBOLADO ZONA VERDE (AP-180-17) PARTE 1

## FICHA DE SOLICITUD DE APEO DE ARBOLADO VIARIO (AP-180-17) PARTE 2ª

<p><b>INFORME DE ACTUACIONES DE APEOS          BAJO TENDIDO ELECTRICO.          LINEA AEREA: GUADAIRA-TABACO 15 KV.          (PARQUE DE LOS BERMEJALES.)</b></p>	<p><b>ATFORTIS S.L.</b></p>

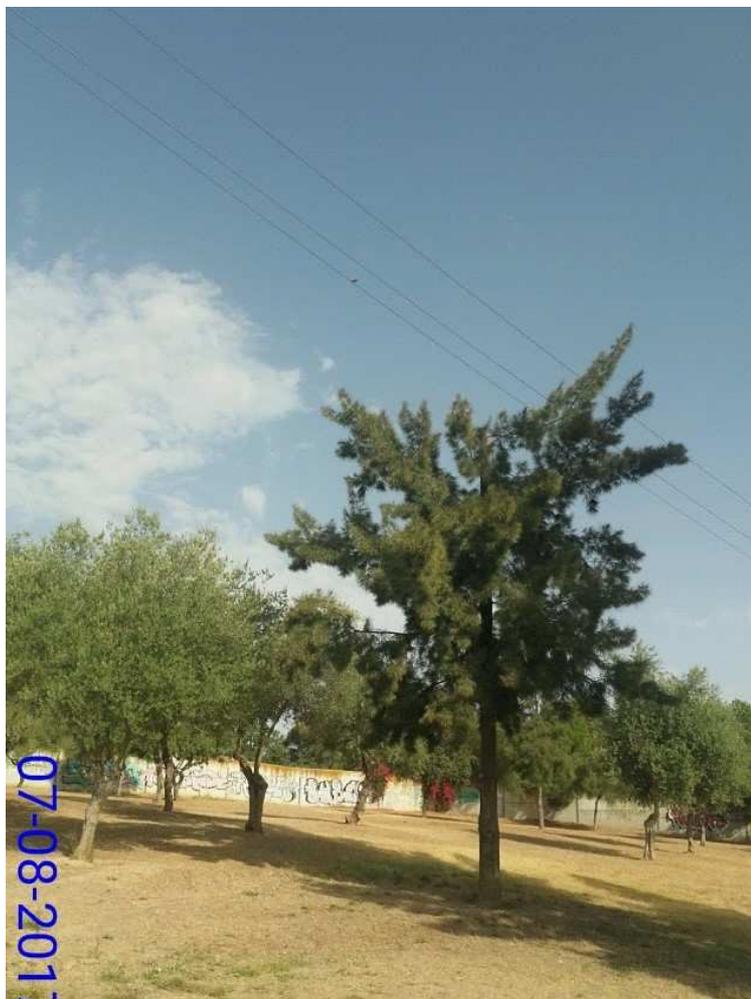
**12. FOTOGRAFÍA:**

El árbol presenta como consecuencia de las podas realizadas a lo largo del tiempo, para separarlo de la línea eléctrica, una copa reducida en tamaño y descompensada

La estructura, al haber sido eliminadas parcialmente ramas, no responde a la formación propia de esta especie, haciendo que la copa tenga un desarrollo vegetativo mucho menor del que se esperaría para un árbol de esta edad y perímetro.

El estado fisiológico asociado al vigor es medio, presentando una copa con vegetación uniforme pero desequilibrada.

Dada la cercanía a la línea eléctrica de media tensión y las podas que se hacen necesarias periódicamente para minimizar el riesgo de contacto eléctrico, se espera que en un futuro el desarrollo vegetativo del ejemplar se vea continuamente mermado.

Por su situación en las cercanías de una línea eléctrica y teniendo en cuenta que el desarrollo vegetativo de este ejemplar no es uniforme, y que el trasplante no es una opción válida si atendemos a su edad y estructura, se recomienda el apeo del mismo.

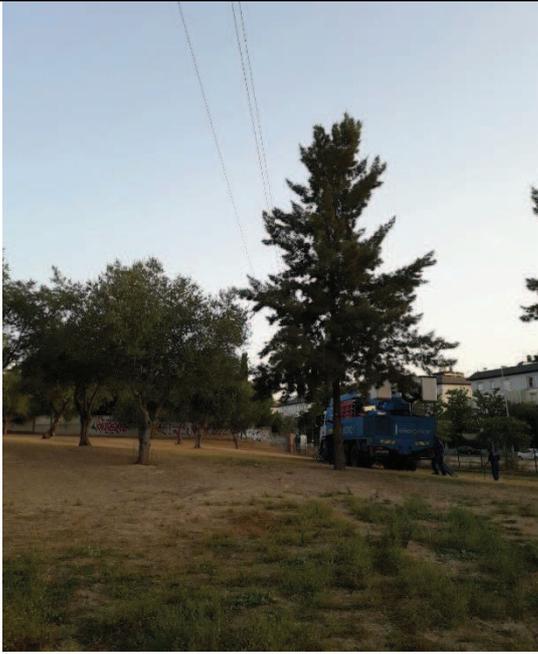
<p>ACTUACION DE APEO DE 1 CASUARINA.</p> <p><b>JUSTIFICACION:</b> ARBOLEDA CUYO CRECIMIENTO SIEMPRE INVADIRA LA ZONA DE SEGURIDAD DE LA LINEA ELECTRICA, PUDIENDO PROVOCAR INCENDIO, ARCO ELECTRICO Y O CAIDA ACCIDENTAL SOBRE LA LINEA ELECTRICA. Y DAR CUMPLIMIENTO AL ART. 23 DEL REGLAMENTO DE PREVENCION Y LUCHA CONTRA INCENDIOS FORESTALES, APROBADO POR DECRETO 247/2001 DEL 13 NOVIEMBRE POR LA JUNTA DE ANDALUCIA.</p>
<p><b>CASUARINA</b></p>
