Expediente: 453/2017

FICHA DE APEO DE ARBOLADO VIARIO (AP-253-17) PARTE 2ª

1. **FECHA:** 29-08-17
2. **SITUACIÓN:** Av. Luis Montoto **DISTRITO:** Nervión
3. **ESPECIE:** *Jacaranda mimosifolia* **Nº ID:** 194
4. **P.C. (c.m):** 184 cm **ALTURA (m):** 12 **ALCORQUE (m):** cuadrado 90x90

Formulario de Evaluación Básica de Riesgo de Arbolado

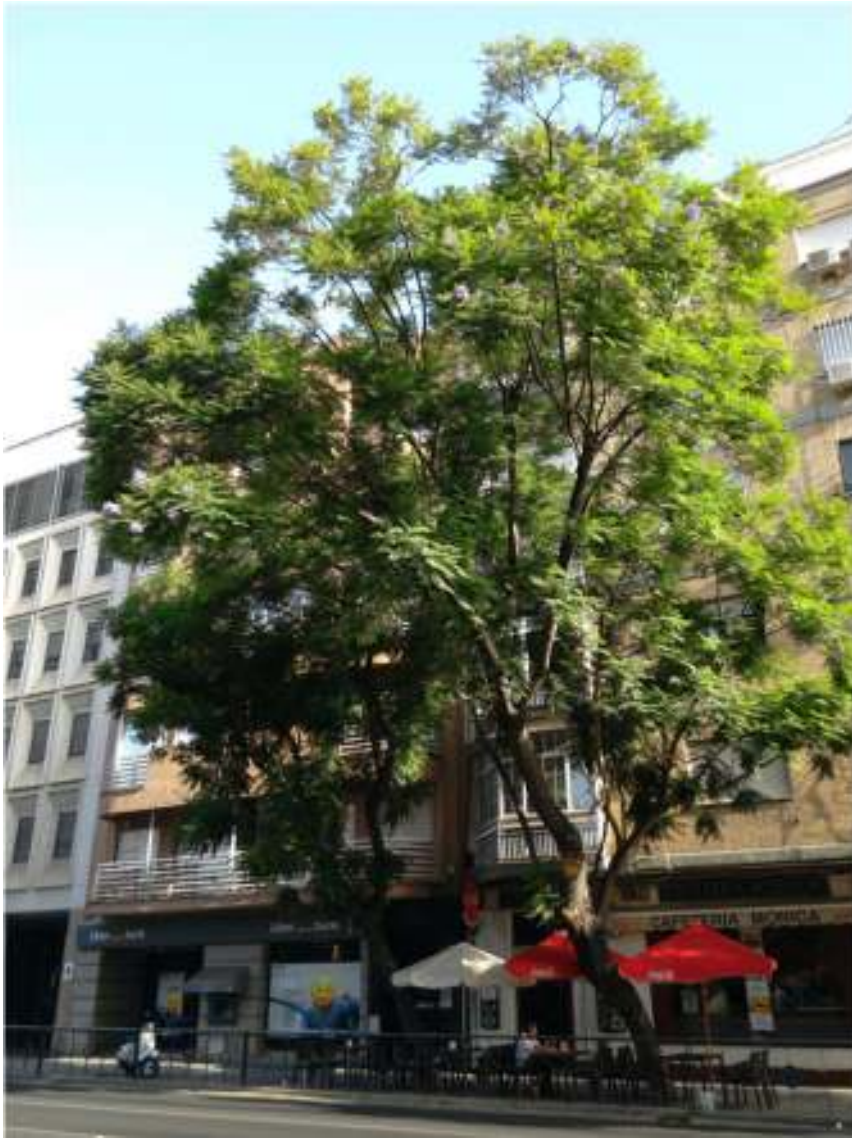
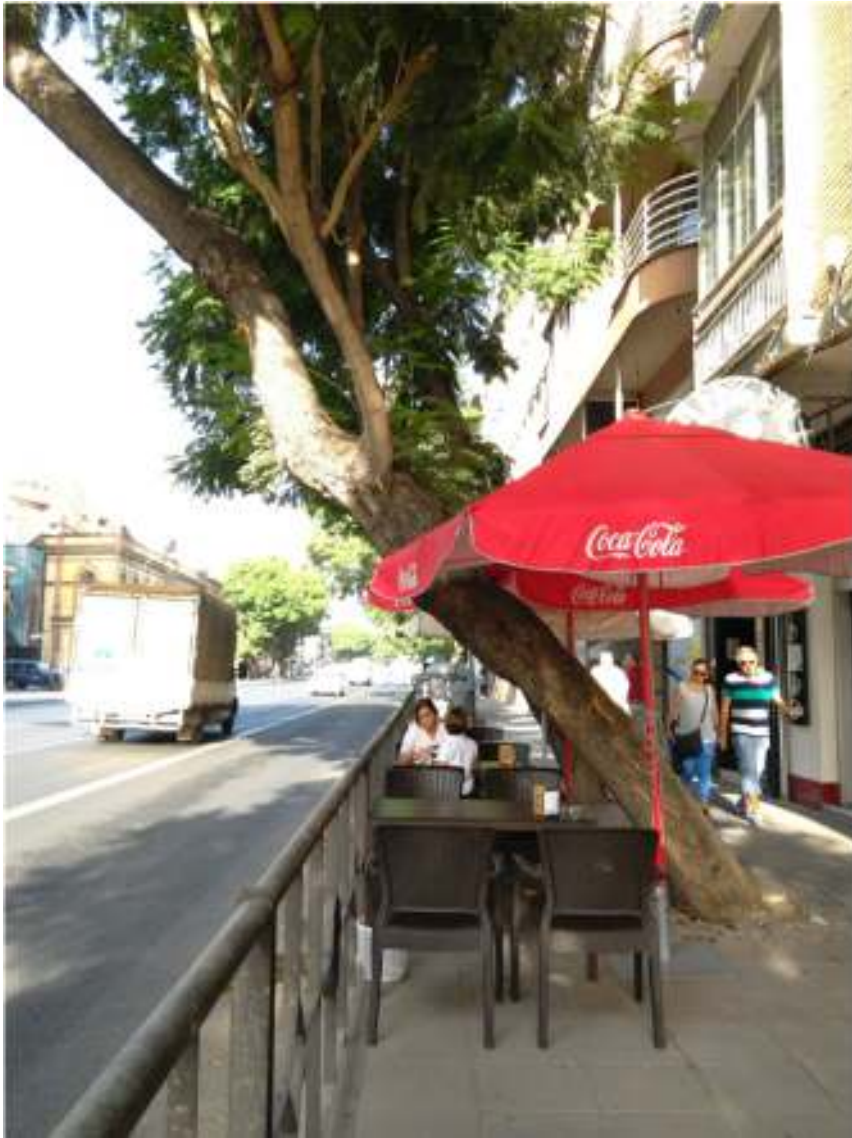
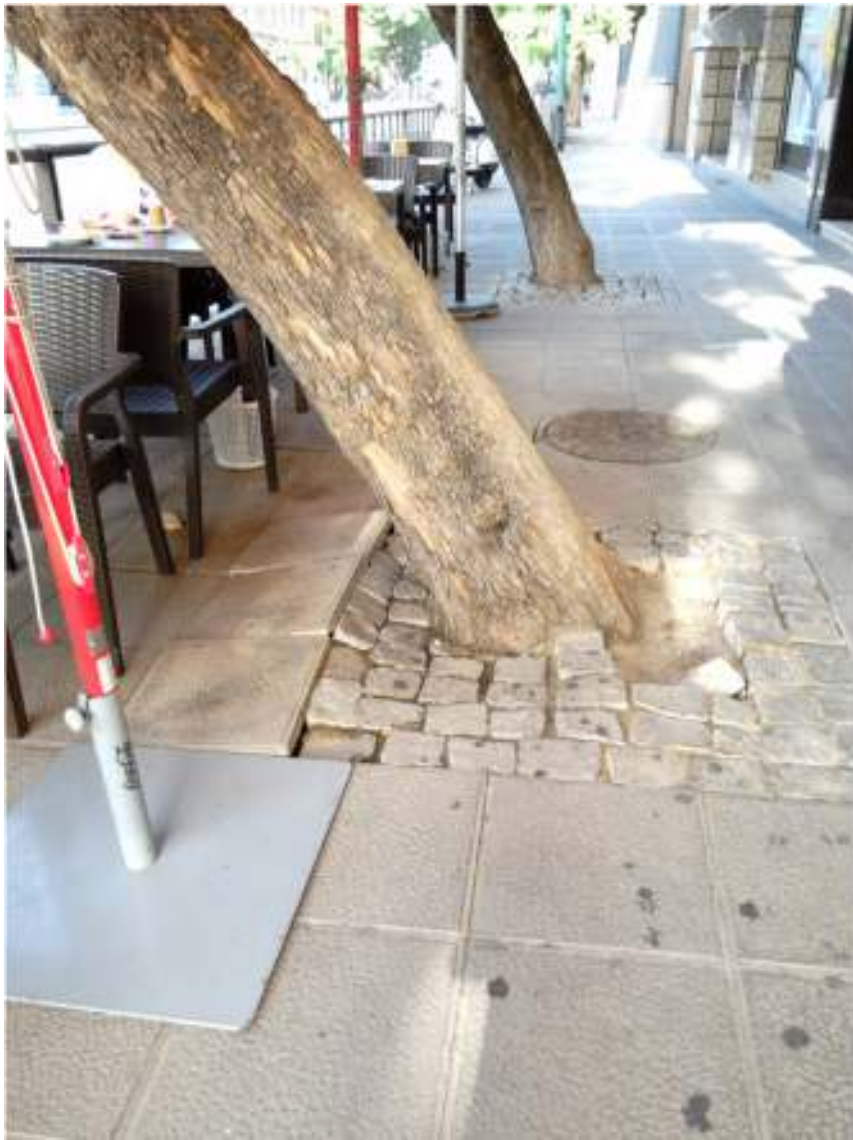
9. **FOTOGRAFÍAS:**

5. **LATITUD DE ACERADO:** 4 metros
6. **LESIONES GRAVES:** A pesar de ser un árbol sano, su acentuada inclinación hacia la calzada, lo convierte en un grave peligro para la seguridad vial, inclinación que se ha observado en el último año un progresivo aumento de la misma. Presenta ya dañada la corteza por impacto de vehículos de cierta altura y el alcorque aparece levantado por acción de las raíces en la zona hacia donde se inclina el árbol.

7. **ESTADO GENERAL:** Su estado general es bueno.
8. **OBSERVACIONES:** En el último año se ha observado un progresivo aumento de la inclinación hacia la calzada que presenta este ejemplar, su gran tamaño y longitud lo convierte en un importante obstáculo en la calzada, justo por el carril de bus, ya ha recibido varios impactos en el tronco de vehículos de cierta altura, ésta circunstancia no es posible enmendarla con ningún tipo de poda, pues la colisión es contra el tronco y no sobre las ramas. También se observa levantamiento de raíces en el alcorque junto a la zona hacia la que se inclina el árbol.

APEO DE LA JACARANDA POR CONSTITUIR UN SERIO OBSTACULO PARA EL PASO DE VEHICULOS DE CIERTA ALTURA Y GRAVE RIESGO DE CAIDA POR SU GRAN TAMAÑO.
