Expediente 1/2017

COMUNICADO DE APEO DE ARBOLADO VIARIO (AP-101-17) PARTE 2ª

Formulario de Evaluación Básica de Riesgo de Arbolado

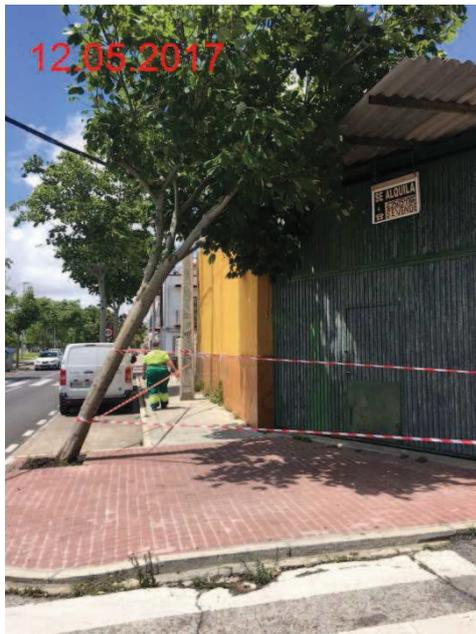
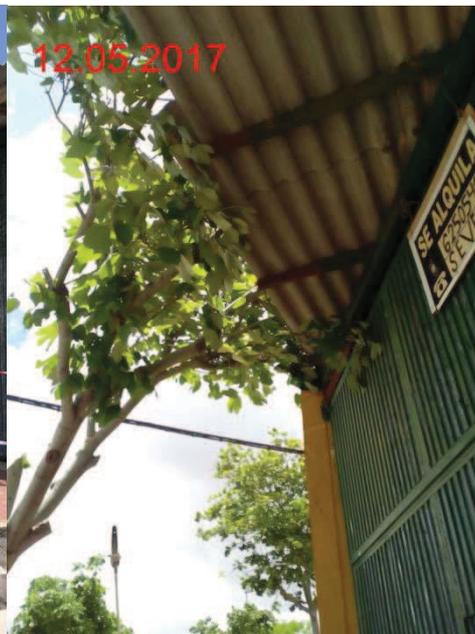
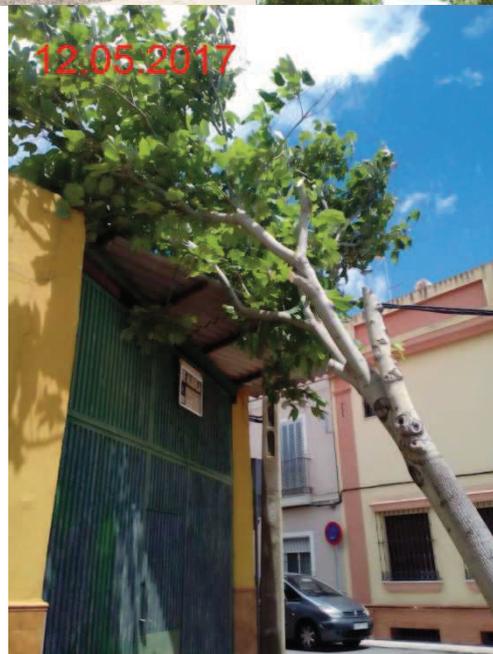
12. FOTOGRAFIAS

Presenta como consecuencia de la rotura de las raíces primarias falta de anclaje, e inclinación de 30 grados hacia el garaje de una propiedad privada cercana, por lo que ante la inminencia de su caída se decide su apeo urgente.

El estado fisiológico es normal, pero debido al desarrollo y tamaño de la copa no se hace posible el reentutorado

Por su situación en un alcorque del acerado de una calle con tránsito rodado y atendiendo a la clasificación de riesgo estudiada en la ficha de Evaluación Básica de Riesgo de arbolado adjunta, se determina que el riesgo del ejemplar en el caso más desfavorable es alto, por lo que no existiendo otras medidas correctoras posibles se realiza el apeo por urgencia.

Propuestas y/o consejos Se realiza el apeo del árbol por su probabilidad de fallo inminente y el riesgo alto que entraña su pervivencia

en la ubicación actual a causa del mal anclaje _____
