**NO8DO**  
**AYUNTAMIENTO DE SEVILLA**Hábitat Urbano,  
Cultura y TurismoDirección General de Medio Ambiente  
y Parques y Jardines  
Servicio Administrativo de Parques y Jardines

**FICHA DE SOLICITUD DE APEO DE ARBOLADO VIARIO (AP-143-16) PARTE 2ª**

# Formulario de Evaluación Básica de Riesgo de Arbolado

Cliente: Ayuntamiento de Sevilla. Servicio de Parques y Jardines. Fecha: 15-jun-16 Hora: 11:00  
 Dirección/localización árbol: Gema ID. Árbol: 2615 Hoja 1 de 2  
 Especie de árbol: Ulmus pumila Perímetro: 139 Altura (m): 12 Proyección copa diám. (m): 9  
 Asesor: UTE BSA ZONA VERDE Periodo de tiempo: 30 Herramientas utilizadas: Cámara Fotográfica, flexómetro, Arbomap

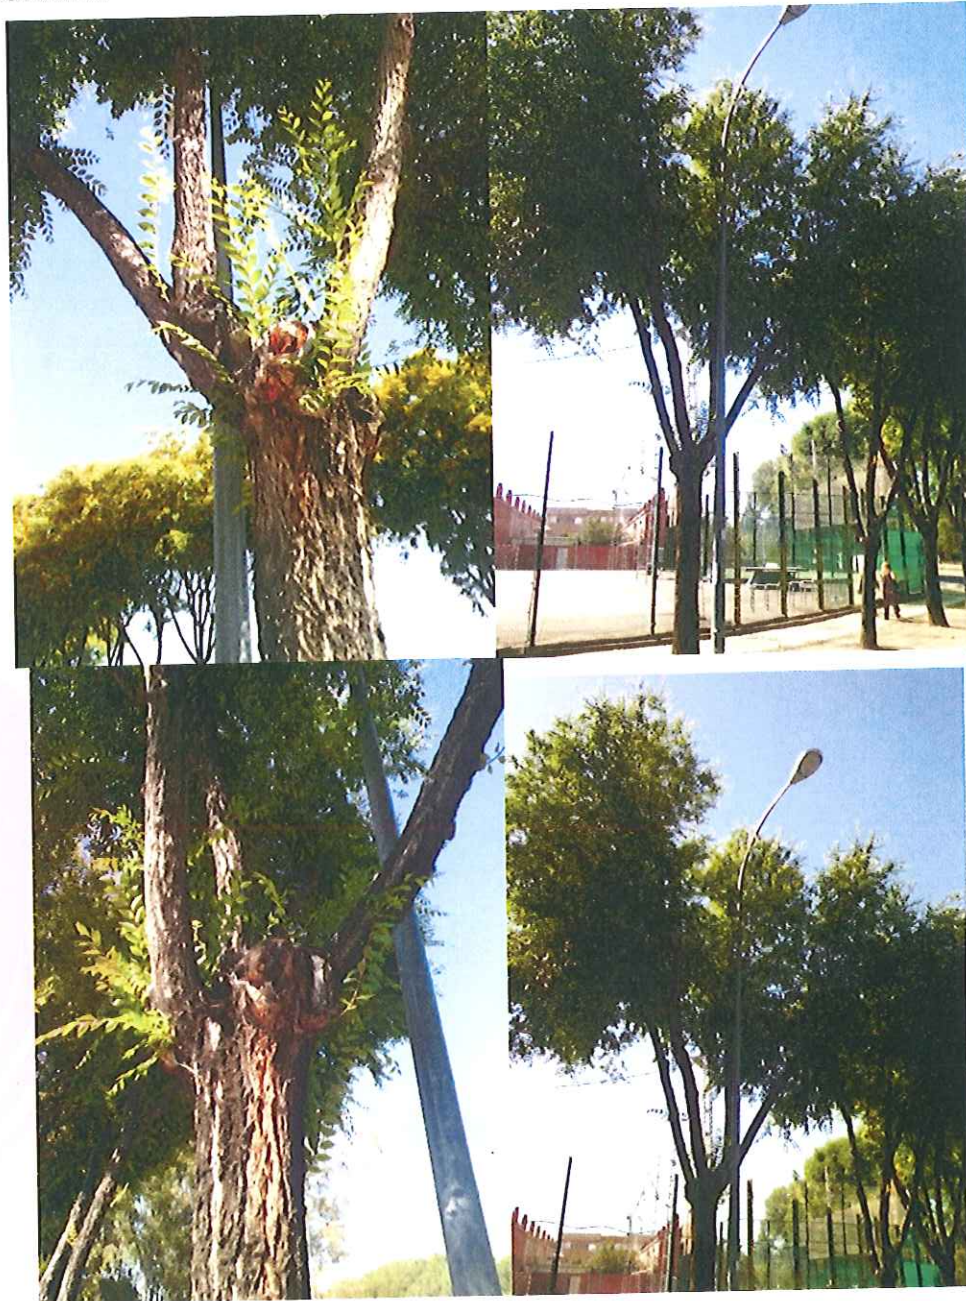
**FOTOGRAFÍA:**

El ejemplar presenta dos desgajes de ramas en la horquilla de unión de las ramas primarias, antiguamente presentaba cinco ramas y a día de hoy tan solo cuenta con tres.

El ejemplar tiene muy próxima una farola y para evitar el impacto se observa que en el pasado ha sido podado de una manera severa.

La horquilla presenta oquedades por pudrición en los dos desgajes, que no han cicatrizado correctamente.

Uno de estos antiguos desgajes muestra exudados dando información de que la pudrición está activa, y produce descomposición de madera en el interior.

Con este estado es probable la rotura a nivel de cruz produciendo caída de ramas primarias enteras.

El ejemplar debido a su edad y estado comienza la etapa de decrepitud y desde el punto de vista estructural puede suponer un peligro para peatones y vehículos.

Por su situación en un parterre junto a un acerado que circunda una urbanización, por el que transitan muchos peatones hacia la entrada peatonal de esta, por su proyección de copa que ocupa el acerado y parte de la calzada y atendiendo a la clasificación de riesgo estudiada en la ficha de Evaluación Básica de Riesgo de Arbolado adjunta, se determina que el riesgo del ejemplar en el caso más desfavorable es alto, por lo que no existiendo otras medidas correctoras posibles, se recomienda el apeo del ejemplar.

Se propone el apeo del ejemplar por el riesgo de caída de alguna de las tres ramas primarias que forman la copa.
