**Expediente: 176/2017**

**FICHA DE SOLICITUD APEO DE ARBOLADO VIARIO (Código AP-138/2017)**

# Formulario de Evaluación Básica de Riesgo de Arbolado

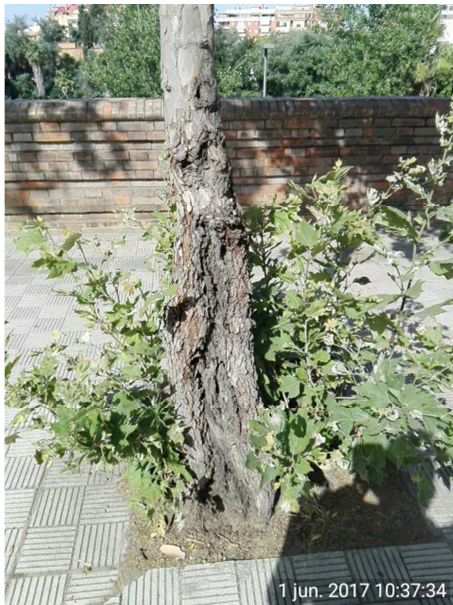
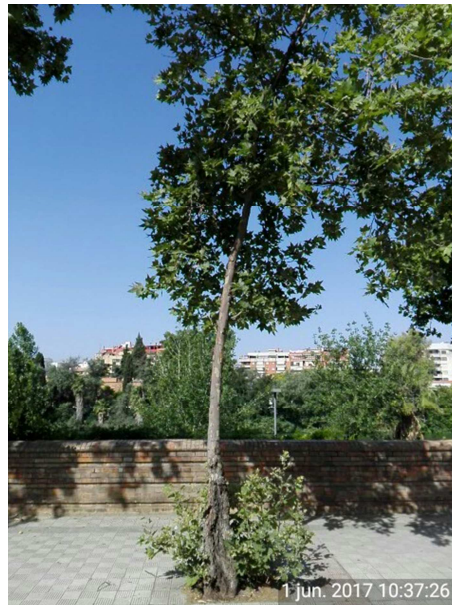
**"ÚNICO.-** Autorizar el apeo de **un ejemplar de Plátano de sombra (Platanus hispánica)** con id nº 6724, situado en el Paseo de Las Delicias (AP-138-2017). **LESIONES GRAVES:** Pudriciones basal. **ESTADO GENERAL:** Decrépito. **OBSERVACIONES:** Ejemplar que presenta una acusada pudrición en su base, destacando su poco vigor y vitalidad, siendo el riesgo de diana muy elevado al estar junto a un carril bici. Se recomienda su apeo. Acceso con plataforma".

1. **FECHA:** 12-06-17
2. **SITUACIÓN:** Paseo de las Delicias      **Distrito:** Casco Antiguo
3. **ESPECIE:** *Platanus hispánica*
4. **P.C. (c.m.):** 30    **ALTURA (m):** 6.5    **ALCORQUE (m):** 0.8 x 0.8
5. **LATITUD DE ACERADO:** > 2 m.
6. **LESIONES GRAVES:** Pudriciones basal.
7. **ESTADO GENERAL:** Decrépito.
8. **OBSERVACIONES:** Ejemplar que presenta una acusada pudrición en su base, destacando su poco vigor y vitalidad, siendo el riesgo de diana muy elevado al estar junto a un carril bici. Se recomienda su apeo. Acceso con plataforma.
9. **FOTOGRAFÍAS:**

**Notas, explicaciones, descripciones:** El estado de decrepitud de este árbol no deja alternativa

**Propuestas y/o consejos** Se recomienda el apeo del ejemplar.
