Expediente 154/2017

AP-91-17  
MSB

**FICHA DE SOLICITUD APEO DE ARBOLADO VIARIO (Código AP-091/2017)**

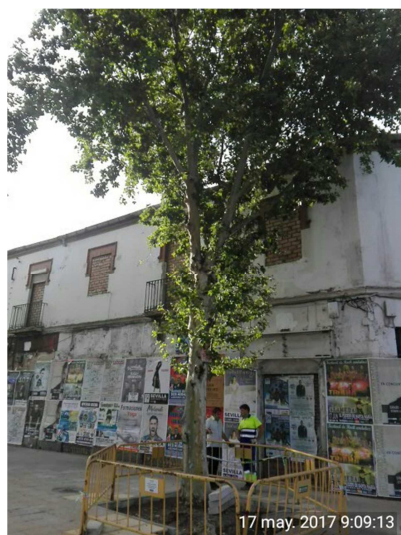
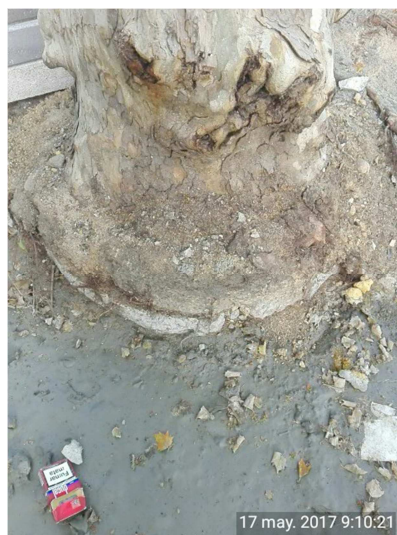
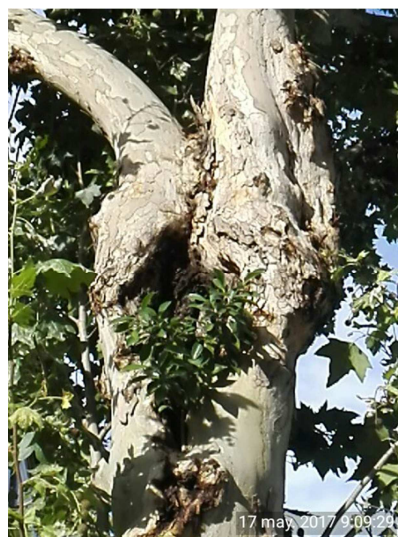
**9. FOTOGRAFÍAS:**

1. **FECHA:** 18-05-17
2. **SITUACIÓN:** Glorieta Duquesa Cayetana de Alba **Distrito:** Casco Antiguo
3. **ESPECIE:** Platanus hispánica
4. **P.C. (c.m.):** 141 **ALTURA (m):** 14 **ALCORQUE (m):** 0.8 x 0.8
5. **LATITUD DE ACERADO:** > 2 m
6. **LESIONES GRAVES:** Amplia oquedad y pudrición en cruz y ramas primarias.
7. **ESTADO GENERAL:** En proceso de decrepitud. Elevado riesgo de fractura de ramas y/o desplome inminente.
8. **OBSERVACIONES:** Se trata de un ejemplar de plátano de sombra el cual presenta amplia oquedad y pudrición en las ramas primarias, extendiéndose hasta la cruz y tronco de ejemplar, presentando corteza incluida. Mala cicatrización en zona dañada por antecedentes de caída de ramas. El riesgo de partición y caída es elevado, agravado por el alto efecto diana por la proximidad de un paso de peatones y una parada de autobuses.

Como consecuencia de los trabajos actuales de reparación de pavimento por parte de Gerencia de Urbanismo han quedado al descubierto las raíces del alcorque, en gran parte seccionada de intervenciones pasadas por lo que debido al patente riesgo de inestabilidad se ha procedido al apeo urgente del ejemplar. Acceso con plataforma.

**Notas, explicaciones, descripciones:** El estado de decrepitud de este árbol no deja alternativa

alguna, corteza incluida en la cruz y mala cicatrización así como insuficiente soporte radicular.

**Propuestas y/o consejos** Se apea del ejemplar.
