**Expediente 448/2016**

AP-500-16 a AP-528-16  
AP-513-16  
CAF

**FICHA DE SOLICITUD APEO DE ARBOLADO VIARIO (Código AP-513/2016)**

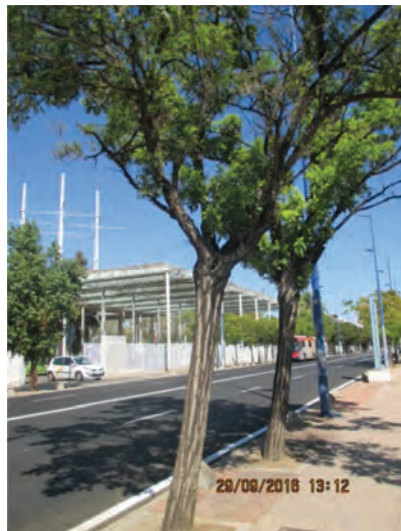
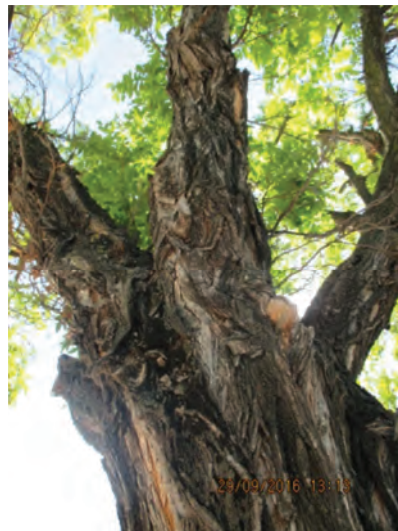
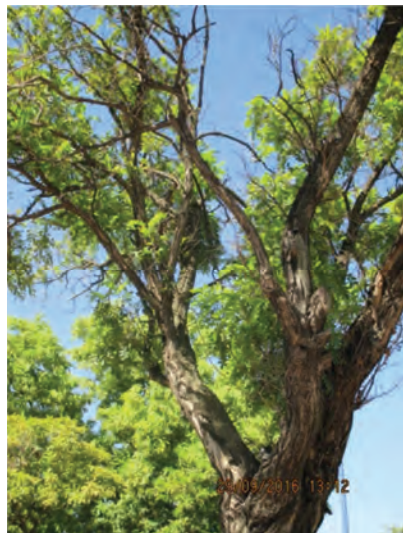
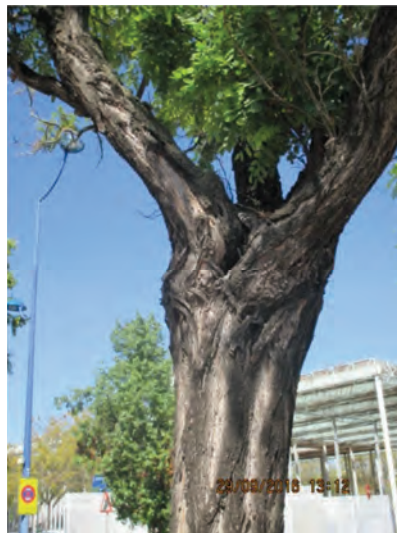
1. **FECHA:** 3-10-2016
2. **SITUACIÓN:** Camino de los Descubrimientos      **Distrito:** Triana
3. **ESPECIE:** *Robinia pseudoacacia*
4. **P.C. (c.m.):** 75    **ALTURA (m):** 8    **ALCORQUE (m):** 0.9 x 0.9
5. **LATITUD DE ACERADO:** > 2 metros
6. **LESIONES GRAVES:** Alteraciones en su eje principal; ramas secas.
7. **ESTADO GENERAL:** Árbol con copa descompensada, presenta la mitad de la copa seca y oquedades en su copa, falta vigorosidad.
8. **OBSERVACIONES:** El ejemplar presenta vitalidad baja y alteraciones en toda su copa. Presenta pudriciones en su cruz así como oquedades. Ubicado junto a paso de peatones y bolsa de aparcamiento. Se recomienda el apeo de este ejemplar. Acceso con plataforma.
9. **FOTOGRAFÍAS:**

Debido a las pudriciones que tiene, mitad de la copa seca, el riesgo de Diana es elevado.

Se propone apear el árbol.
