Expediente 414/2016

"ÚNICO.- Autorizar el apeo de **un ejemplar de Robinia (Robinia pseudoacacia) con id nº 3556, situado en la Avenida de Las Ciencias (AP-451-2016).** **LESIONES GRAVES:** El ejemplar presenta una grieta de 10 cm. en la zona de la cruz, en la inserción de las dos ramas primarias que forman la copa. La grieta puede hacer que, en presencia de vientos, alguna de las dos ramas primarias se desgaje desde su base y caigan enteras. **ESTADO GENERAL:** El estado fisiológico es medio, presentando una copa con vegetación uniforme y aunque tiene desprovista de vegetación la parte baja, hay palancas de gran tamaño que en presencia de vientos pueden ejercer gran empuje sobre la cruz. **OBSERVACIONES:** Por su situación en las inmediaciones de un centro de educación infantil y atendiendo a la clasificación de riesgo estudiada en la ficha de Evaluación Básica de Arbolado adjunta, se determina que el riesgo del ejemplar en el caso más desfavorable es alto, por lo que no existiendo otras medidas correctoras posibles se recomienda el apeo del mismo".

FICHA DE APEO DE ARBOLADO VIARIO (AP-451-16) PARTE 2ª

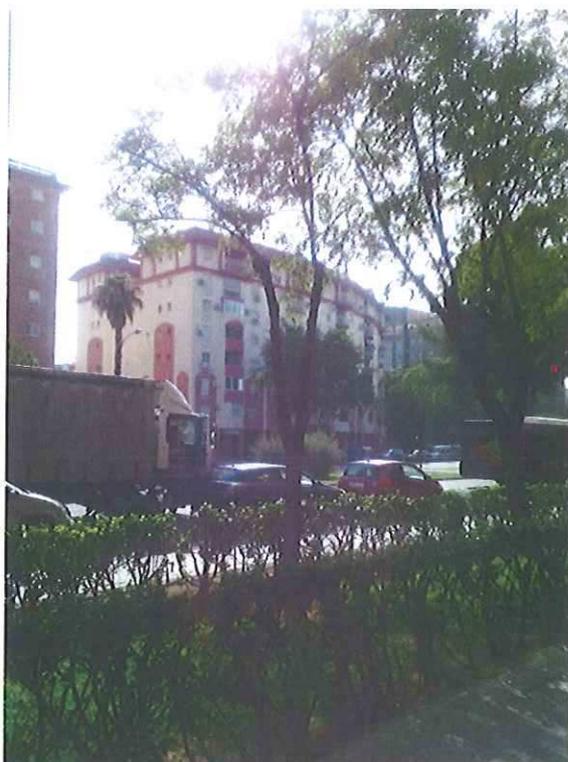
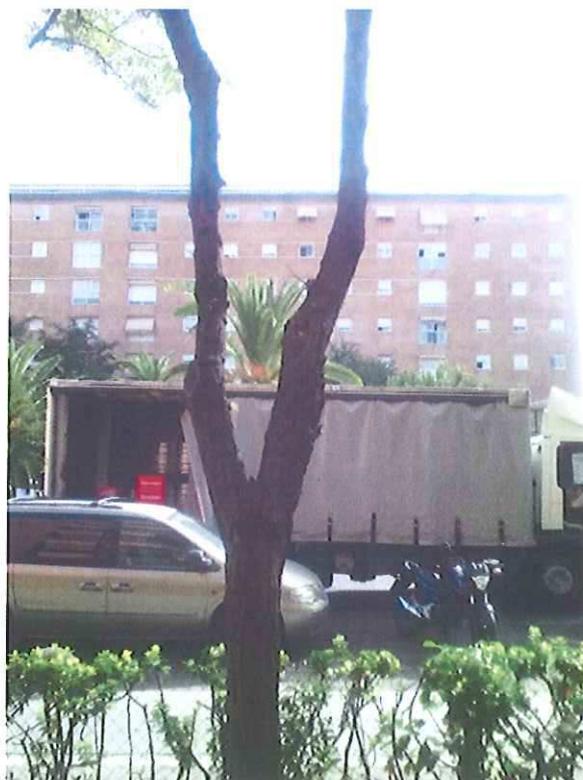
12. FOTOGRAFÍAS:

El ejemplar presenta una grieta de 10 cm en la zona de la cruz, en la inserción de las dos ramas primarias que forman la copa.

La grieta puede hacer que, en presencia de vientos, alguna de las dos ramas primarias desgaje desde su base y caigan enteras.

El estado fisiológico es medio, presentando una copa con vegetación uniforme y aunque tiene desprovista de vegetación la parte baja, hay palancas de gran tamaño que en presencia de vientos pueden ejercer gran empuje sobre la cruz.

Por su situación en las inmediaciones de un centro de educación infantil y atendiendo a la clasificación de riesgo estudiada en la ficha de Evaluación Básica de Riesgo de Arbolado adjunta, se determina que el riesgo del ejemplar en el caso más desfavorable es alto, por lo que no existiendo otras medidas correctoras posibles se recomienda el apeo del mismo.

Propuestas y/o consejos Se propone el apeo del ejemplar por el riesgo alto y probable de caída por
presencia de grieta en la cruz con probable caída de ramas primarias.
