**Expediente 414/2016**

**"ÚNICO.-** Autorizar el apeo de **un ejemplar de Robinia (Robinia pseudoacacia) con id nº 2716, situado en la Avenida de Las Ciencias (AP-478-2016).** **LESIONES GRAVES:** El árbol muestra una inclinación cercana a los 25 grados y se observa levantamiento del plato radicular y agrietamiento del terreno cercano al tronco. **ESTADO GENERAL:** El estado fisiológico es medio, presentando una copa con vegetación uniforme y una copa adecuada a su tamaño. **OBSERVACIONES:** Por su situación en las inmediaciones de un centro de educación infantil y un centro médico y atendiendo a la clasificación de riesgo estudiada en la ficha de Evaluación Básica de Arbolado adjunta, se determina que el riesgo del ejemplar en el caso más desfavorable es alto, por lo que no existiendo otras medidas correctoras posibles se recomienda el apeo del mismo".

**FICHA DE APEO DE ARBOLADO VIARIO (AP-478-16) PARTE 2ª**

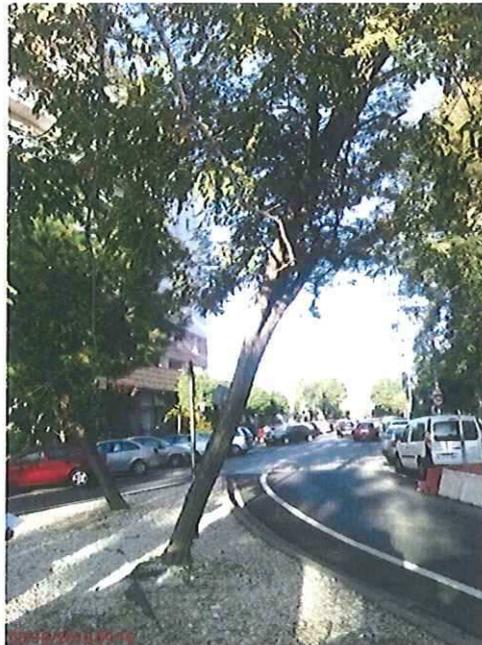
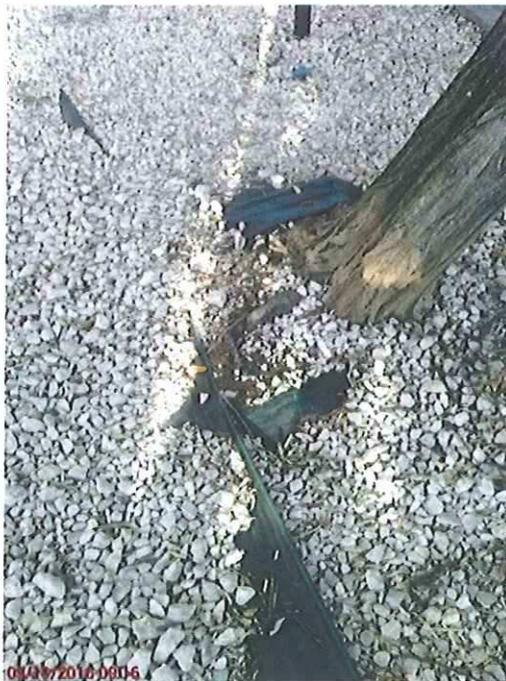
**12. FOTOGRAFÍAS:**

El árbol muestra una inclinación cercana a los 25 grados y se observa levantamiento del plato radicular y agrietamiento del terreno cercano al tronco.

El estado fisiológico es medio, presentando una copa con vegetación uniforme y una copa adecuada a su tamaño

Por su situación en las inmediaciones de un centro de educación infantil y un centro médico y atendiendo a la clasificación de riesgo estudiada en la ficha de Evaluación Básica de Riesgo de Arbolado adjunta, se determina que el riesgo del ejemplar en el caso más desfavorable es alto, por lo que no existiendo otras medidas correctoras posibles se recomienda el apeo del mismo.
