Expediente: 394/2017

AP-309-17
MSB

FICHA DE SOLICITUD APEO DE ARBOLADO VIARIO (AP309-2017) PARTE 2ª

Formulario de Evaluación Básica de Riesgo de Arbolado

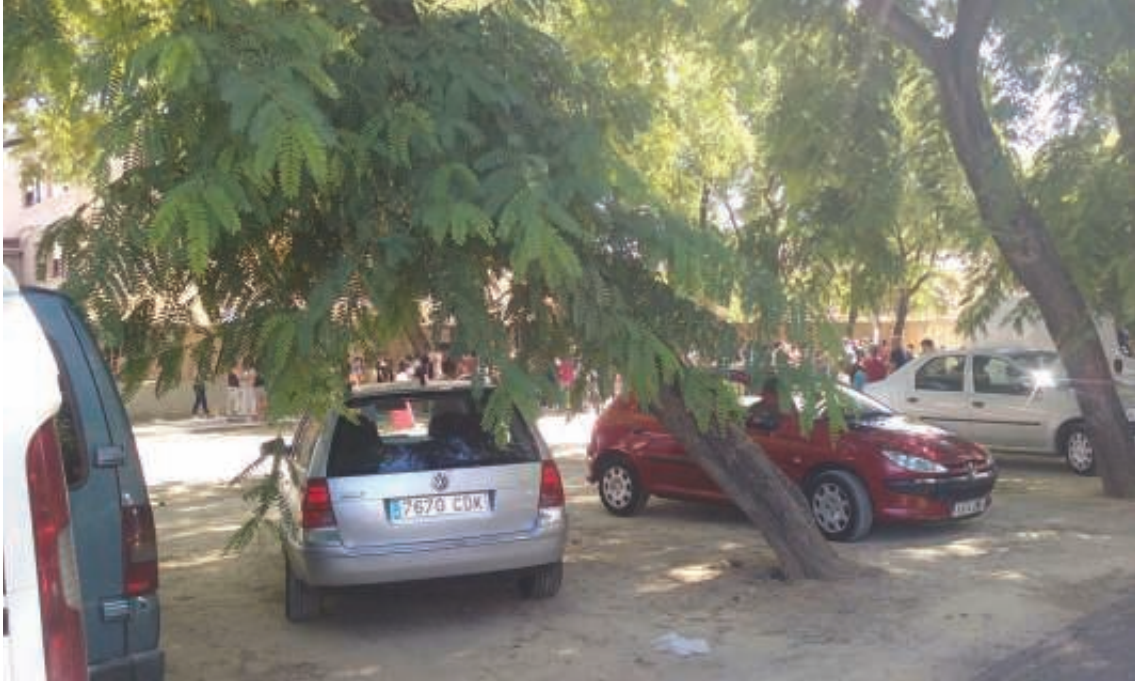
9. FOTOGRAFÍAS:

6. LESIONES GRAVES: inclinación excesiva.

7. ESTADO GENERAL: Inclinación excesiva con muy alto riesgo de caída.

8. OBSERVACIONES: Es un ejemplar de *Tipuana* cuyo **estado biológico**, asociado a la vitalidad del árbol, es bueno puesto que no se aprecian lesiones. En cuanto a la biomecánica, presenta una inclinación excesiva. Se observa que esta inclinación es excesiva calculándose un grado de inclinación entre la línea ficticia del eje de la tipuana con la línea horizontal del terreno cercana a los 40°. La parte aérea presenta un aspecto de volumen excesivo lo que supone un peso elevado desplazado de la verticalidad en la graduación anteriormente expuesta. Pese a que no presenta daños apreciables a simple vista el defecto detectado es crítico y extremo. Esta inclinación puede deberse a un desplazamiento bajo pesos estáticos y han fallado los mecanismos naturales que el propio árbol crea para contrarrestar esta fuerza, debido a que el terreno no es profundo y las dificultades de alrededor de las raíces son excesivas para poder autogenerarse para las zonas hormigonadas. En cuanto a los daños que puede ocasionar el mismo es el más importante de todos, puesto que tiene caída natural por la inclinación hacia una zona de continuo de paso de peatones hacia un colegio. Según F.R.C. (Failure Risk Classification) tenemos un árbol con CLASE D de riesgo, que a causa de los defectos morfológicos y estructurales detectados, debe de considerarse como **TIPO DE ALTO RIEGO DE CAIDA** ya que cualquier tipo de actuación de saneamiento no garantiza la no caída sobre la gran probabilidad que caiga sobre las personas por el alto tiempo que permanecen bajo su acción. Por tanto se solicita su apeo.

"ÚNICO.- Autorizar el apeo de un ejemplar de *Tipuana (Tipuana tipu)* con id nº 3.969, situado en la Calle Familias Cuidadoras (AP-309-2017). **LESIONES GRAVES:** Inclinación excesiva. **ESTADO GENERAL:** Inclinación excesiva con muy alto riesgo de caída. **OBSERVACIONES:** Es un ejemplar de *Tipuana* cuyo **estado biológico**, asociado a la vitalidad del árbol, es bueno puesto que no se aprecian lesiones. En cuanto a la biomecánica, presenta una inclinación excesiva. Se observa que esta inclinación es excesiva calculándose un grado de inclinación entre la línea ficticia del eje de la tipuana con la línea horizontal del terreno cercana a los 40°. La parte aérea presenta un aspecto de volumen excesivo lo que supone un peso elevado desplazado de la verticalidad en la graduación anteriormente expuesta. Pese a que no presenta daños apreciables a simple vista el defecto detectado es crítico y extremo. Esta inclinación puede deberse a un desplazamiento bajo pesos estáticos y han fallado los mecanismos naturales que el propio árbol crea para contrarrestar esta fuerza, debido a que el terreno no es profundo y las dificultades de alrededor de las raíces son excesivas para poder autogenerarse para las zonas hormigonadas. En cuanto a los daños que puede ocasionar el mismo es el más importante de todos, puesto que tiene caída natural por la inclinación hacia una zona de continuo de paso de peatones hacia un colegio. Según F.R.C. (Failure Risk Classification) tenemos un árbol con CLASE D de riesgo, que a causa de los defectos morfológicos y estructurales detectados, debe de considerarse como **TIPO DE ALTO RIESGO DE CAIDA** ya que cualquier tipo de actuación de saneamiento no garantiza la no caída sobre la gran probabilidad que caiga sobre las personas por el alto tiempo que permanecen bajo su acción. Por tanto se solicita su apeo".

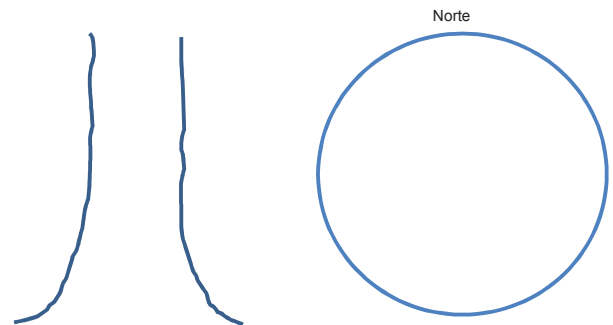
Corteza muerta/perdida Color /textura anormal de corteza
 Troncos codominantes Corteza incluida Grietas
 Albura dañada/descompuesta Cáncer/agalla/nudos Rezuman savia
 Daños por rayo Duramen descompuesto Cuerpos fructíferos/setas
 Cavidad/nido _____ % Perímetro Profundidad _____ Conicidad atípica
 Inclinación 40 ° Corregida? _____
 Espesor de la pared residual (t) _____ t/R _____ %
 Crecimiento de respuesta _____
 Principal (es) preocupación (es): _____

Cuello enterrado/no visible Profundidad _____ Estrangulamiento
 Muerta Degradado Hongos/setas Exudaciones
 Cavidades _____ % Perímetro Profundidad de la cavidad _____
 Grietas Cortes/raíces dañadas Distancia al tronco _____
 Levantamiento del plato radicular Debilidad de suelo
 Crecimiento de respuesta _____
 Principal (es) preocupación (es): LEVANTAMIENTO DE RAICES

Notas, explicaciones, decripciones: SE TRATA DE UN EJEMPLAR DE TIPUANA DE GRANDES DIMENSIONES MUY INCLINADO CON PELIGRO DE CAIDA HACIA UNA ZONA CON GRAN AFLUENCIA DE PEATONES, SIENDO PASO HACIA UN COLEGIO CERCANO.

Propuestas y/o consejos APEO POR PELIGRO DE CAIDA
