**Expediente: 360/2017**

**SOLICITUD DE APEO DE ARBOLADO VIARIO (AP-476-17) PARTE 2ª**

1. **FECHA:** 3 de octubre de 2017
2. **SITUACIÓN:** Plaza del Azahín
3. **Distrito:** Este-Alcosa-Torreblanca
4. **ESPECIE:** *Brachychiton populneus*
5. **P.C. (c.m):** 93
6. **ALTURA (m):** 7
7. **ALCORQUE (m):** terrizo
8. **LATITUD DE ACERADO(m):**
9. **LESIONES GRAVES:**

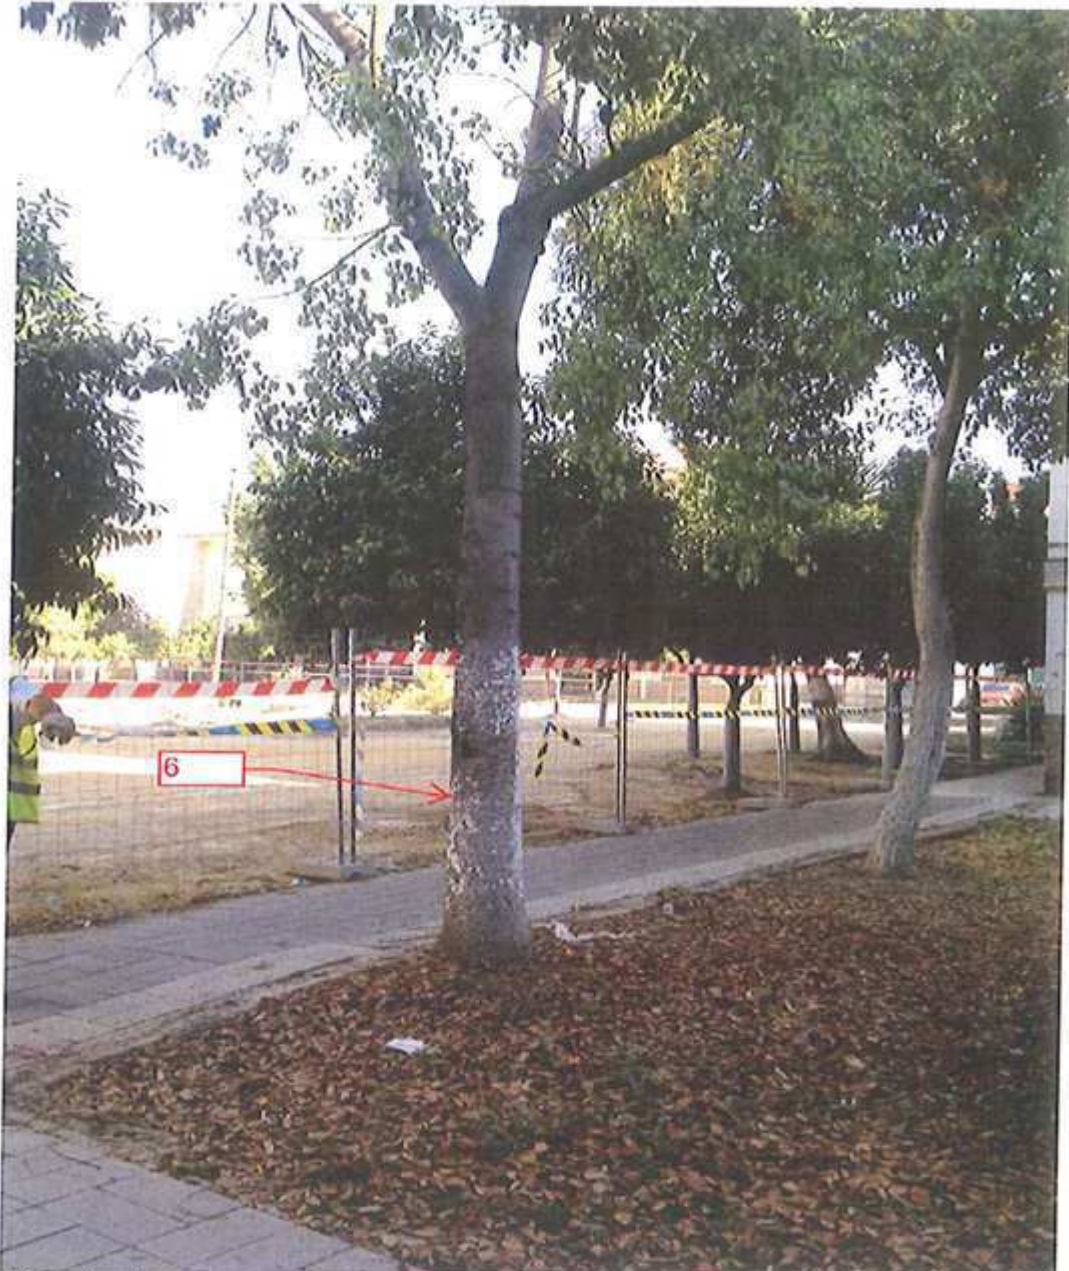
**Ejemplar 6**

- El ejemplar es un brachichito situado en la Plaza del Azahín en la barriada de Parque Alcosa.
- El ejemplar no presenta ninguna lesión grave que sea necesario señalar.

- El estado fisiológico del árbol asociado al vigor es débil.
- La densidad de copa es baja, seguramente causado por problemas en el desarrollo radicular del ejemplar.
- Debido a la edad, al estado fisiológico y al tamaño del ejemplar, el trasplante a otra localización del árbol se considera impracticable e infructuoso.

- Se están realizando obras de urbanización en la Plaza del Azahín.
- Según escrito de la Gerencia de Urbanismo con fecha 14 de septiembre de 2017, se solicita apeo de este ejemplar debido a que se encuentra localizado sobre la traza del colector existente.
- Este colector tiene proyectada su sustitución por lo que el ejemplar debe de ser apeado.

- No existiendo otras medidas correctoras posibles se recomienda el apeo del mismo.
