AP-303-2017

FICHA DE SOLICITUD APEO DE ARBOLADO VIARIO (Código AP-303/2017)

Formulario de Evaluación Básica de Riesgo de Arbolado

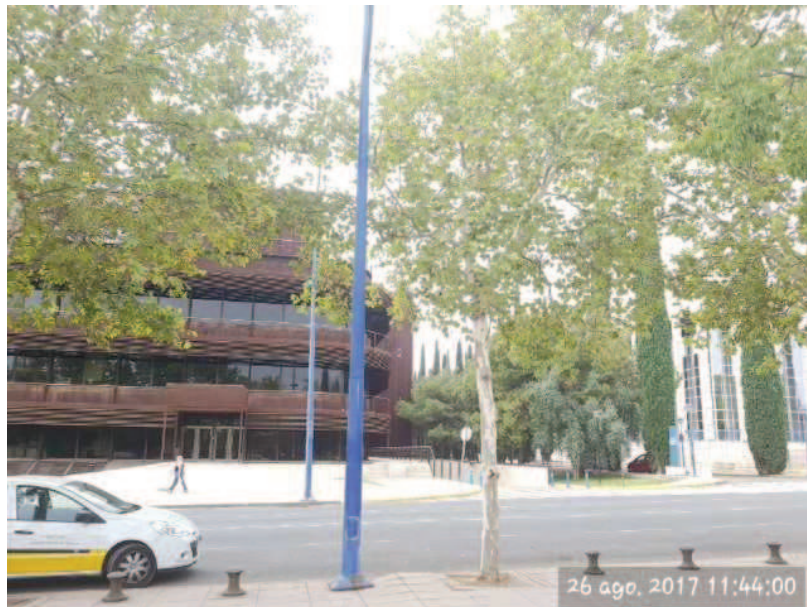
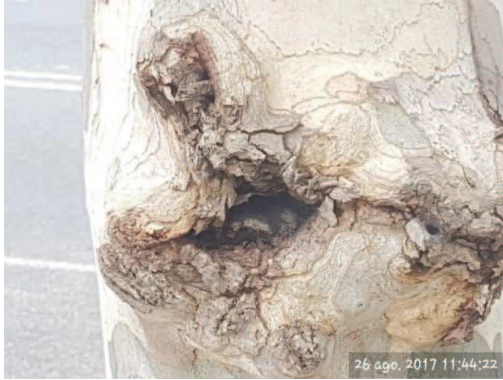
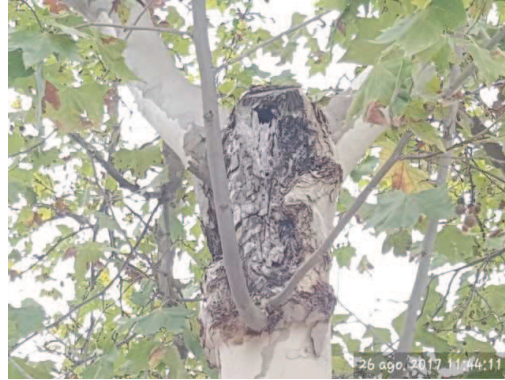
1. **FECHA:** 28-08-17
2. **SITUACIÓN:** Francisco de Montesinos **Distrito:** Triana
3. **ESPECIE:** *Platanus hispanica*
4. **P.C. (c.m.):** 53 **ALTURA (m):** 11 **ALCORQUE (m):** 1 x 1
5. **LATITUD DE ACERADO:** < 2 m.
6. **LESIONES GRAVES:** Alteraciones en su eje principal (cruz) y copa.
7. **ESTADO GENERAL:** Decrépito.
8. **OBSERVACIONES:** Se trata de un ejemplar de plátano de sombra que posee una severa pudrición en cruz, motivada por las roturas antiguas que no han cicatrizado correctamente. El riesgo de diana es elevado al encontrarse en una de paso peatonal por lo que se recomienda su apeo. Acceso con plataforma.
9. **FOTOGRAFÍAS:**

*"ÚNICO.- Autorizar el apeo de un ejemplar de Plátano de sombra (Plátanus hispánica) con id nº 60 situado en la calle Francisco de Montesinos (ap-303-2017). **LESIONES GRAVES:** Alteraciones en su eje principal (cruz) y copa. **ESTADO GENERAL:** Decrépito. **OBSERVACIONES:** Se trata de un ejemplar de plátano de sombra que posee una severa pudrición en cruz, motivada por las roturas antiguas que no han cicatrizado correctamente. El riesgo de diana es elevado al encontrarse en una de paso peatonal por lo que se recomienda su apeo. Acceso con plataforma."*
