Expediente 308/2017

AP-329-17
mm

COMUNICADO DE APEO DE ARBOLADO VIARIO (AP-329-17) PARTE 2ª

Formulario de Evaluación Básica de Riesgo de Arbolado

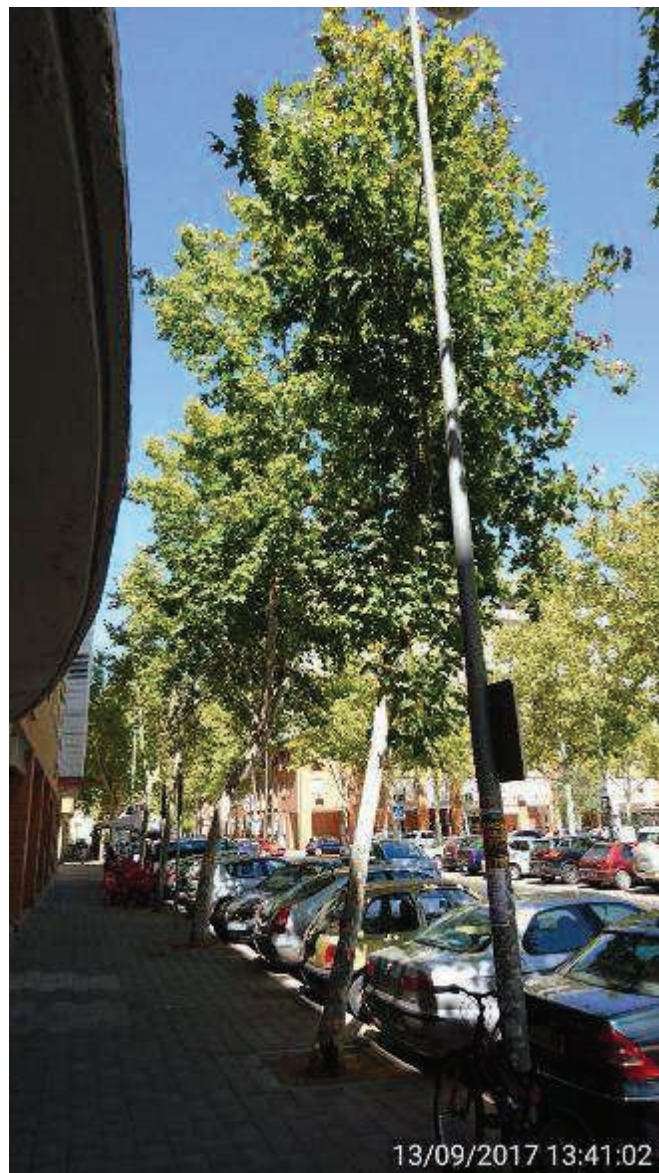
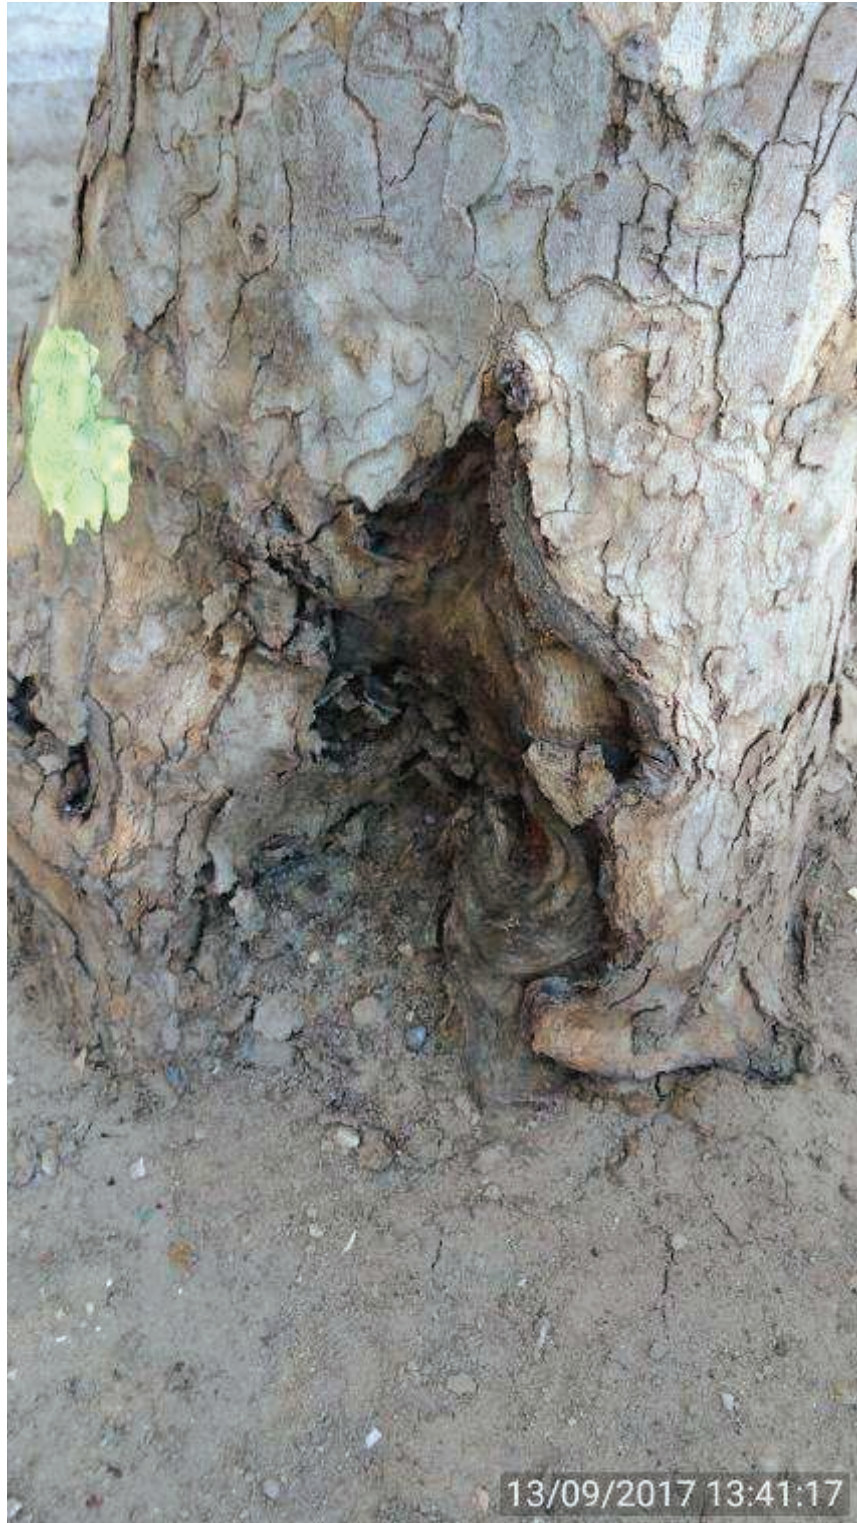
12. FOTOGRAFÍAS:

5. **P.C. (c.m):** 67
 6. **ALTURA (m):** 8
 7. **ALCORQUE (m):** 1x1
 8. **LATITUD DE ACERADO(m):** 3 m
 9. **LESIONES GRAVES:**
 - El ejemplar es un plátano situado en la calle Fernanda Calado Rosales en la barriada de Sevilla Este.

- Presenta graves pudriciones en la base del tronco y una inclinación acusada.
 - Estas lesiones provocan que la estabilidad del árbol se vea comprometida, pudiendo hacer caer el ejemplar sobre la vía pública.
-

10. **ESTADO GENERAL:**
 - El estado fisiológico asociado al vigor es normal.
 - La suma de los factores mencionados provoca la inestabilidad de la copa pudiendo hacerla caer en la vía pública.

- La lesión en la base del árbol está sometida a una fuerte tensión debido a la inclinación del árbol. Esta tensión puede provocar la fractura del tronco y la consiguiente caída.
-

- Atendiendo a la clasificación de riesgo estudiada en la ficha de Evaluación Básica de Riesgo de arbolado adjunta, se determina que el riesgo del ejemplar en el caso más desfavorable es alto.
- No existiendo otras medidas correctoras posibles se recomienda el apeo del mismo.

Propuestas y/o consejos Se propone el apeo del árbol por su riesgo alto y probable de caída en la vía pública
