AP-600-17
CAF

"ÚNICO.- Autorizar el apeo de un ejemplar de Olivo (*Olea europaea*) con id nº 16.242, situado en la Plaza del Azahín (AP-600-2017). **LESIONES GRAVES:** El ejemplar es un olivo situado en la Plaza del Azahín en la barriada de Parque Alcosa. El ejemplar presenta una lesión leve en su base, lo que en el futuro podría generar un árbol poco seguro. **ESTADO GENERAL:** El estado fisiológico del árbol es bueno. **OBSERVACIONES:** Se están realizando obras de urbanización en la Plaza del Azahín. Según escrito de la Gerencia de Urbanismo con fecha 2 de noviembre de 2017, se solicita apeo de este ejemplar debido a que se encuentra en la misma línea del vallado existente. Este vallado está previsto sustituirlo. No existiendo otras medidas correctoras se recomienda el apeo del mismo".

SOLICITUD DE APEO DE ARBOLADO VIARIO (AP-600-17) PARTE 2ª

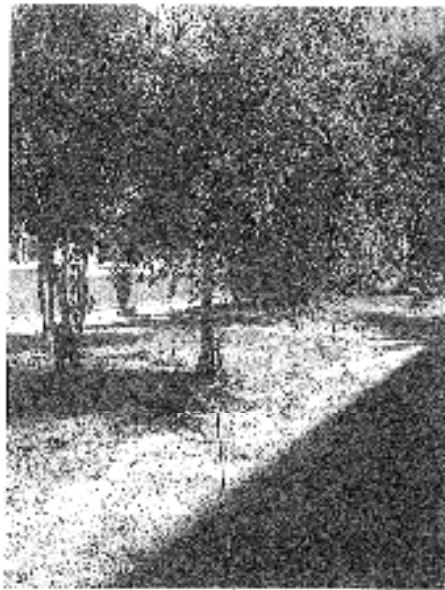
12. FOTOGRAFÍAS:

- El ejemplar es un olivo situado en la Plaza del Azahín en la barriada de Parque Alcosa.
- El ejemplar presenta una lesión leve en su base, lo que en el futuro podría generar un árbol poco seguro.

- El estado fisiológico del árbol es bueno.

- Se están realizando obras de urbanización en la Plaza del Azahín.
- Según escrito de la Gerencia de Urbanismo con fecha 2 de noviembre de 2017, se solicita apeo de este ejemplar debido a que se encuentra en la misma línea del vallado existente.
- Este vallado está previsto sustituirlo.
- No existiendo otras medidas correctoras se recomienda el apeo del mismo.
