**Expediente: 179/2018**

AP-196-18  
MSB

**SOLICITUD DE APEO DE ARBOLADO VIARIO (AP-196-18) PARTE 2ª**

# Formulario de Evaluación Básica de Riesgo de Arbolado

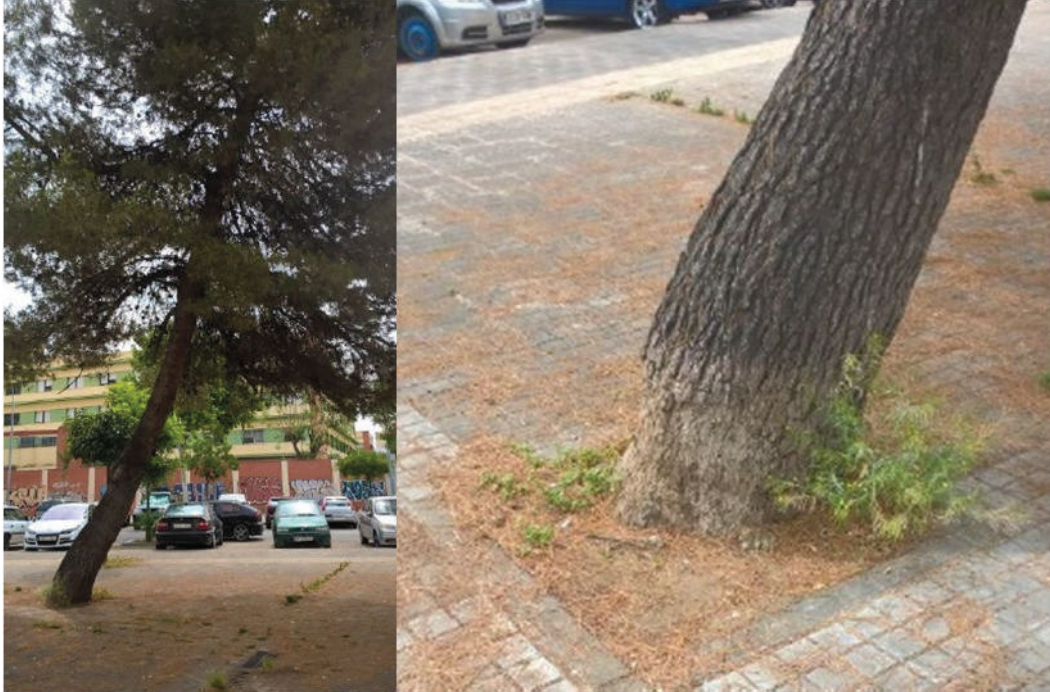
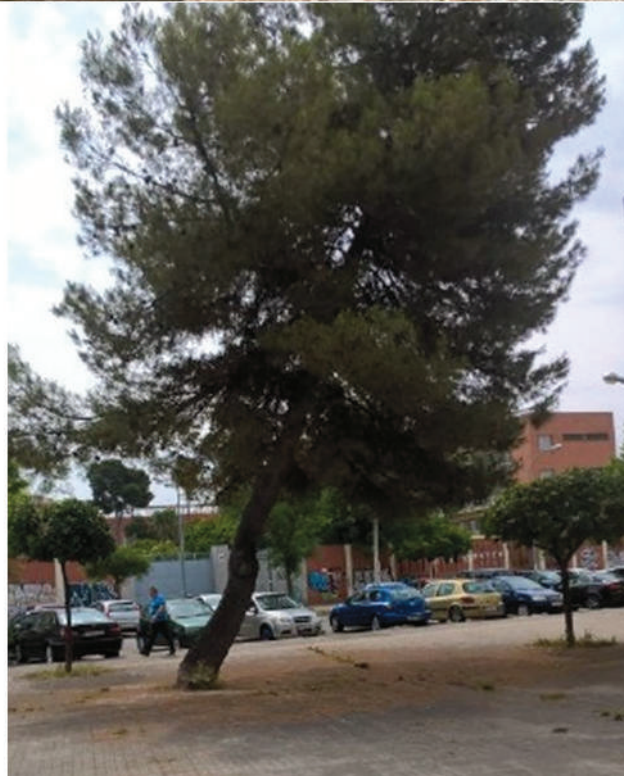
**12. FOTOGRAFÍAS:**

- Inclinación superior a 25°, con caída hacia el acerado y una zona de aparcamiento.

- El estado fisiológico del árbol es bueno aunque hay daños en el cuello.

- No existiendo otras medidas correctoras se recomienda el apeo del mismo, aunque debido al tamaño y los daños del ejemplar no sería posible su trasplante en otra ubicación en condiciones de seguridad.

Se propone el apeo del árbol por el riesgo alto y porable de caída completa del ejemplar, por su inclinación

y por la degradación del cuello en la zona opuesta a la inclinación.

No existe posibilidad de trasplante, en condiciones viables, debido al tamaño y daños del ejemplar.
