FICHA DE APEO DE ARBOLADO VIARIO (AP154/18) PARTE 2ª

1. **FECHA:** 11/05/18
2. **SITUACIÓN:** Avenida García Morato **DISTRITO:** Los Remedios
3. **ESPECIE:** *Ulmus pumila* **Nº ID:** 1196
4. **P.C. (cm):** 90 **ALTURA (m):** 10.5 **ALCORQUE (m):** Alcorque individual 0,4x0,4

Formulario de Evaluación Básica de Riesgo de Arbolado

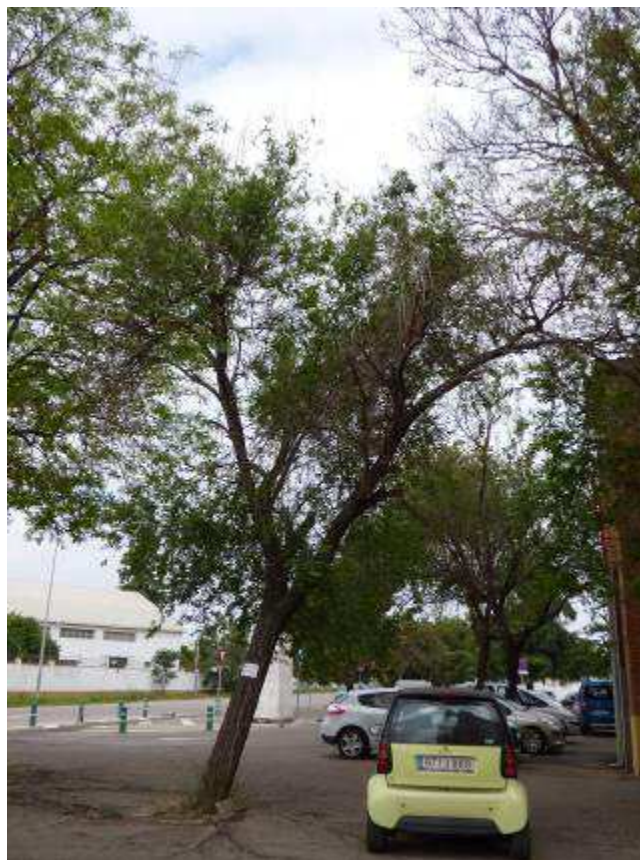
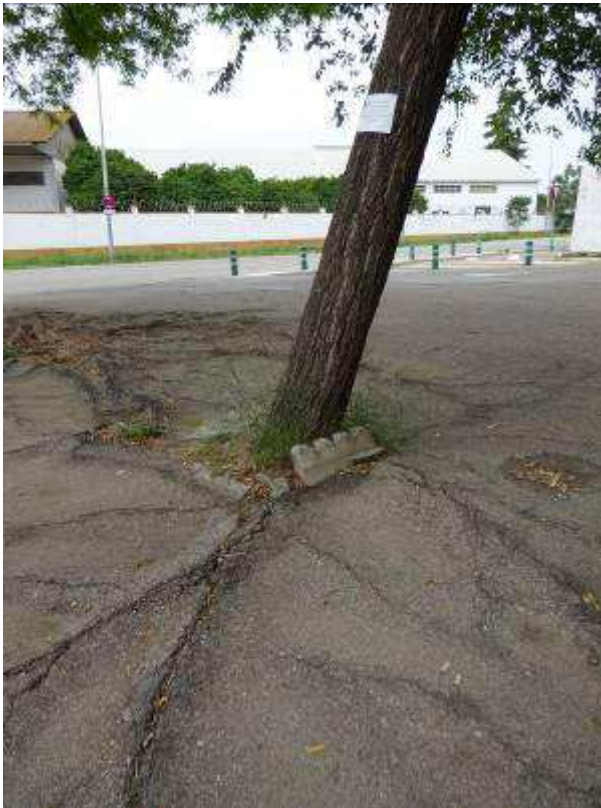
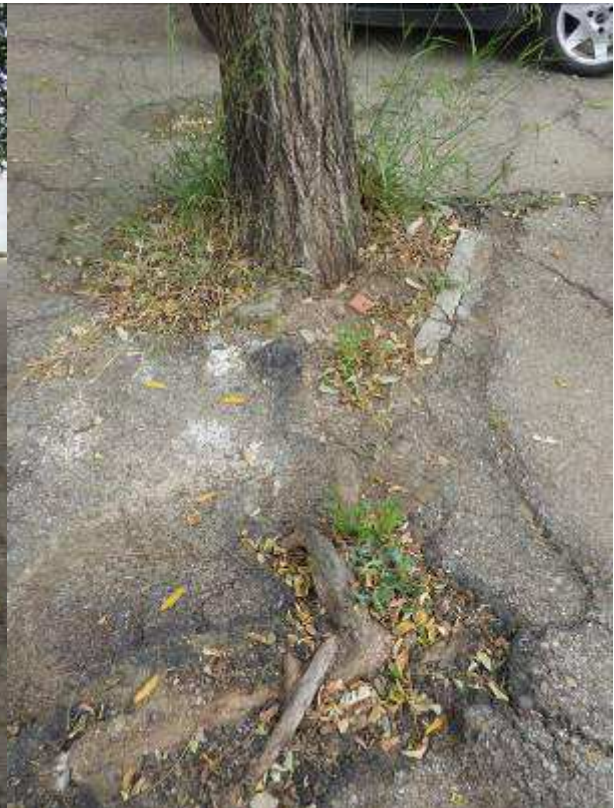
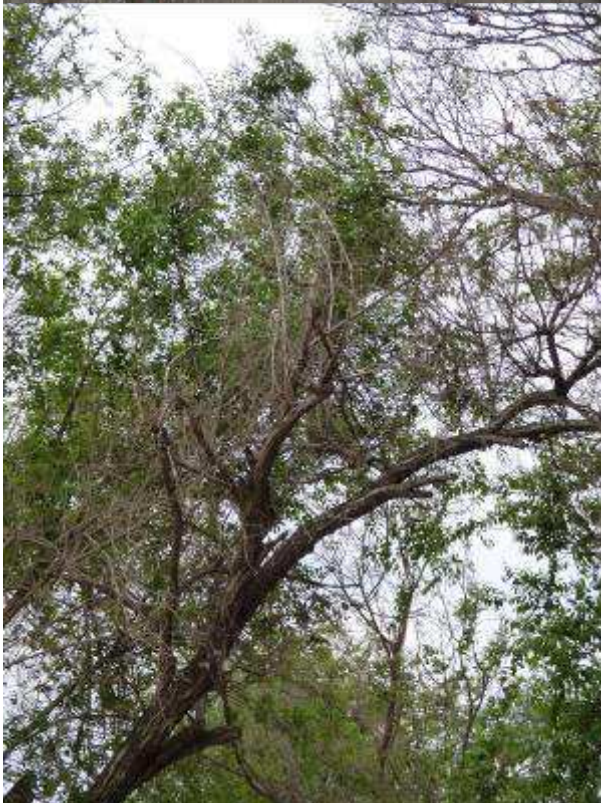
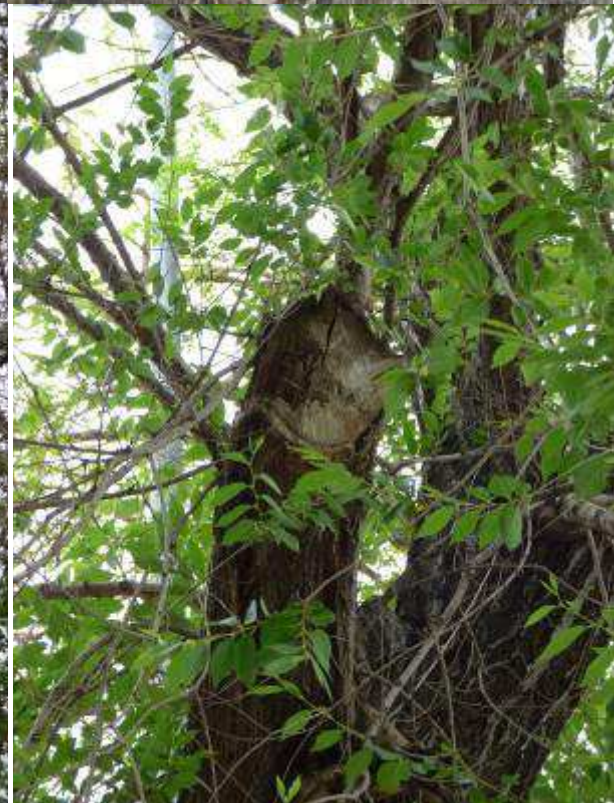
8. **OBSERVACIONES:** Ejemplar desvitalizado, con afecciones foliares leves por galeruca.
9. **FOTOGRAFÍAS:**

5. **LATITUD DE ACERADO:** En aparcamiento asfaltado
6. **LESIONES GRAVES:** Inclinado 20° Este. Dos ramas principales codominantes, ahiladas, una de ellas muerta. Lesiones de poda sin cicatrizar con degradación de la madera expuesta. Agrietamiento del suelo asfaltado por la acción de raíces superficiales, algunas visibles con daños mecánicos leves. Se prevén afecciones a nivel radicular y pudrición interna de la madera a nivel de copa.

7. **ESTADO GENERAL:** Desestructurado por terciado de ramas secundarias y por la muerte parcial de copa. Dominado por las copas de los ejemplares adyacentes. Alto riesgo de fractura de ramas y posibilidad de fallo del anclaje radicular.

Propuestas y/o consejos: Se recomienda el apeo del ejemplar. No se aconseja la sustitución de esta posición dado el estrecho marco de plantación.
