**Expediente: 229/2019**

AP-151-19  
MSB

**SOLICITUD DE APEO DE ARBOLADO VIARIO (AP-151-19) PARTE 2ª**

# Formulario de Evaluación Básica de Riesgo de Arbolado

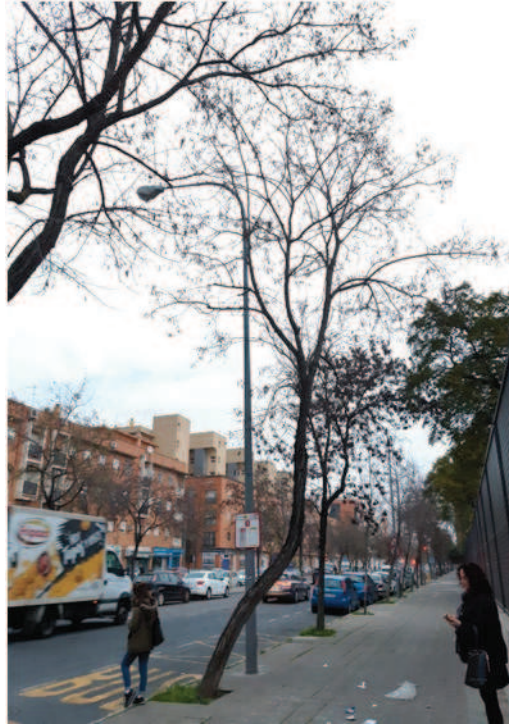
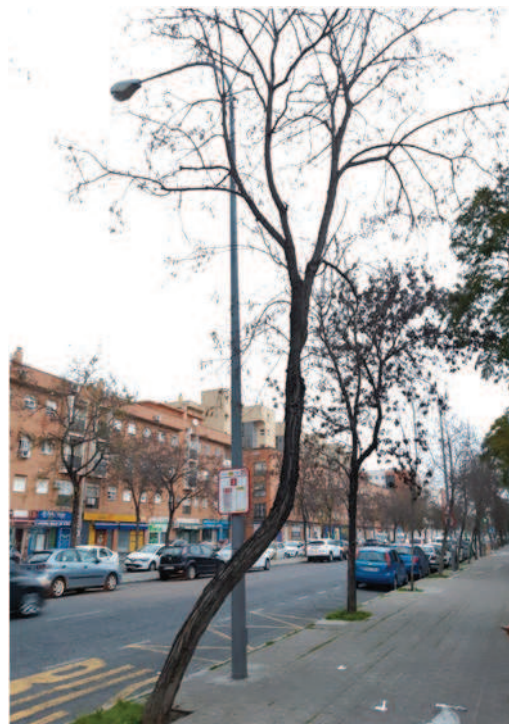
**12. FOTOGRAFÍAS:**

1. **FECHA:** 9 de abril de 2019
2. **SITUACIÓN:** Calle Estrella Canopus
3. **Distrito:** Norte
4. **ESPECIE:** *Robinia pseudoacacia*
5. **P.C. (c.m):** 84
6. **ALTURA (m):** 8
7. **ALCORQUE (m):** 1 X 1
8. **LATITUD DE ACERADO(m):**
9. **LESIONES GRAVES:**
  - Inclinación de 40° respecto a la vertical.
10. **ESTADO GENERAL:**
  - El estado fisiológico, asociado al vigor, se ve comprometido. Ejemplar envejecido prematuramente, en lo referente a su fenología.
11. **OBSERVACIONES:**
  - Riesgo de golpes para usuarios de la parada de autobús adyacente.
  - Riesgo de colisión para viandantes de la zona, sobre todo en casos de personas mayores o con dificultades de visión.

Ejemplar con angulación en tronco. Chanco con madera de callo

en zona de tensión. En zona de compresión de dicha angulación se ha generado madera de reacción. Ejemplar con corrección en copa. No presenta movimientos recientes de inclinación. Aun así, se invade en torno a 1.2 metros de acerado, pudiendo generar riesgo de golpes para viandantes. Especialmente personas con dificultades de visión.

**"ÚNICO.- Autorizar el apeo de un ejemplar de Robinia (Robinia pseudoacacia) con id nº 117.580, situado en la Calle Estrella Canopus (AP-151-2019). LESIONES GRAVES: Inclinación de 40º respecto a la vertical. ESTADO GENERAL: El estado fisiológico, asociado al vigor, se ve comprometido. Ejemplar envejecido prematuramente, en lo referente a su fenología. OBSERVACIONES: Riesgo de golpes para usuarios de la parada de autobús adyacente. Riesgo de colisión para viandantes Lo que notifico para su conocimiento y oportunos efectos".**

Se propone para tala por dichos criterio de gestión.
