Expediente: 453/2019

AP-252-19 a AP-255-19
AP-253-19
CAF

FICHA DE SOLICITUD APEO DE ARBOLADO (Código AP-253/2019)

Formulario de Evaluación Básica de Riesgo de Arbolado

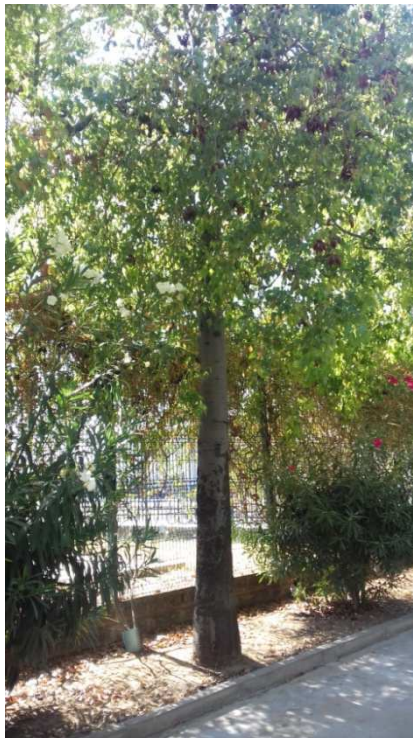
1. **FECHA:** 19-8-19
2. **SITUACIÓN:** Parque Amate **Distrito:** Cerro Amate
3. **ESPECIE:** *Brachychiton populneum*
4. **P.C. (c.m.):** 84 **ALTURA (m):** 8 **ALCORQUE (m):** alcorque corrido
5. **LATITUD DE ACERADO:** 20 cm.
6. **LESIONES GRAVES:** Ninguna.
7. **ESTADO GENERAL:** Normal.
8. **OBSERVACIONES:** Se considera no trasplantable. Por tratarse de un imperativo por obra de reacondicionamiento de nuevo cerramiento y entrada de autobuses a Polideportivo colindante de IMD, se considera imprescindible su apeo.
9. **FOTOGRAFÍAS:**

Propuestas y/o consejos _____ **APEO INMEDIATO** _____
