AP-125-19
CAF

SOLICITUD DE APEO DE ARBOLADO VIARIO (AP-125-19) PARTE 2ª

Asunto: Apeo de un árbol en Avda. de Greco esquina con calle Tarso.

Este proyecto, "PROYECTO PARA OPTIMIZAR LOS PARÁMETROS AMBIENTALES, URBANÍSTICOS, SANITARIOS Y SOCIALES, DENTRO DEL MARCO DEL CICLO INTEGRAL DEL CICLO DEL AGUA, EN EL ENCLAVE PILOTO DE LA AVENIDA DEL GRECO. DISTRITO SAN PABLO-SANTA JUSTA", fue redactado por BC Estudios y supervisado por EMASESA en 2017. Las obras de referencia fueron adjudicadas el 9/2/2018 a MAGTEL

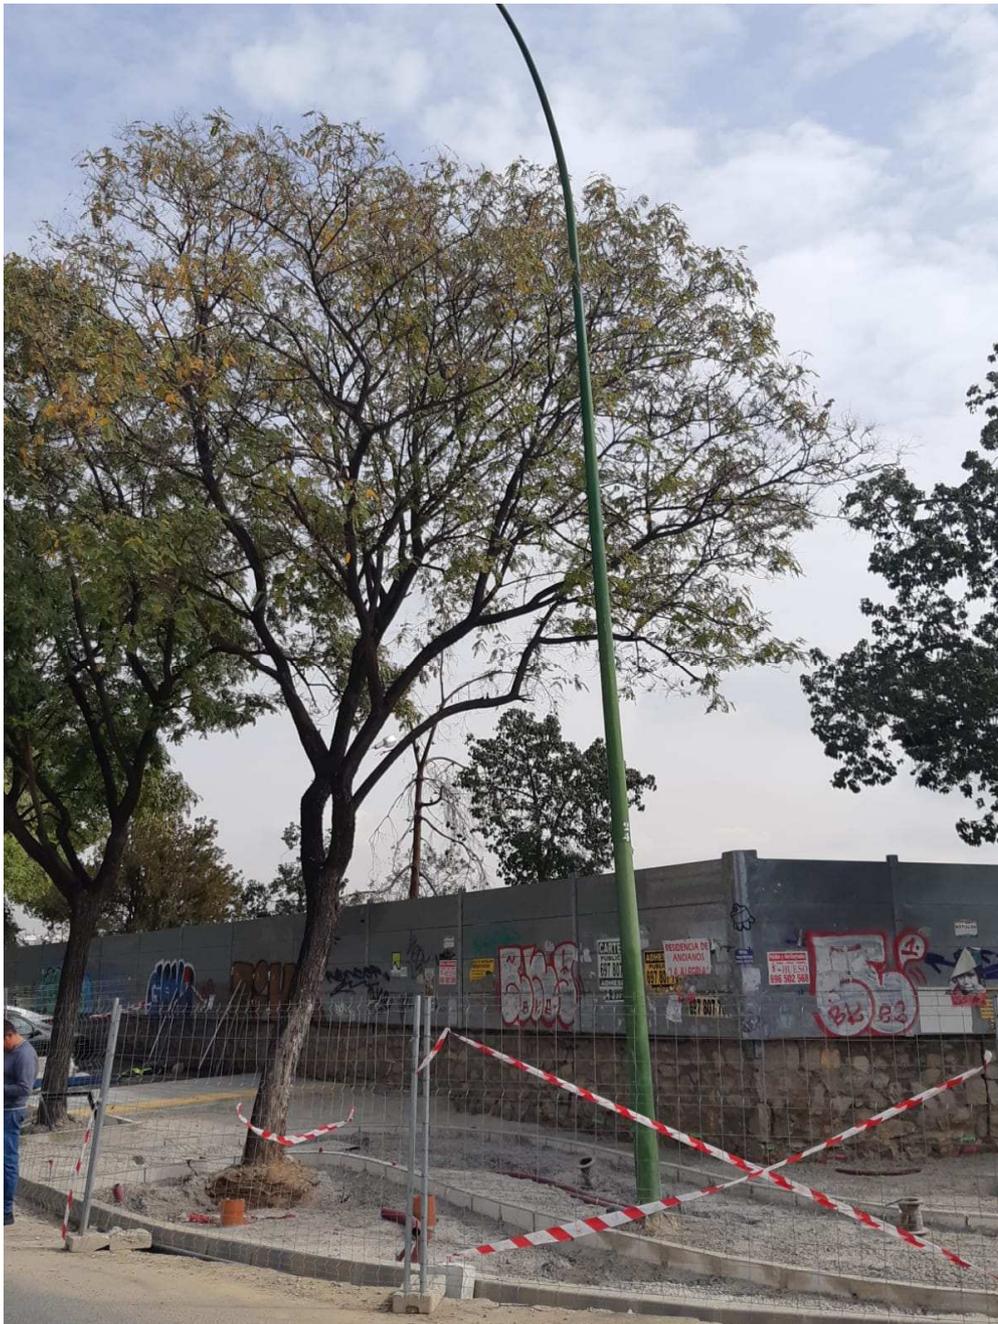
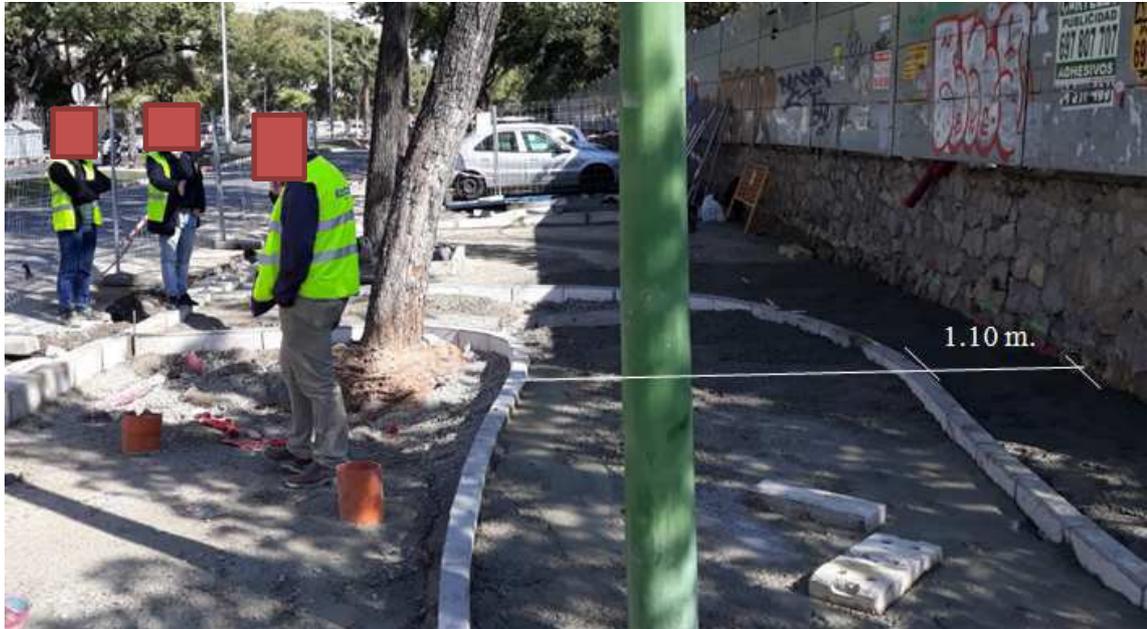
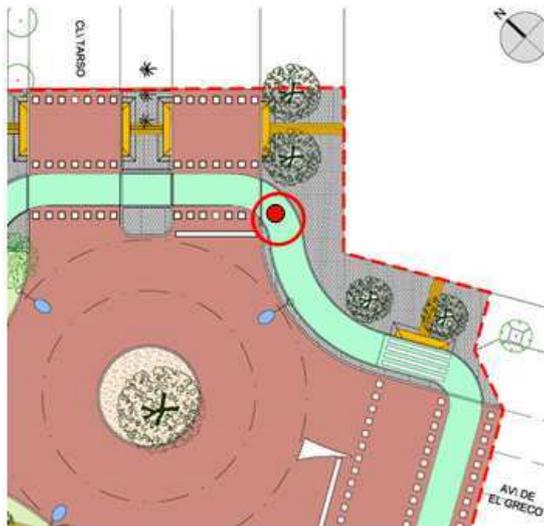
12. FOTOGRAFÍAS:

- El ejemplar es una tipuana situada en la esquina de calle Tarso con la Avenida del Greco, en la barriada de San Pablo.
- El ejemplar no presenta ninguna lesión grave que sea necesario señalar, su apeo se solicita por afección con obras de reurbanización.

- El estado fisiológico del árbol es bueno.
- Debido a la edad, al estado fisiológico y al tamaño del ejemplar, el trasplante a otra localización del árbol se considera impracticable e infructuoso.

- En la actualidad se están realizando obras de instalación de infraestructuras de Emasesa en la avenida, que acarrearán una nueva ordenación del arbolado.
- El apeo del ejemplar queda justificado debido a que coincide con la traza del carril bici.
- No existiendo otras medidas correctoras posibles se recomienda el apeo del mismo.

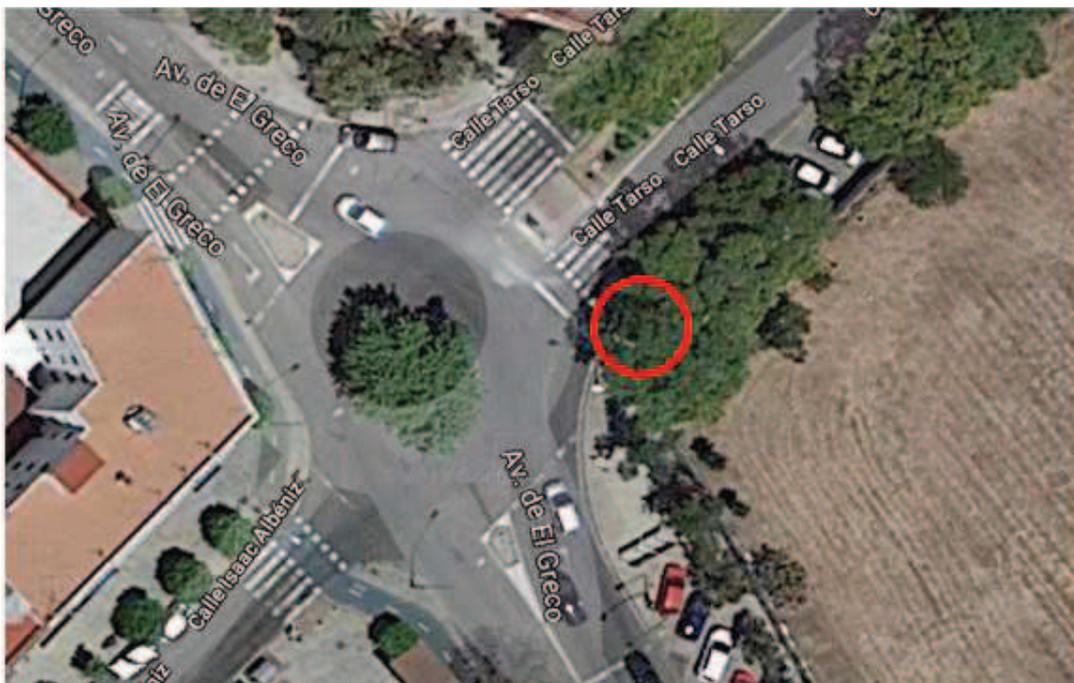
El objeto del presente informe es la justificación de apeo de la Tipuana Tipo ubicada en la esquina entre la calle Tarso y la Avenida del Greco, la cual obstaculiza la reurbanización de la zona al situarse en medio del carril bici proyectado.

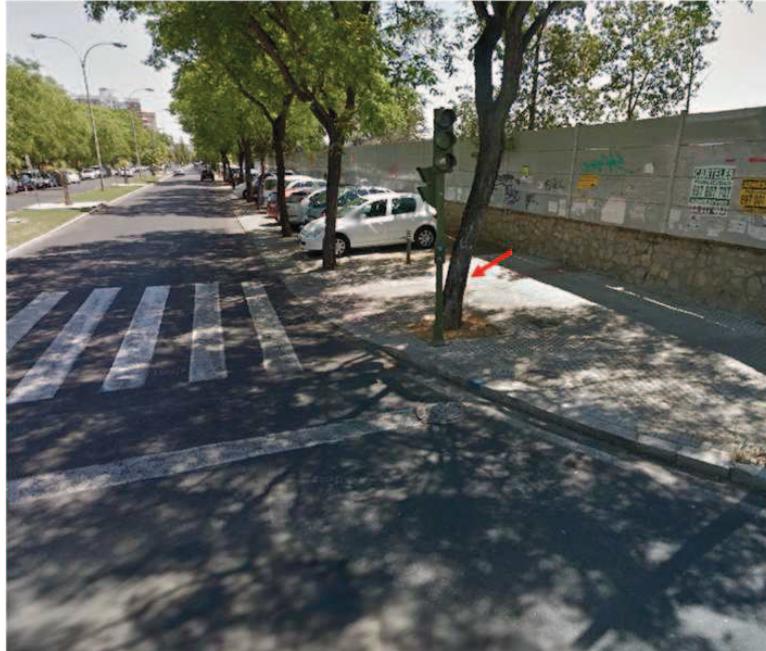
La Tipuana Tipo en cuestión ya se sitúa en la zona de influencia del paso de cebra ahora existente tal y como se contempla en la foto adjunta. En los planos del proyecto original se emplaza el nuevo carril bici en el espacio ocupado por este árbol sin hacer referencia al apeo del mismo.

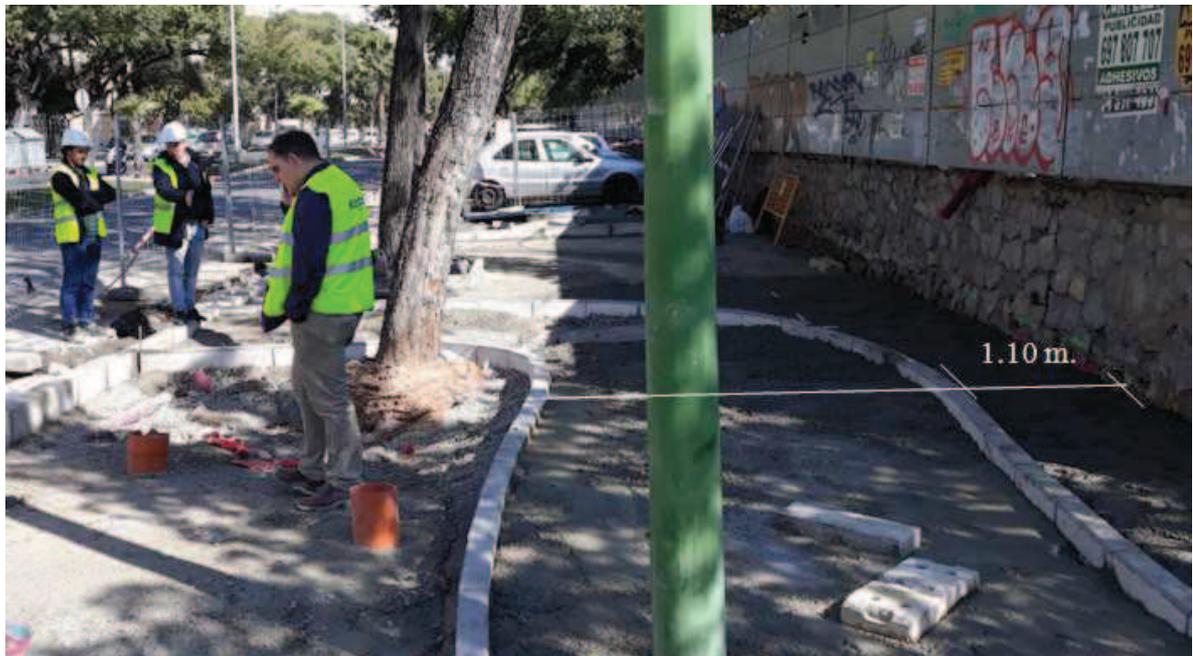
Se ha intentado desplazar la traza del mismo con la intención de salvar la Tipuana. Al hacer la prueba del cambio de traza, hemos observado que se provoca un estrechamiento considerable para el acerado del peatón, quedando un paso con una anchura de 1.10 metros, dimensiones que la Gerencia de Urbanismo no acepta para acerados en avenidas.

Una vez estudiadas todas las posibilidades, se ha llegado a la conclusión que la única forma posible para realizar el carril bici y acerado dentro de normativa es apeara la Tipuana en cuestión, por lo que no nos queda más remedio que solicitar el permiso pertinente a la Delegación de Parques y Jardines, con el ruego de dar celeridad a la autorización debido al escaso plazo que tenemos para la finalización de la obra.
