SOLICITUD DE APEO DE ARBOLADO VIARIO (AP-197-19) PARTE 2ª

1. **FECHA:** 7 de junio de 2019
2. **SITUACIÓN:** Calle Maestro Tejera
3. **Distrito:** Este-Alcosa-Torreblanca
4. **ESPECIE:** *Ulmus pumila*
5. **P.C. (c.m):** 72
6. **ALTURA (m):** 12
7. **ALCORQUE (m):** -
8. **LATITUD DE ACERADO(m):** -
9. **LESIONES GRAVES:**

Formulario de Evaluación Básica de Riesgo de Arbolado

Cliente: Ayuntamiento de Sevilla. Servicio de Parques y Jardines. Fecha: 28-may-2019 Hora: 9:00
 Dirección/localización árbol: Calle Maestro Tejera ID. Árbol: 10106 Hoja 1 de 2
 Especie de árbol: Ulmus pumila Perímetro: 72 Altura (m): 12 Proyección copa diám. (m): 8
 Asesor: Ute arbolado y jardinería sector norte de Sevilla Periodo de tiempo: 30 Herramientas utilizadas: Cámara Fotográfica, cinta métrica, martillo teflón, Arbomap.

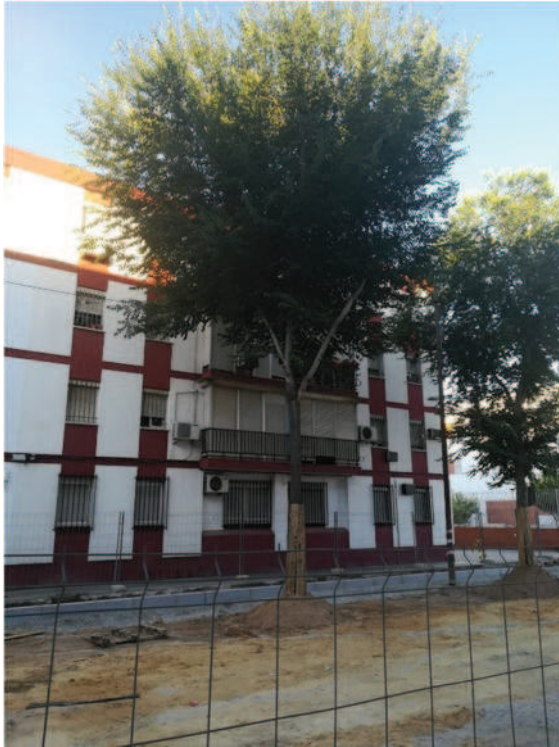
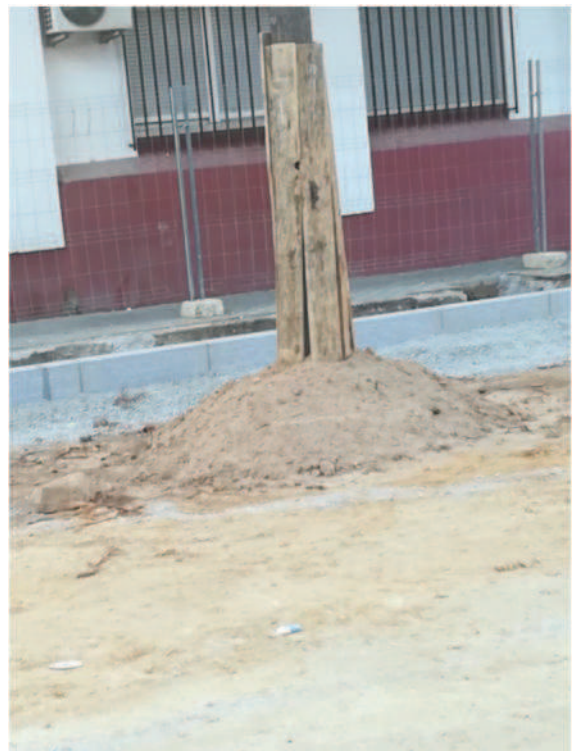
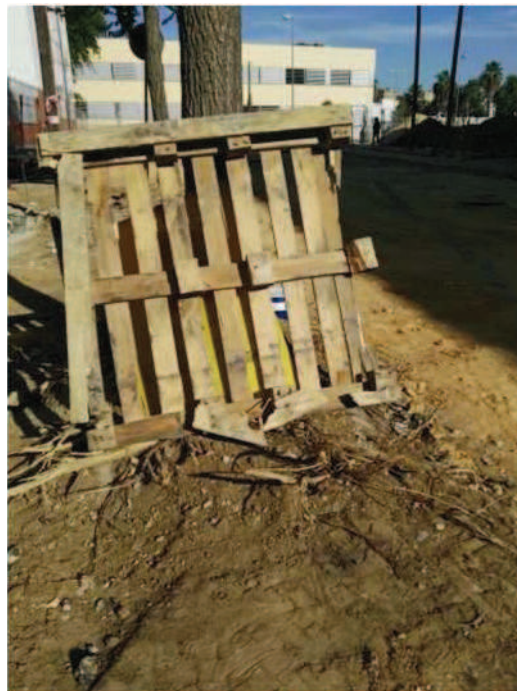
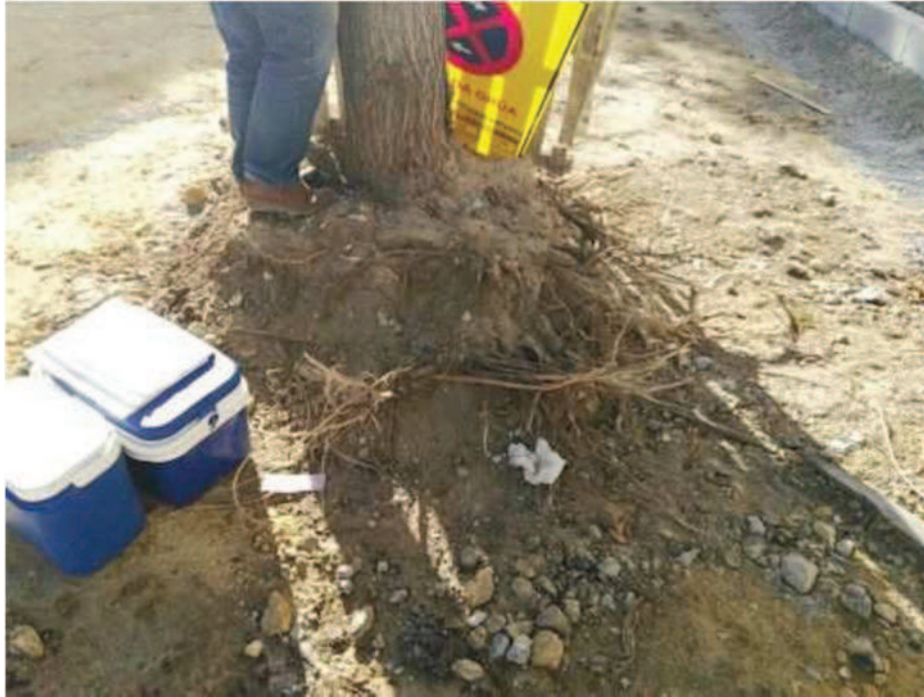
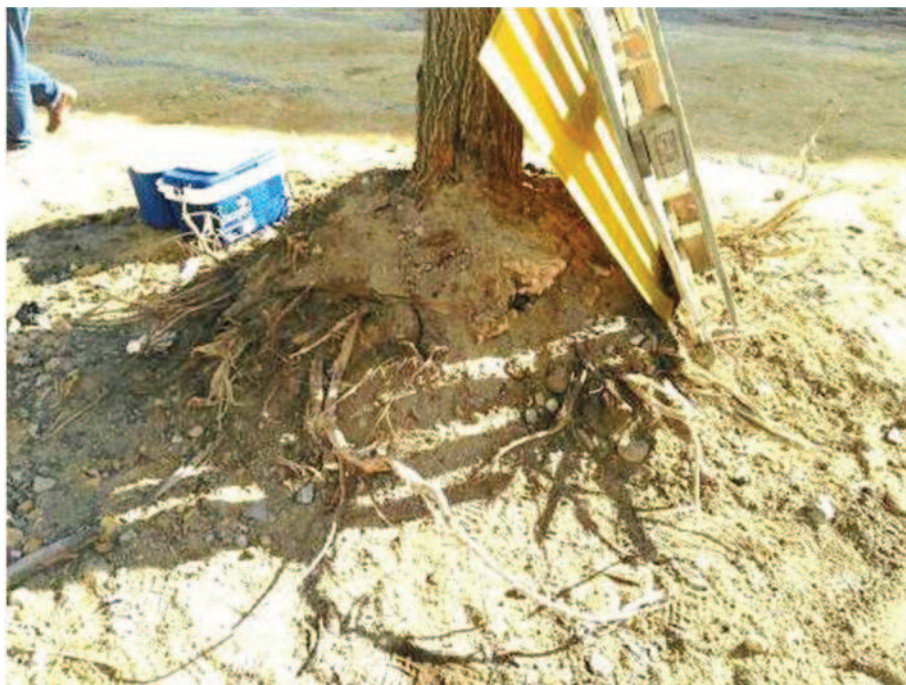
12. FOTOGRAFÍAS:

- Raíces arrancadas de calibre significativo.
- Desestructuración de la plataforma radicular.
- Descortezamientos intensos a nivel de cuello.
- Alta probabilidad de vuelco.

- El estado fisiológico, asociado al vigor, es bueno. Se incrementa así el riesgo de vuelco por la inexistencia del anclaje necesario para soportar la parte aérea y la carga de un árbol maduro.

Notas, explicaciones, descripciones: Desgarros importantes en raíces debido a la ejecución de obras en el entorno donde no se ponen en práctica los métodos establecidos en normativa para la protección del arbolado. Pérdida de la práctica totalidad del sistema radicular. Plataforma inestable incapaz de soportar el ejemplar, dentro de unos rangos de riesgo asumibles para la seguridad de los ciudadanos.

- Debido a la incapacidad del ejemplar de generar un nuevo sistema radicular y de anclaje, y la inexistencia de alternativas para mitigar riesgo, se recomienda su apeo.

Propuestas y/o consejos Se recomienda el apeo por la imposibilidad de mitigar el nivel de riesgo y por la alta probabilidad de vuelco completo por falta de anclaje.
