SOLICITUD DE APEO DE ARBOLADO VIARIO (AP-199-19) PARTE 2ª

1. **FECHA:** 7 de junio de 2019
2. **SITUACIÓN:** Calle Maestro Tejera
3. **Distrito:** Este-Alcosa-Torreblanca
4. **ESPECIE:** *Ulmus pumila*
5. **P.C. (c.m):** 75
6. **ALTURA (m):** 12
7. **ALCORQUE (m):** -
8. **LATITUD DE ACERADO(m):** -
9. **LESIONES GRAVES:**

Formulario de Evaluación Básica de Riesgo de Arbolado

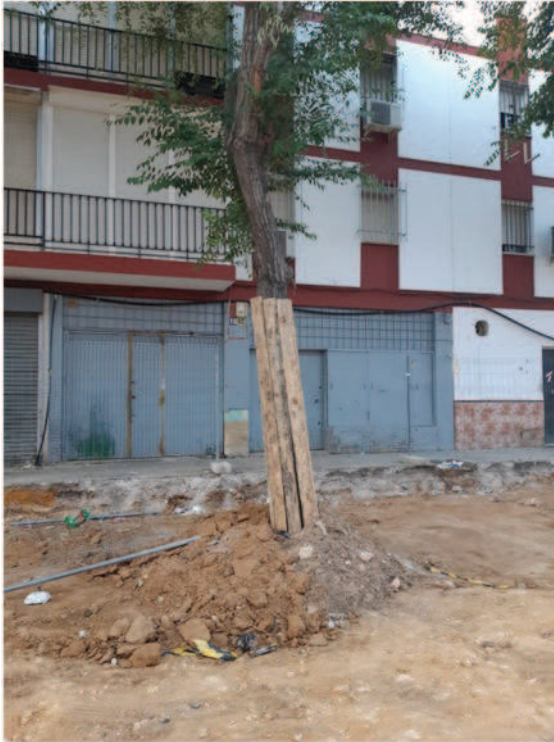
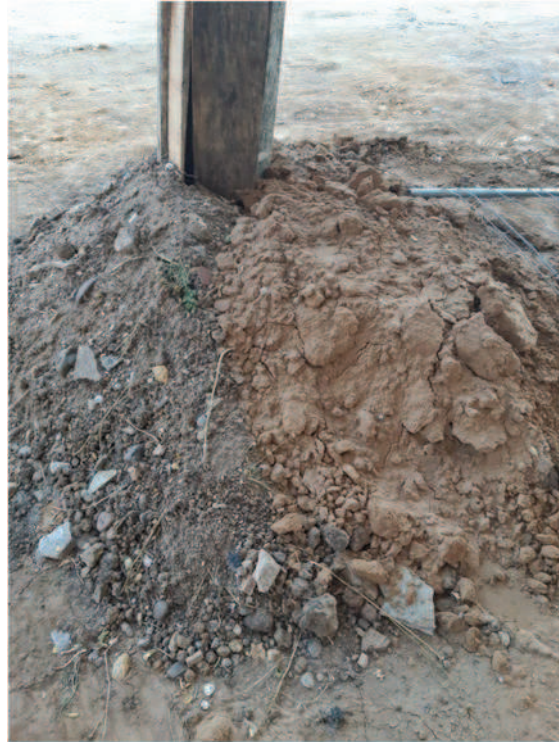
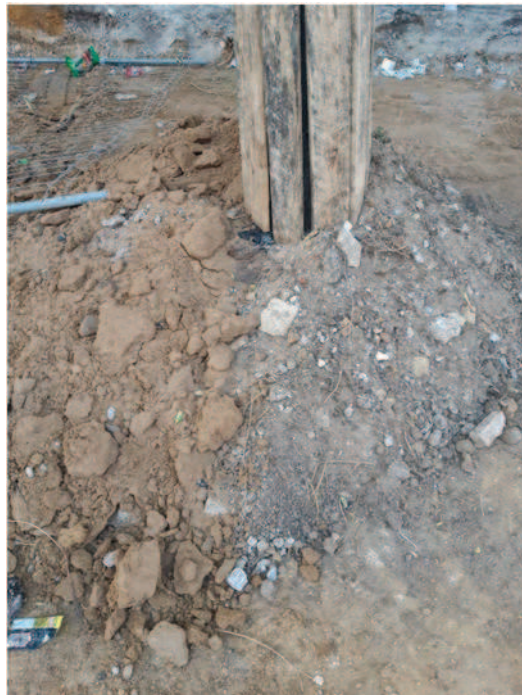
12. FOTOGRAFÍAS:

- Raíces arrancadas de calibre significativo.
- Desestructuración de la plataforma radicular.
- Descortezamientos intensos a nivel de cuello.
- Alta probabilidad de vuelco.

- El estado fisiológico, asociado al vigor, es bueno. Se incrementa así el riesgo de vuelco por la inexistencia del anclaje necesario para soportar la parte aérea y la carga de un árbol maduro.

Notas, explicaciones, descripciones: Desgarros importantes en raíces debido a la ejecución de obras en el entorno donde no se ponen en práctica los métodos establecidos en normativa para la protección del arbolado. Pérdida de la práctica totalidad del sistema radicular. Plataforma inestable incapaz de soportar el ejemplar, dentro de unos rangos de riesgo asumibles para la seguridad de los ciudadanos.

- Debido a la incapacidad del ejemplar de generar un nuevo sistema radicular y de anclaje, y la inexistencia de alternativas para mitigar riesgo, se recomienda su apeo.

Propuestas y/o consejos: Se recomienda el apeo por la imposibilidad de mitigar el nivel de riesgo y por la alta probabilidad de vuelco completo por falta de anclaje.
