Expediente: 365/2019

"ÚNICO.- Autorizar el apeo de un ejemplar de Olmo (*Ulmus pumila*) con id nº 10.117, situado en la Calle Maestro Tejera (AP-200-2019). **LESIONES GRAVES:** Raíces arrancadas de calibre significativo. Desestructuración de la plataforma radicular. Descortezamientos intensos a nivel de cuello. Alta probabilidad de vuelco. **ESTADO GENERAL:** El estado fisiológico, asociado al vigor, es bueno. Se incrementa así el riesgo de vuelco por la inexistencia del anclaje necesario para soportar la parte aérea y la carga de un árbol maduro. **OBSERVACIONES:** Debido a la incapacidad del ejemplar de generar un nuevo sistema radicular y de anclaje, y la inexistencia de alternativas para mitigar riesgo, se recomienda su apeo".

SOLICITUD DE APEO DE ARBOLADO VIARIO (AP-200-19) PARTE 2ª

Formulario de Evaluación Básica de Riesgo de Arbolado

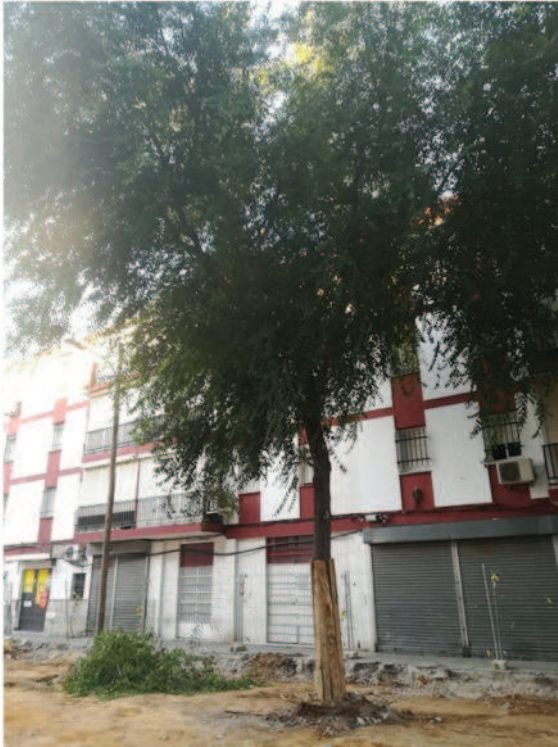
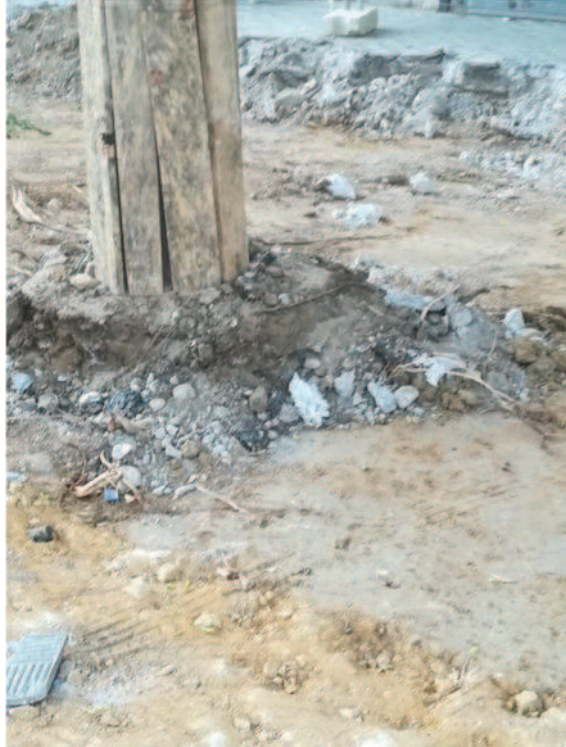
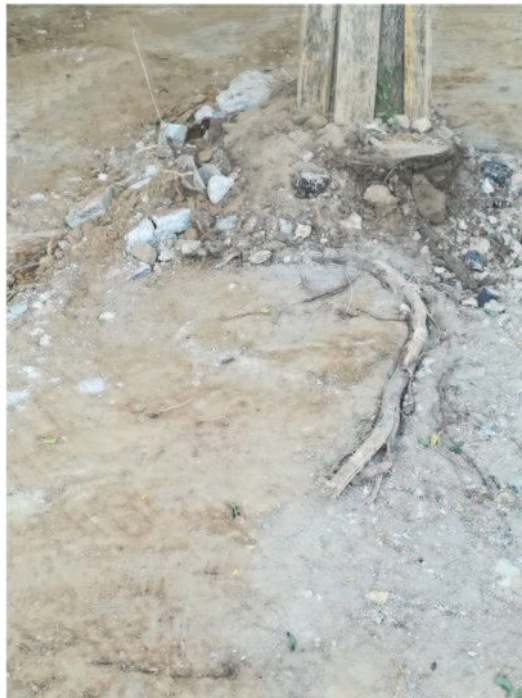
12. FOTOGRAFÍAS:

1. **FECHA:** 7 de junio de 2019
2. **SITUACIÓN:** Calle Maestro Tejera
3. **Distrito:** Este-Alcosa-Torreblanca
4. **ESPECIE:** *Ulmus pumila*
5. **P.C. (c.m):** 82
6. **ALTURA (m):** 11
7. **ALCORQUE (m):** -
8. **LATITUD DE ACERADO(m):** -
9. **LESIONES GRAVES:**

- Raíces arrancadas de calibre significativo.
- Desestructuración de la plataforma radicular.
- Descortezamientos intensos a nivel de cuello.
- Alta probabilidad de vuelco.

- El estado fisiológico, asociado al vigor, es bueno. Se incrementa así el riesgo de vuelco por la inexistencia del anclaje necesario para soportar la parte aérea y la carga de un árbol maduro.

Notas, explicaciones, descripciones: Desgarros importantes en raíces debido a la ejecución de obras en el entorno donde no se ponen en práctica los métodos establecidos en normativa para la protección del arbolado. Pérdida de la práctica totalidad del sistema radicular. Plataforma inestable incapaz de soportar el ejemplar, dentro de unos rangos de riesgo asumibles para la seguridad de los ciudadanos.

- Debido a la incapacidad del ejemplar de generar un nuevo sistema radicular y de anclaje, y la inexistencia de alternativas para mitigar riesgo, se recomienda su apeo.

Propuestas y/o consejos Se recomienda el apeo por la imposibilidad de mitigar el nivel de riesgo y por la alta probabilidad de vuelco completo por falta de anclaje.
