**Expediente: 477/2019**

AP-236-19  
ALDV

**FICHA DE SOLICITUD APEO DE ARBOLADO VIARIO (AP 236-2019) PARTE 2ª**

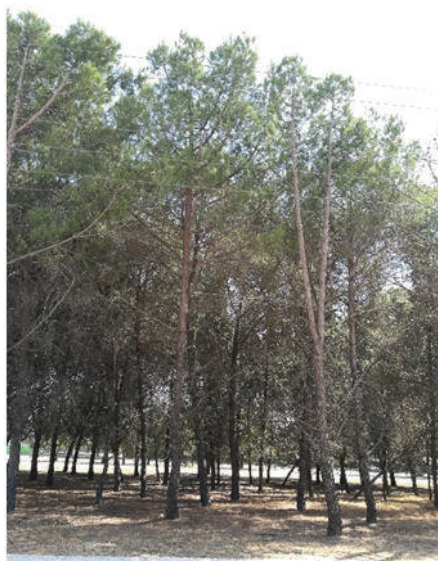
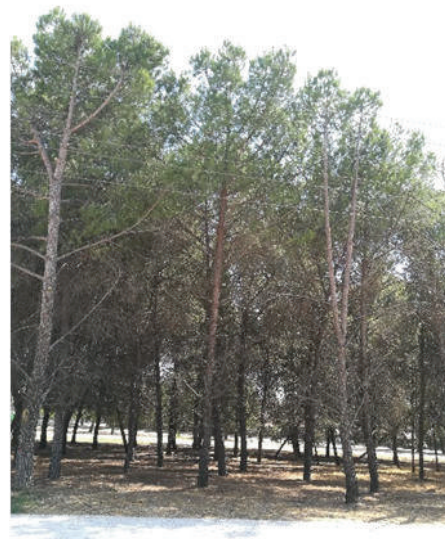
**9. FOTOGRAFÍAS:**

**6. LESIONES GRAVES:** Ninguna

**7. ESTADO GENERAL:** Malo

**8. OBSERVACIONES:** Es un ejemplar que se encuentra situado en borde de camino y junto a línea de media tensión, que ha sufrido podas severas, por su proximidad a la línea eléctrica y para mantener la distancia de seguridad al arco eléctrico; no siendo necesario que el árbol esté tocando el cable para sufrir una descarga, ya que se pueden producir arcos eléctricos por proximidad.

Dichas podas han derivado en un ejemplar con poca vigorosidad y con desarrollo de la copa encima del tendido eléctrico, y por la cercanía a la línea eléctrica va a seguir recibiendo podas severas, que no van a permitir el desarrollo del ejemplar, por lo que se solicita el apeo de urgencia.

**"ÚNICO.- Autorizar el apeo de un ejemplar de *Pinus pinea* con id nº 127.782, situado en el Parque Infanta Elena (AP-236-2019). LESIONES GRAVES: Ninguna. ESTADO GENERAL: Malo. OBSERVACIONES: Es un ejemplar que se encuentra situado en borde de camino y junto a línea de media tensión, que ha sufrido podas severas, por su proximidad a la línea eléctrica y para mantener la distancia de seguridad al arco eléctrico; no siendo necesario que el árbol esté tocando el cable para sufrir una descarga, ya que se pueden producir arcos eléctricos por proximidad. Dichas podas han derivado en un ejemplar con poca vigorosidad y con desarrollo de la copa encima del tendido eléctrico, y por la cercanía a la línea eléctrica va a seguir recibiendo podas severas, que no van a permitir el desarrollo del ejemplar, por lo que se solicita el apeo de urgencia."**
