Expediente: 8/2020

AP-26-20 a AP-28-20
AP-28-20
CAF

SOLICITUD DE APEO DE ARBOLADO VIARIO (AP-28-20) PARTE 2ª

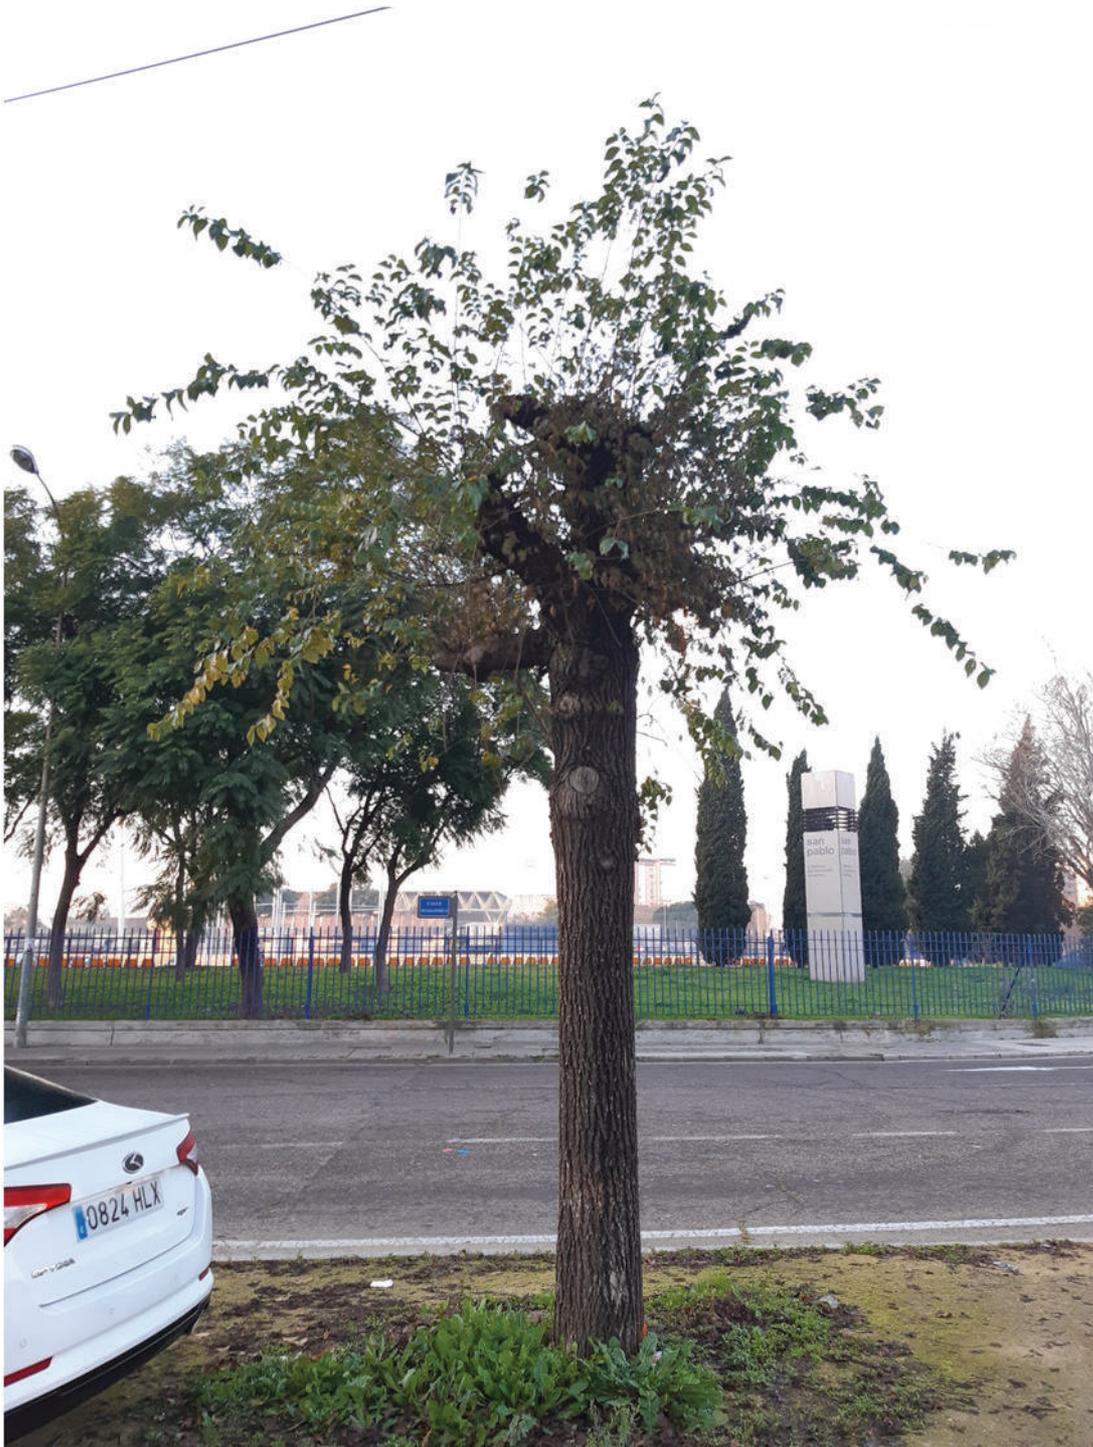
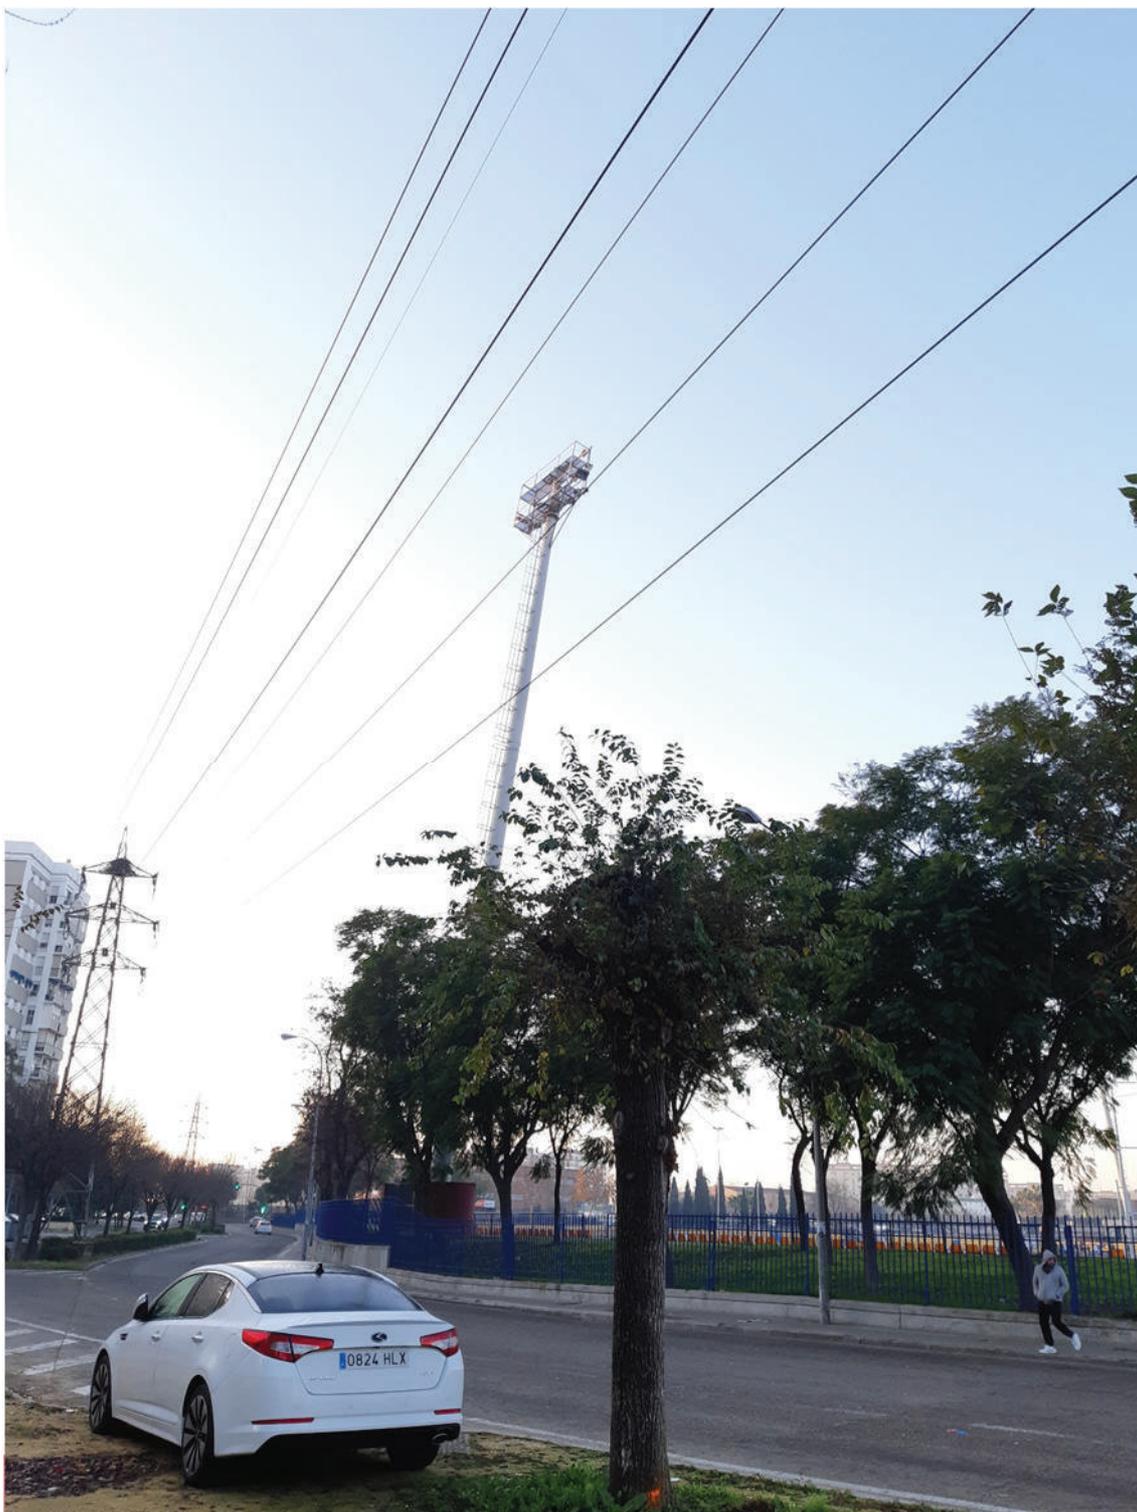
12. FOTOGRAFÍAS:

1. **FECHA:** 16 de enero 2020
2. **SITUACIÓN:** Calle Tesalónica.
3. **Distrito:** San Pablo – Santa Justa.
4. **ESPECIE:** *Ulmus pumila*.
5. **P.C. (c.m):** 106
6. **ALTURA (m):** 4
7. **ALCORQUE (m):** Terrizo
8. **LATITUD DE ACERADO(m):** -
9. **LESIONES GRAVES:**
 - Desmoche de toda la copa por debajo de la cruz principal.
10. **ESTADO GENERAL:**
 - El estado fisiológico, asociado al vigor, es normal. Hecho que aumenta la situación de interferencia con las líneas eléctricas.
11. **OBSERVACIONES:**
 - Se recomienda el apeo del ejemplar, por criterios de gestión.
 - Se recomienda la no sustitución del ejemplar en la misma situación debido a las interferencias que se ocasionan con el tendido eléctrico, a excepción de que el cableado fuese soterrado en el futuro.

"ÚNICO.- Autorizar el apeo de un ejemplar de Olmo (*Ulmus pumila*) con id nº 119.591, situado en la Calle Tesalónica (AP-28-2020). De acuerdo con el informe del Servicio Técnico: **LESIONES GRAVES:** Desmoche de toda la copa por debajo de la cruz principal. **ESTADO GENERAL:** El estado fisiológico, asociado al vigor, es normal. Hecho que aumenta la situación de interferencia con las líneas eléctricas. **OBSERVACIONES:** Se recomienda el apeo del ejemplar, por criterios de gestión. Se recomienda la no sustitución del ejemplar en la misma situación debido a las interferencias que se ocasionan con el tendido eléctrico, a excepción de que el cableado fuese soterrado en el futuro".
