AP-55-2020

FICHA DE APEO DE ARBOLADO VIARIO (55/20) PARTE 2ª

1. **FECHA:** 06/02/20
2. **SITUACIÓN:** Calle Paraguay **DISTRITO:** Bellavista-La Palmera
3. **ESPECIE:** *Melia azedarach* **Nº ID:** 1107
4. **P.C. (cm):** 180 **ALTURA (m):** 14 **ALCORQUE (m):** Alcorque cuadrado individual

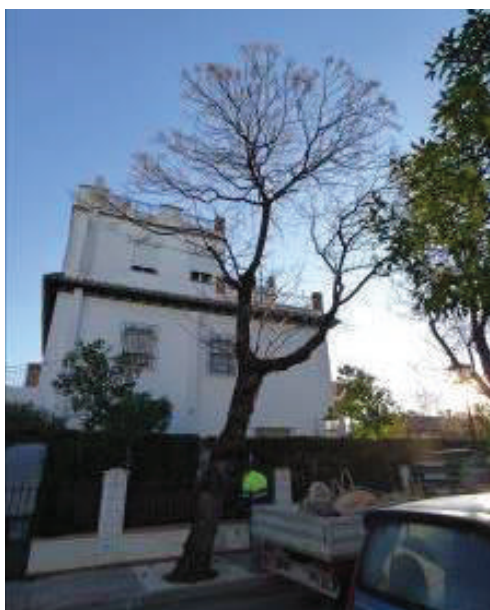
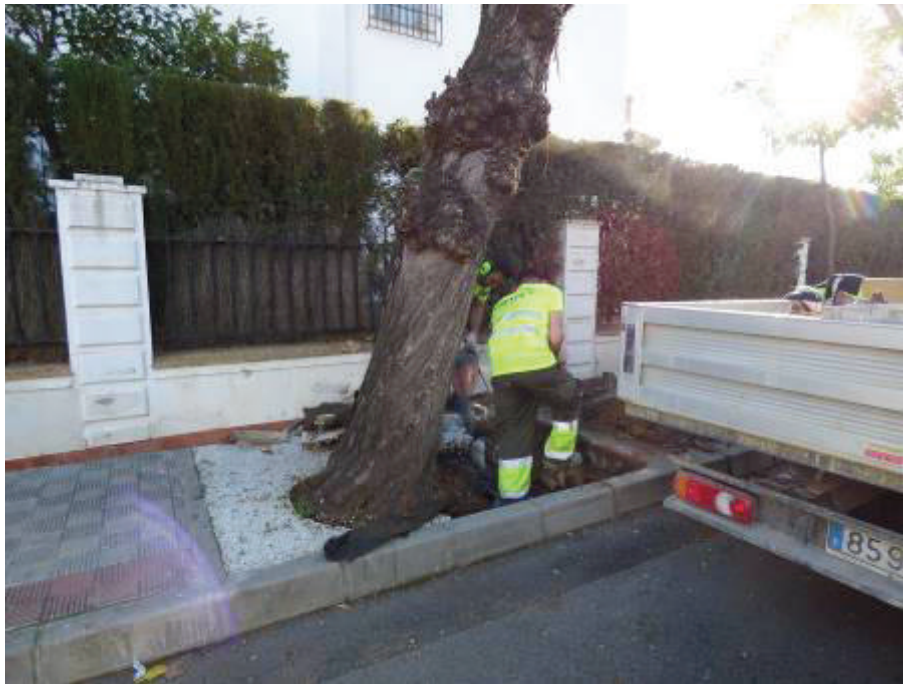
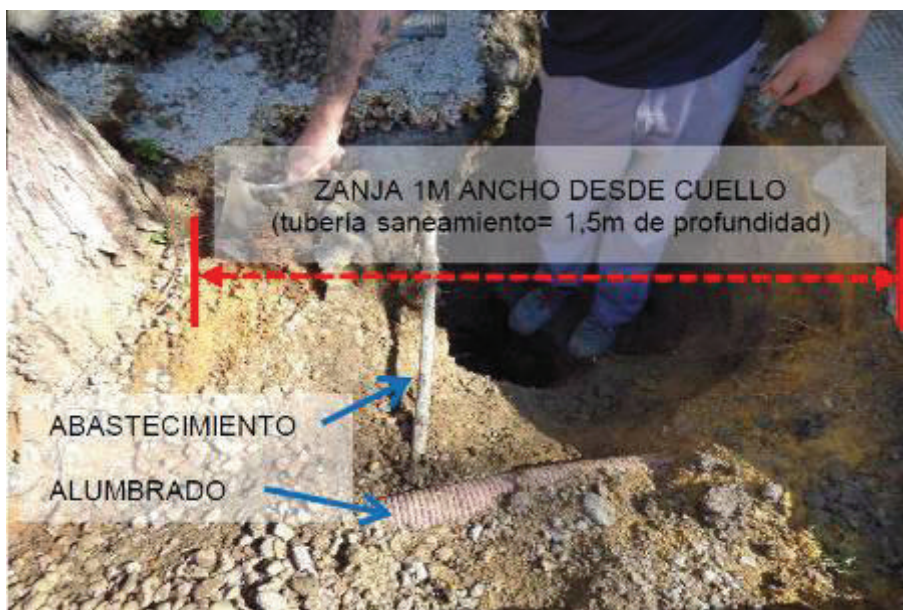
9. **FOTOGRAFÍAS:**

5. **LATITUD DE ACERADO:** Calle residencial y calzada de un carril de circulación.
6. **LESIONES GRAVES:** Requerimiento de apertura de zanja para reparación de tubería de saneamiento de EMASESA bajo el tronco del árbol (orientación SE). En la excavación inicial para detectar la rotura se observan otras canalizaciones subterráneas de servicios (abastecimiento EMASESA y alumbrado ACISA) a menos de 50 cm de distancia del tronco (profundidad 30-40cm) dentro del área crítica de anclaje radicular. El árbol se encontraba previamente inclinado 18° sobre esta zona (cara SE), donde se han producido sucesivos cortes de raíces estructurales para la instalación y mantenimiento de los servicios citados. También se aprecian daños significativos por cortes de raíces superficiales en la cara E, en la orientación de la vivienda.

7. **ESTADO GENERAL:** Árbol de avanzada edad fenológica, estructurado, con vitalidad media y sin defectos mecánicos relevantes visibles.
8. **OBSERVACIONES:** Se recomienda la adecuada planificación y reubicación de las redes subterráneas de servicios (alumbrado, agua, gas y comunicaciones) fuera del área mínima de protección radicular del arbolado viario para evitar la tala de otros ejemplares por motivos de interferencias urbanísticas.
