AP-217-2020
CAF

COMUNICADO DE APEO DE ARBOLADO VIARIO (AP-217-20) PARTE 2ª

MOTIVO: RIESGO NO TOLERABLE

1. **FECHA:** 27 de mayo de 2020
2. **SITUACIÓN:** Calle Estrella Canopus
3. **Distrito:** Norte
4. **ESPECIE:** *Robinia pseudoacacia*
5. **P.C. (c.m):** 40

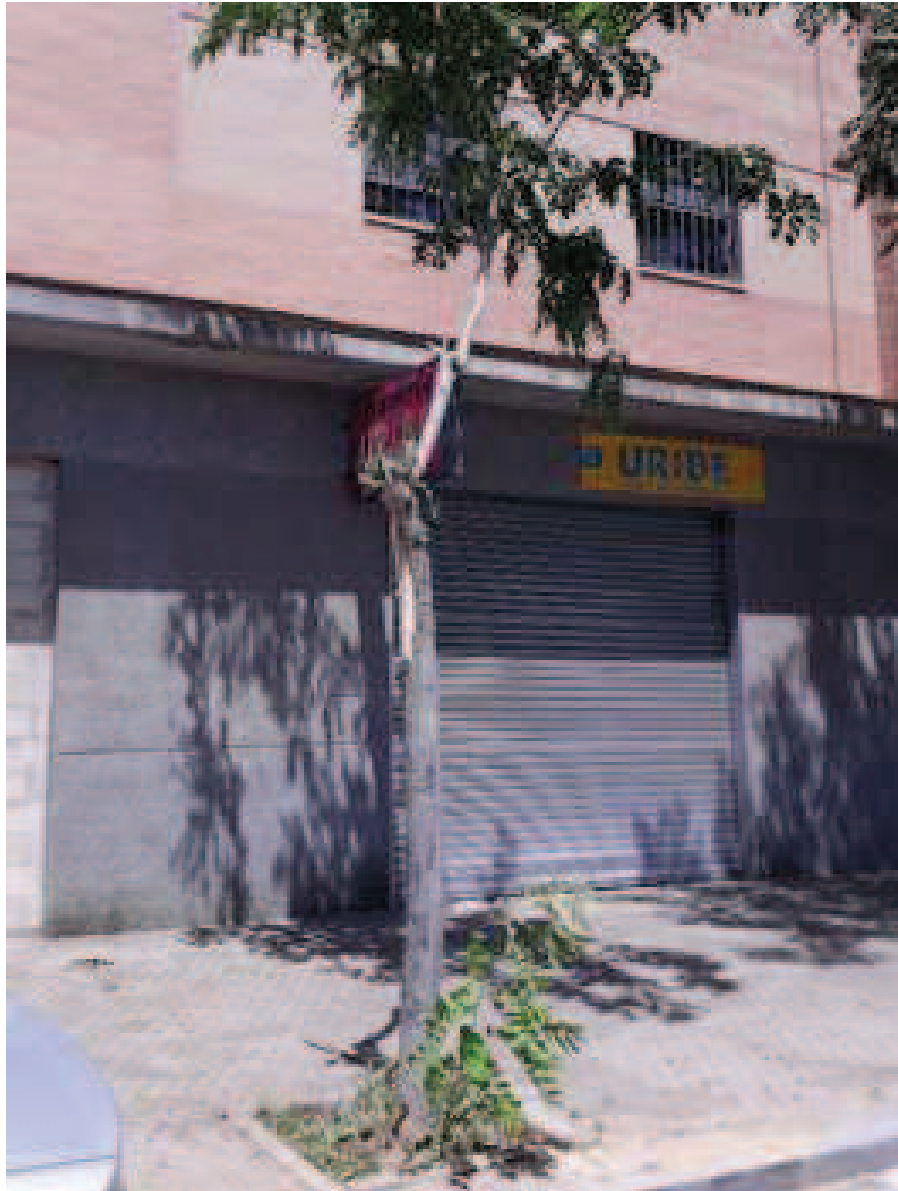
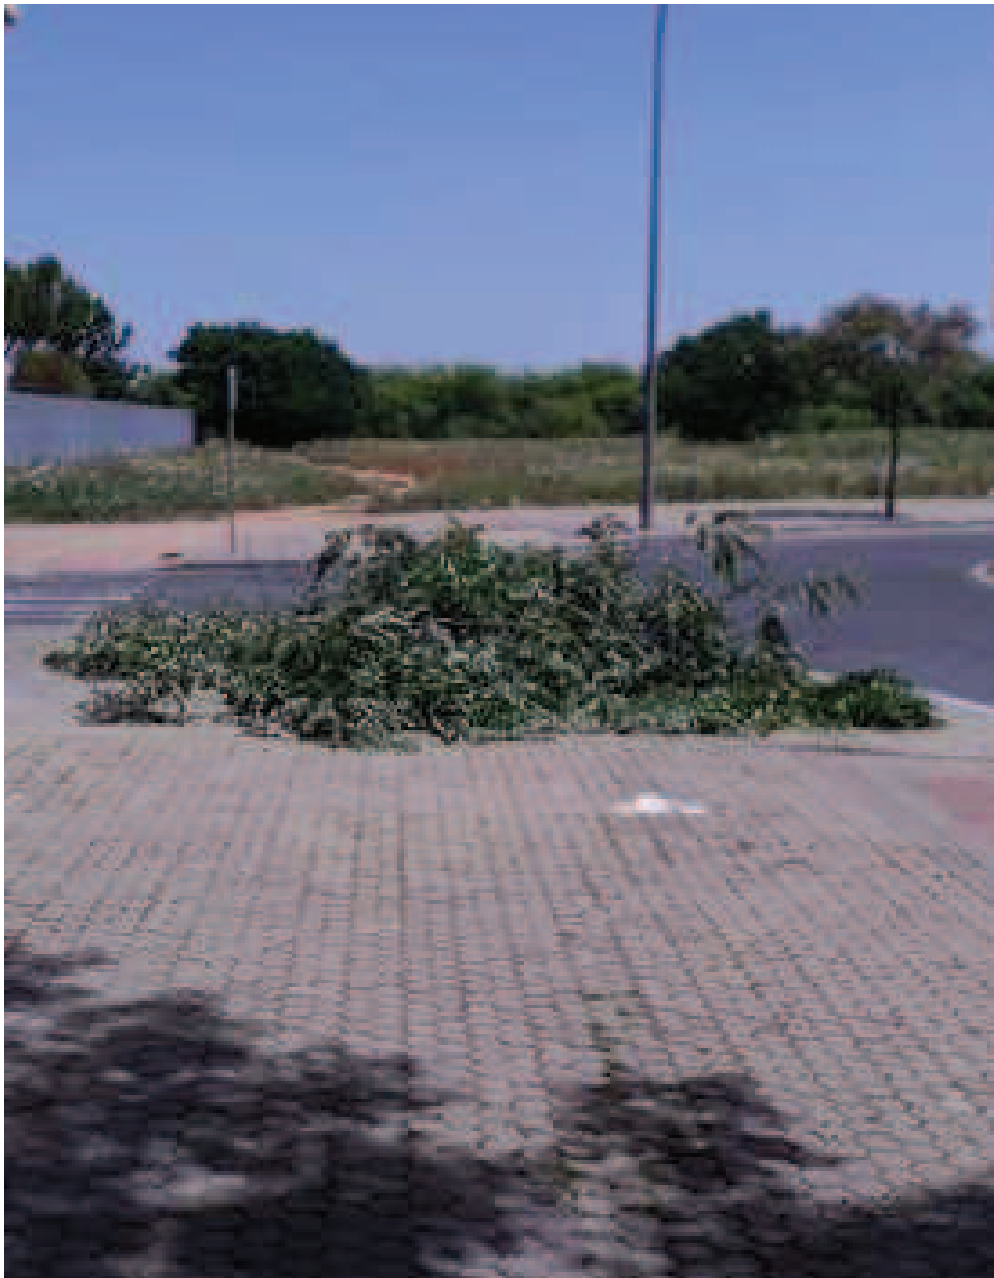
12. FOTOGRAFÍAS:

6. **ALTURA (m):** 8
7. **ALCORQUE (m):** 1x1
8. **LATITUD DE ACERADO(m):** 5
9. **LESIONES GRAVES:**
 - Desgarro de eje primario que deja severamente afectada la estructura de la cruz principal.

- Degradación intensa en cruz y tronco, por afección severa de origen fúngico.
 - Pérdida de capacidad de soporte mecánico prácticamente total para el soporte de una nueva copa funcional y con riesgo asociado dentro de los rangos razonablemente admisibles.

11. **OBSERVACIONES:**
 - Fallo previo de eje primario.
 - Degradación intensa de la inserción del eje que queda anclado en cruz.
 - La pérdida de copa a causa de la incidencia es de más del 50%.

Notas, explicaciones, descripciones: Ejemplar que ha sufrido una incidencia y cuya estructura queda totalmente comprometida. Prácticamente descapado. Cruz y tronco con severa afección fúngica, que produce que la cruz no tenga capacidad de soporte para una copa eficiente. El anclaje del eje que queda está muy degradado y además, la carga foliar se concentra en la zona apical. Lo que aumenta el efecto palanca en el mismo y su probabilidad de colapso.

Propuestas y/o consejos Se apea en el momento, debido a que se le asocia un nivel de RIESGO NO TOLERABLE. Sin existir alternativas que permitan la consolidación de los defectos.
