AP-128-2020
CAF

SOLICITUD DE APEO DE ARBOLADO VIARIO (AP-128-20) PARTE 2ª

MOTIVO DEL APEO: RIESGO NO TOLERABLE

Formulario de Evaluación Básica de Riesgo de Arbolado

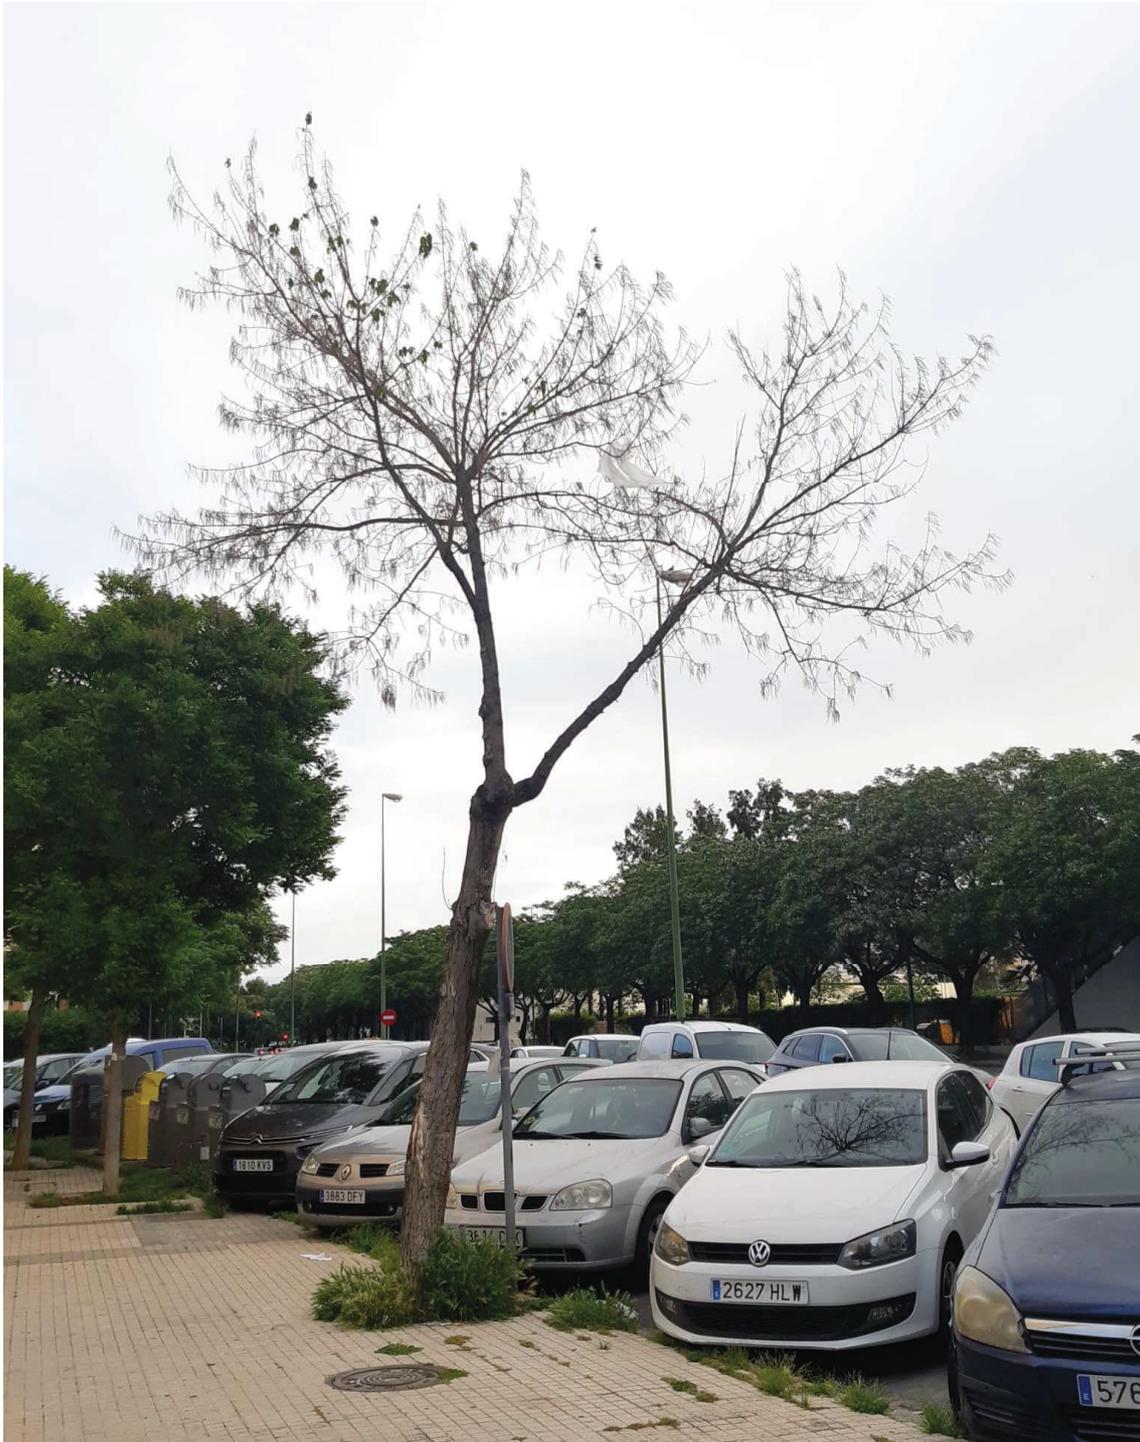
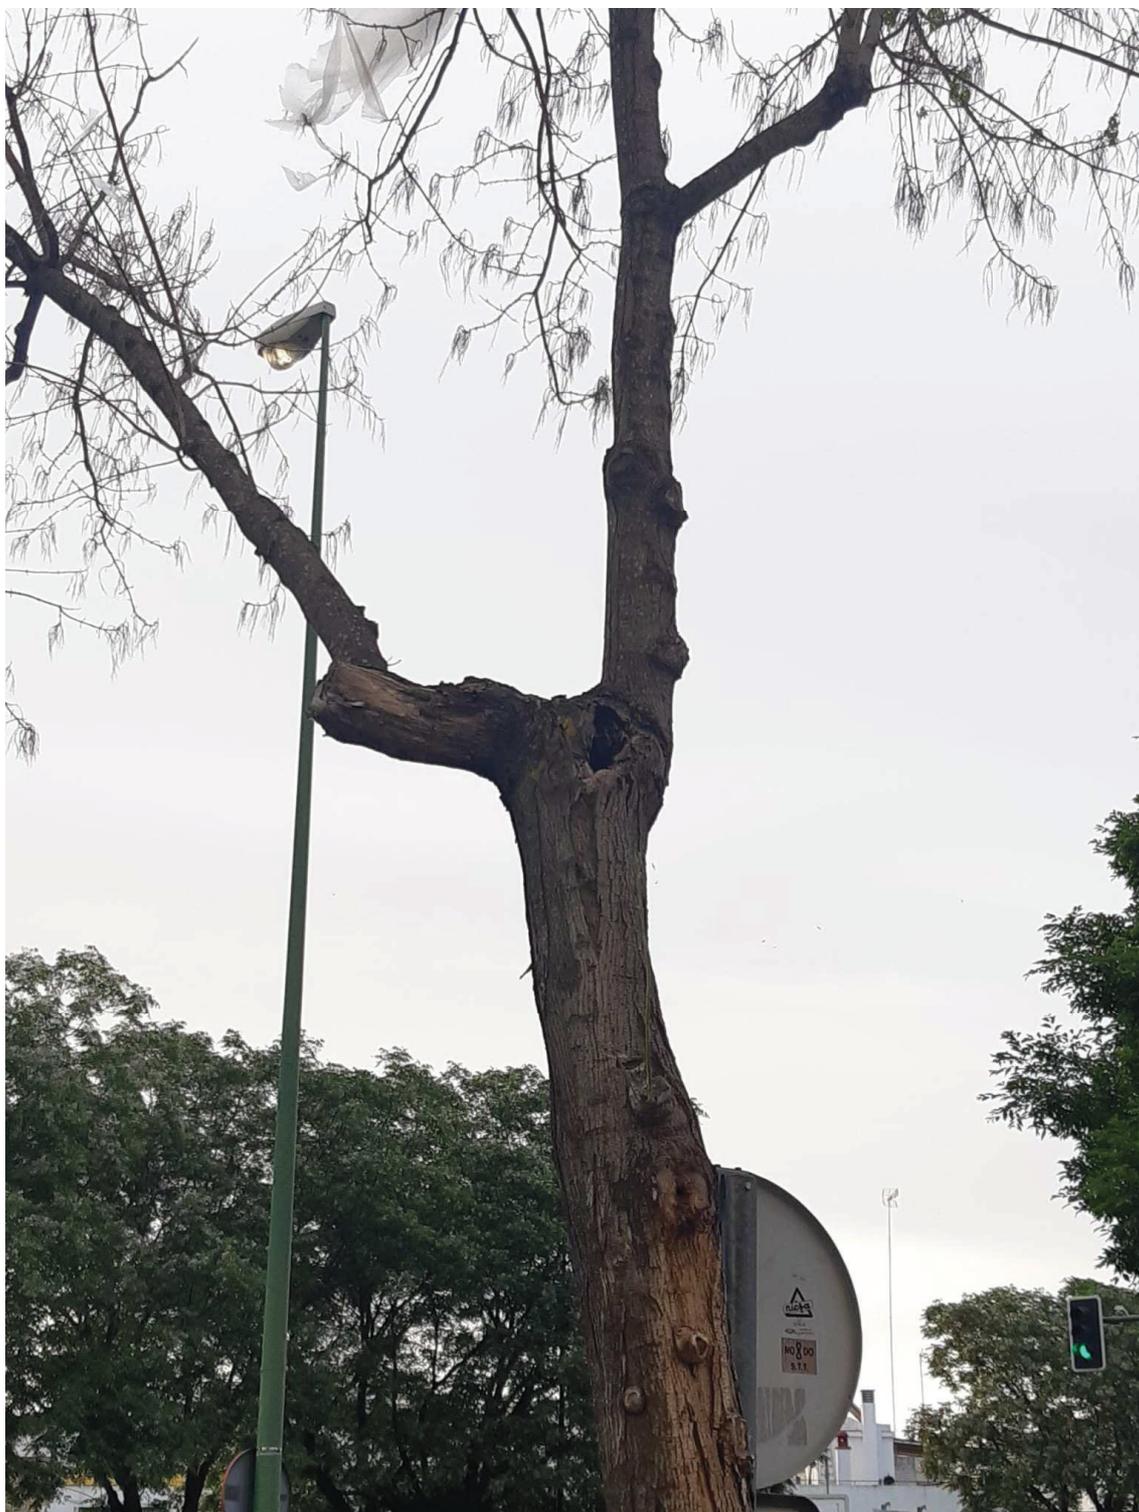
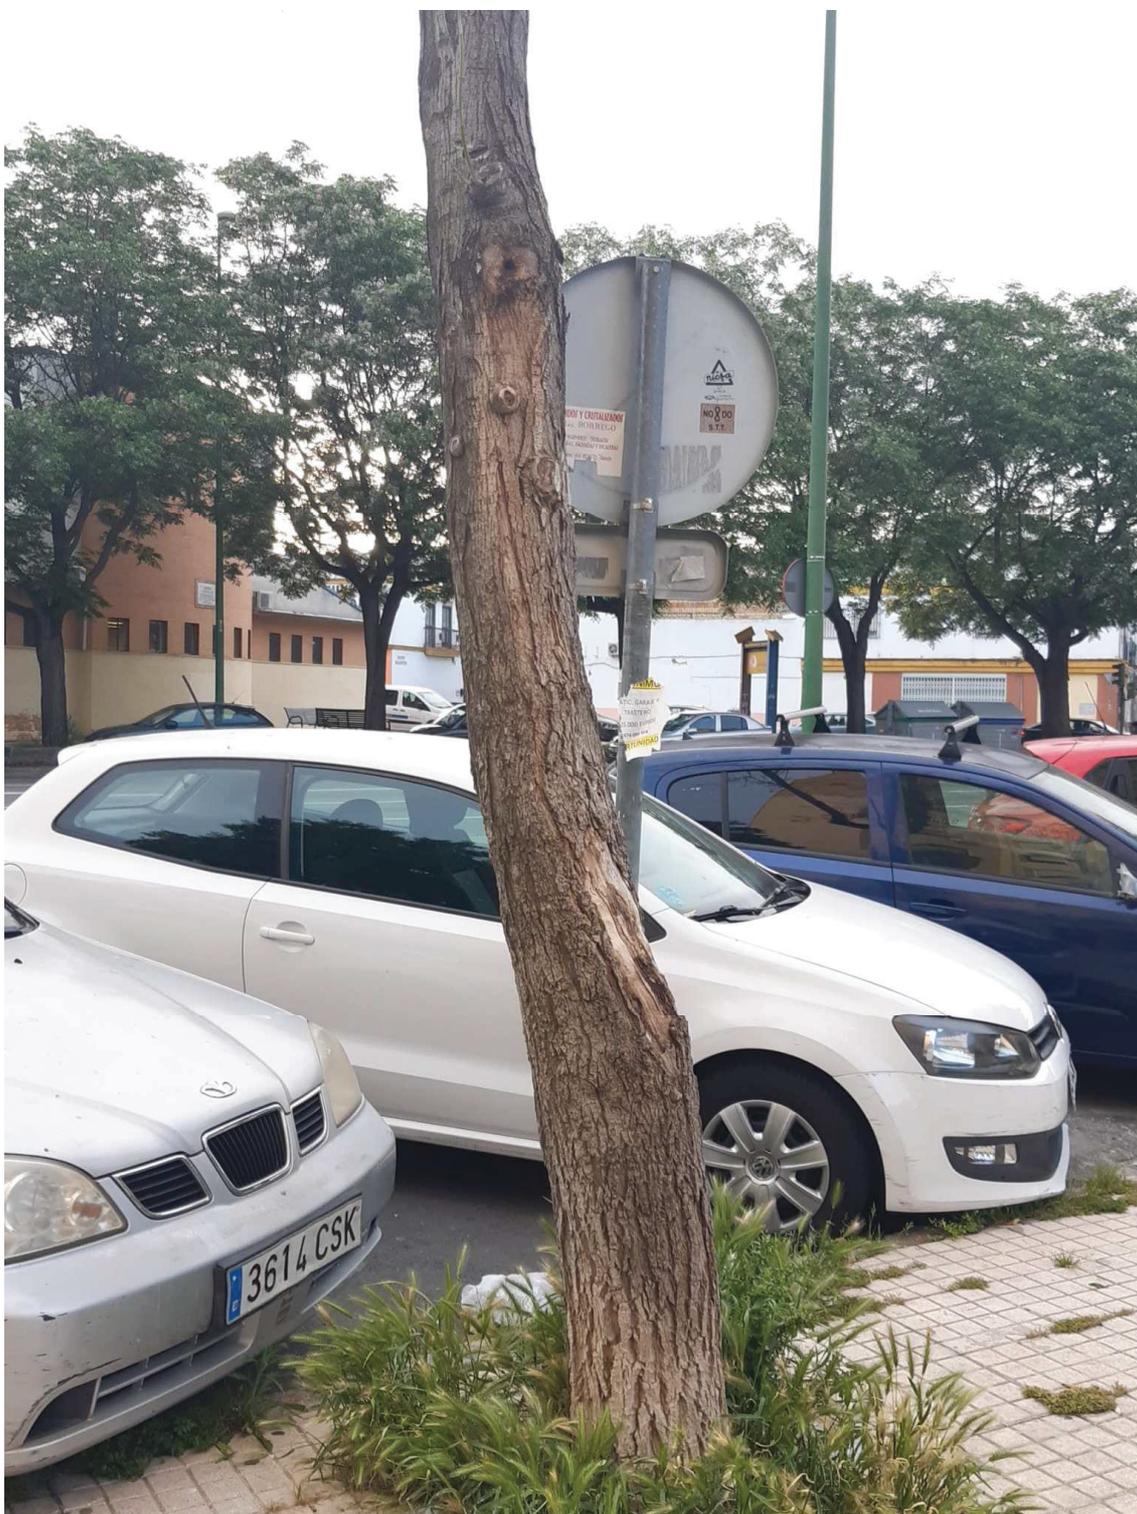
12. FOTOGRAFÍAS:

1. **FECHA:** 24 de abril de 2020
2. **SITUACIÓN:** Avenida Alcalde Manuel del Valle.
3. **Distrito:** Macarena.
4. **ESPECIE:** *Acer negundo*.
5. **P.C. (c.m):** 86
6. **ALTURA (m):** 7
7. **ALCORQUE (m):** 1 x 1.
8. **LATITUD DE ACERADO(m):** 9
9. **LESIONES GRAVES:**
 - Superficie chancrosa recorriendo longitudinalmente el tronco.
 - Cavidad interna en tronco, cuyo grosor de su pared residual se desconoce.
 - Todos los ejes secos.
 - Inserciones de ejes aparentemente debilitadas.
10. **ESTADO GENERAL:**
 - El estado general, asociado al vigor, es bajo.
11. **OBSERVACIONES:**
 - No se prevé capacidad de consolidar defectos y generar estructuras nuevas eficientes y biomecánicamente estables.
 - El histórico de fallos de la especie hace prever un colapso de tronco, asociado a esta tipología de defectos.

Notas, explicaciones, descripciones: Ejemplar en regresión irreversible. Se observa su decaimiento fisiológico durante el último año, y ya se detecta definitivo. Presenta oquedad en cruz principal. Uniones aparentemente debilitada en las inserciones de sus dos ejes primarios (de origen epicórmico). Probable actividad fúngica interna. El histórico de fallos de la especie, indica que una vez alcanzado este grado de degradación, el fallo es ya impredecible.

Propuestas y/o consejos Ante la inexistencia de alternativas para mitigar riesgo y conservar el ejemplar con unos mínimos aportes ecosistémicos, se solicita el apeo del mismo.
