**Expediente: 170/2020**

AP-105-2020  
ALDV

**SOLICITUD DE APEO DE ARBOLADO VIARIO (AP-105-20) PARTE 2ª**

# Formulario de Evaluación Básica de Riesgo de Arbolado

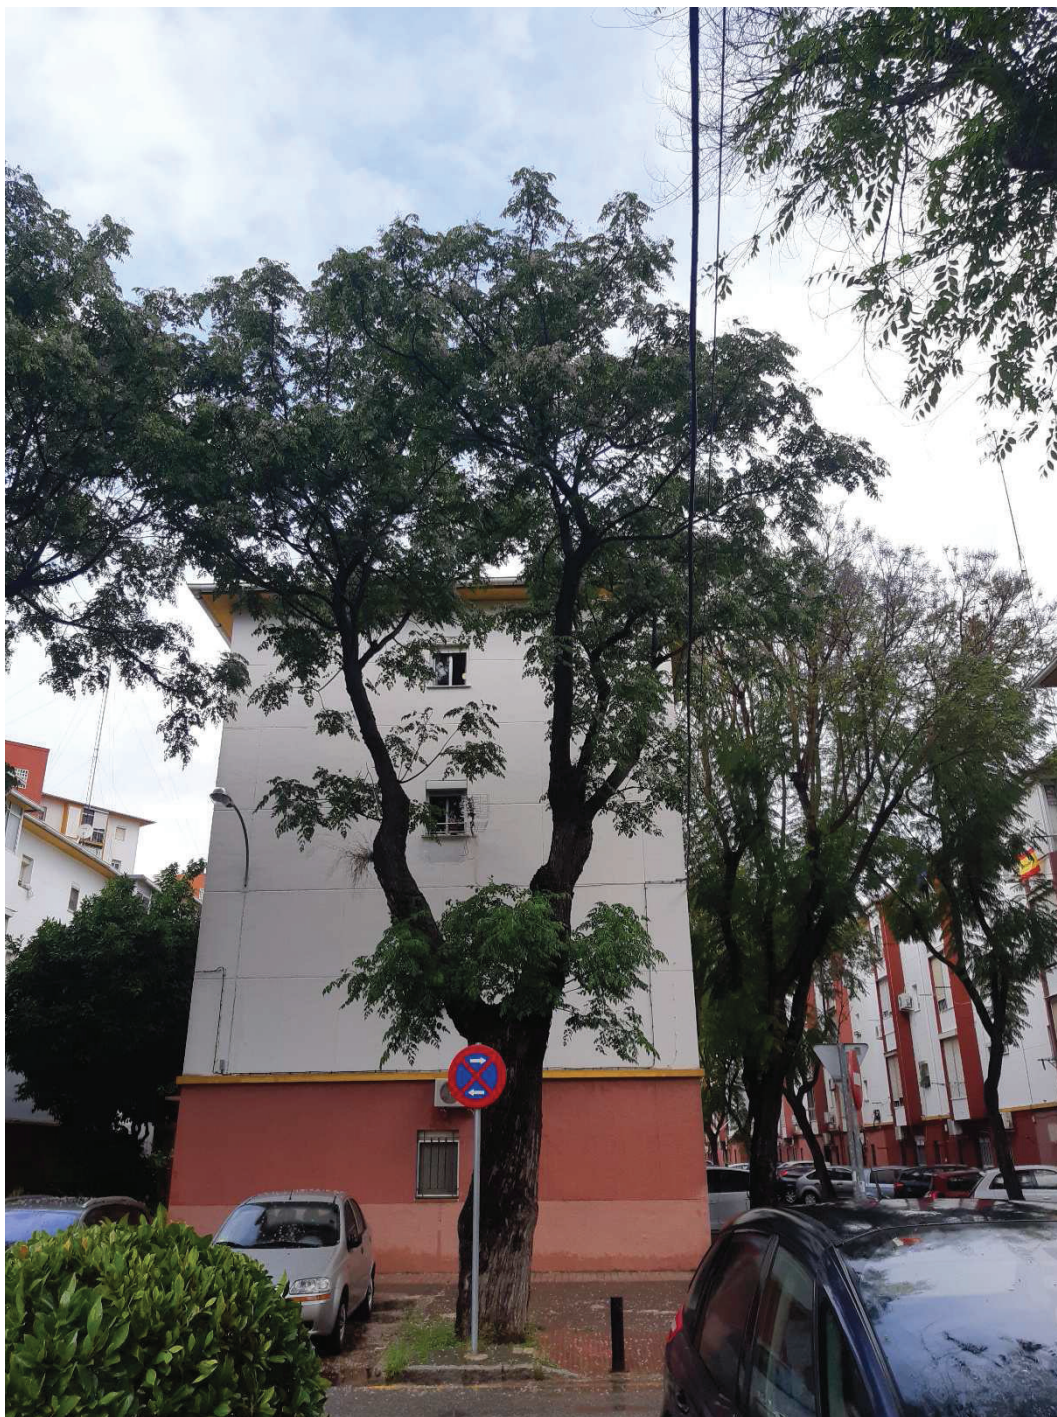
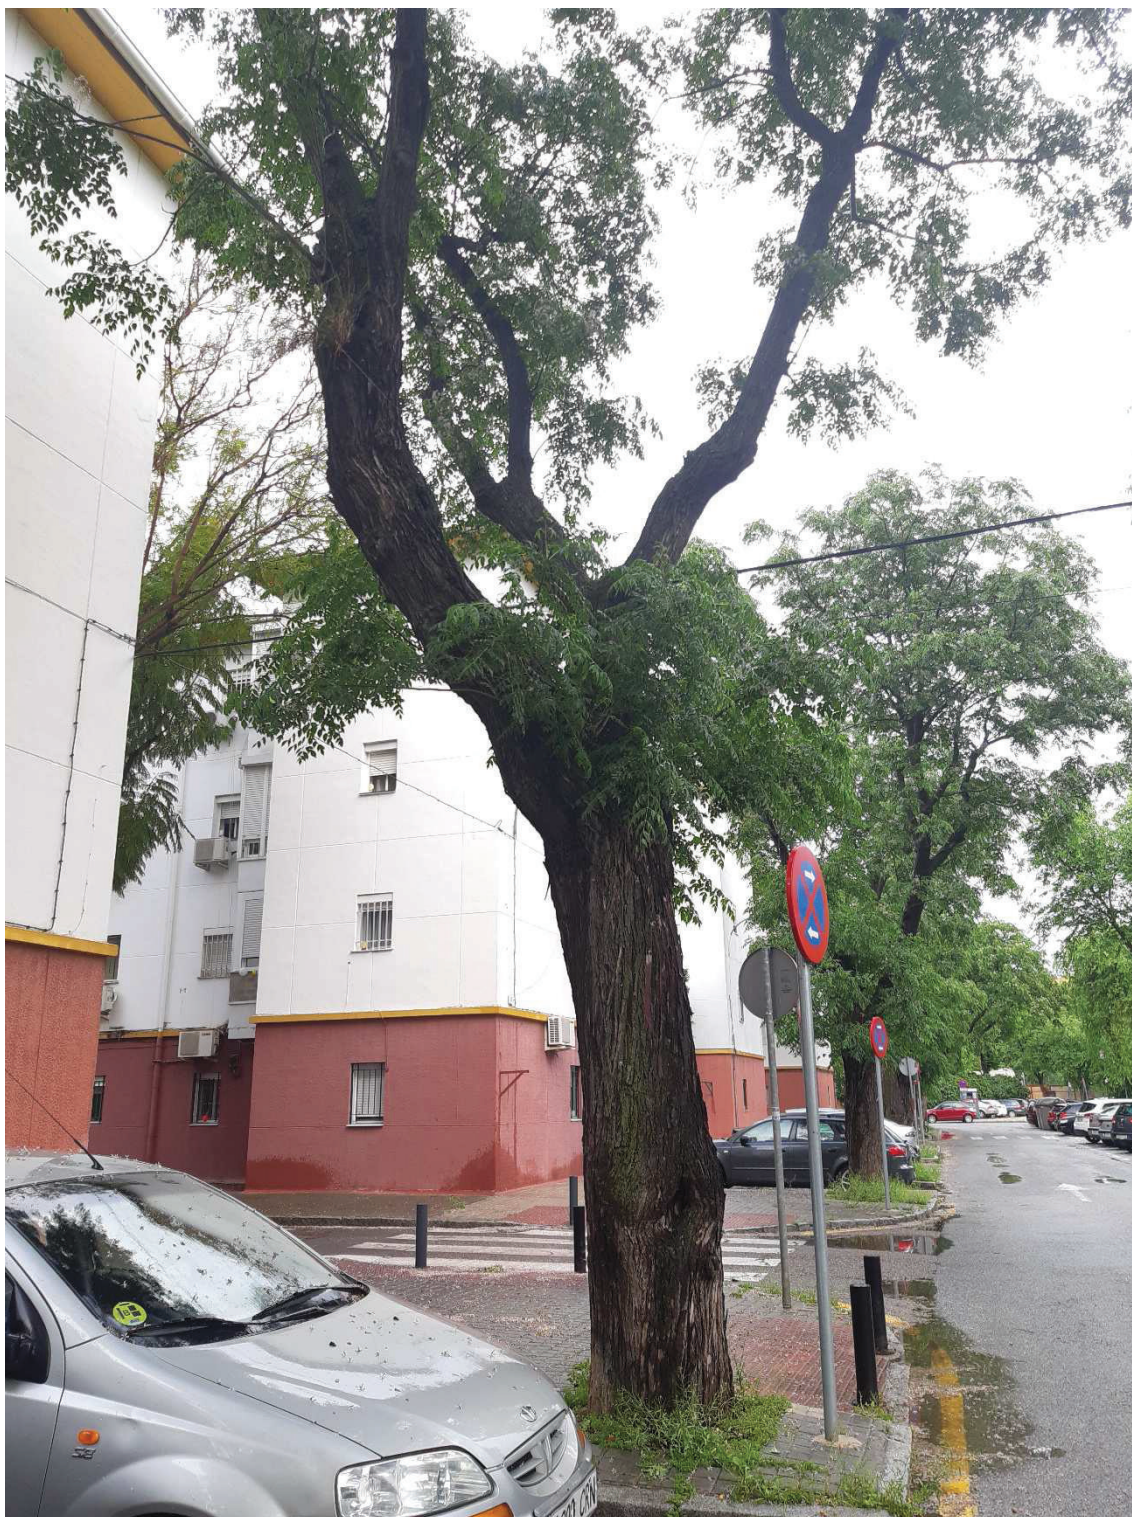
**12. FOTOGRAFÍAS:**

1. **FECHA:** 23 de abril de 2020
2. **SITUACIÓN:** San José de Calasanz.
3. **Distrito:** Triana.
4. **ESPECIE:** *Melia azedarach*.
5. **P.C. (c.m):** 236
6. **ALTURA (m):** 12
7. **ALCORQUE (m):** 1 x 1.
8. **LATITUD DE ACERADO(m):** en zona de aparcamiento.
9. **LESIONES GRAVES:**
  - Signos de afección fúngica en el interior del tronco y ejes primarios, con salida al exterior y duramen expuesto.
10. **ESTADO GENERAL:**
  - El estado general, asociado al vigor, es normal.
11. **OBSERVACIONES:**
  - Ejemplar que ha sufrido podas de refaldado reiteradas a lo largo de las últimas décadas.
  - Estructuras en copa generando palancas significativas.
  - Multitud de ejes juveniles de origen epicórmico y vigorosos en la zona de cima de copa.
  - Árbol de gran porte.

visuales de afección fúngica en el interior del tronco, con salidas al exterior y duramen expuesto. Multitud de ejes de origen epicórmicos con crecimiento vigorosos en cima de copa. Efecto palanca significativo, asociado a estos. Cavidades también en base de ejes primarios.

Se solicita su apeo, por la incompatibilidad de la posición con la obra que se está llevando a cabo por EMASESA para la sustitución de los colectores O200 Y O210, con la aprobación de la Gerencia de Urbanismo.
