AP-115-2020
ALDV

SOLICITUD DE APEO DE ARBOLADO VIARIO (AP-115-20) PARTE 2ª

MOTIVO DEL APEO: Afección por Obra Pública (EMASESA)

Formulario de Evaluación Básica de Riesgo de Arbolado

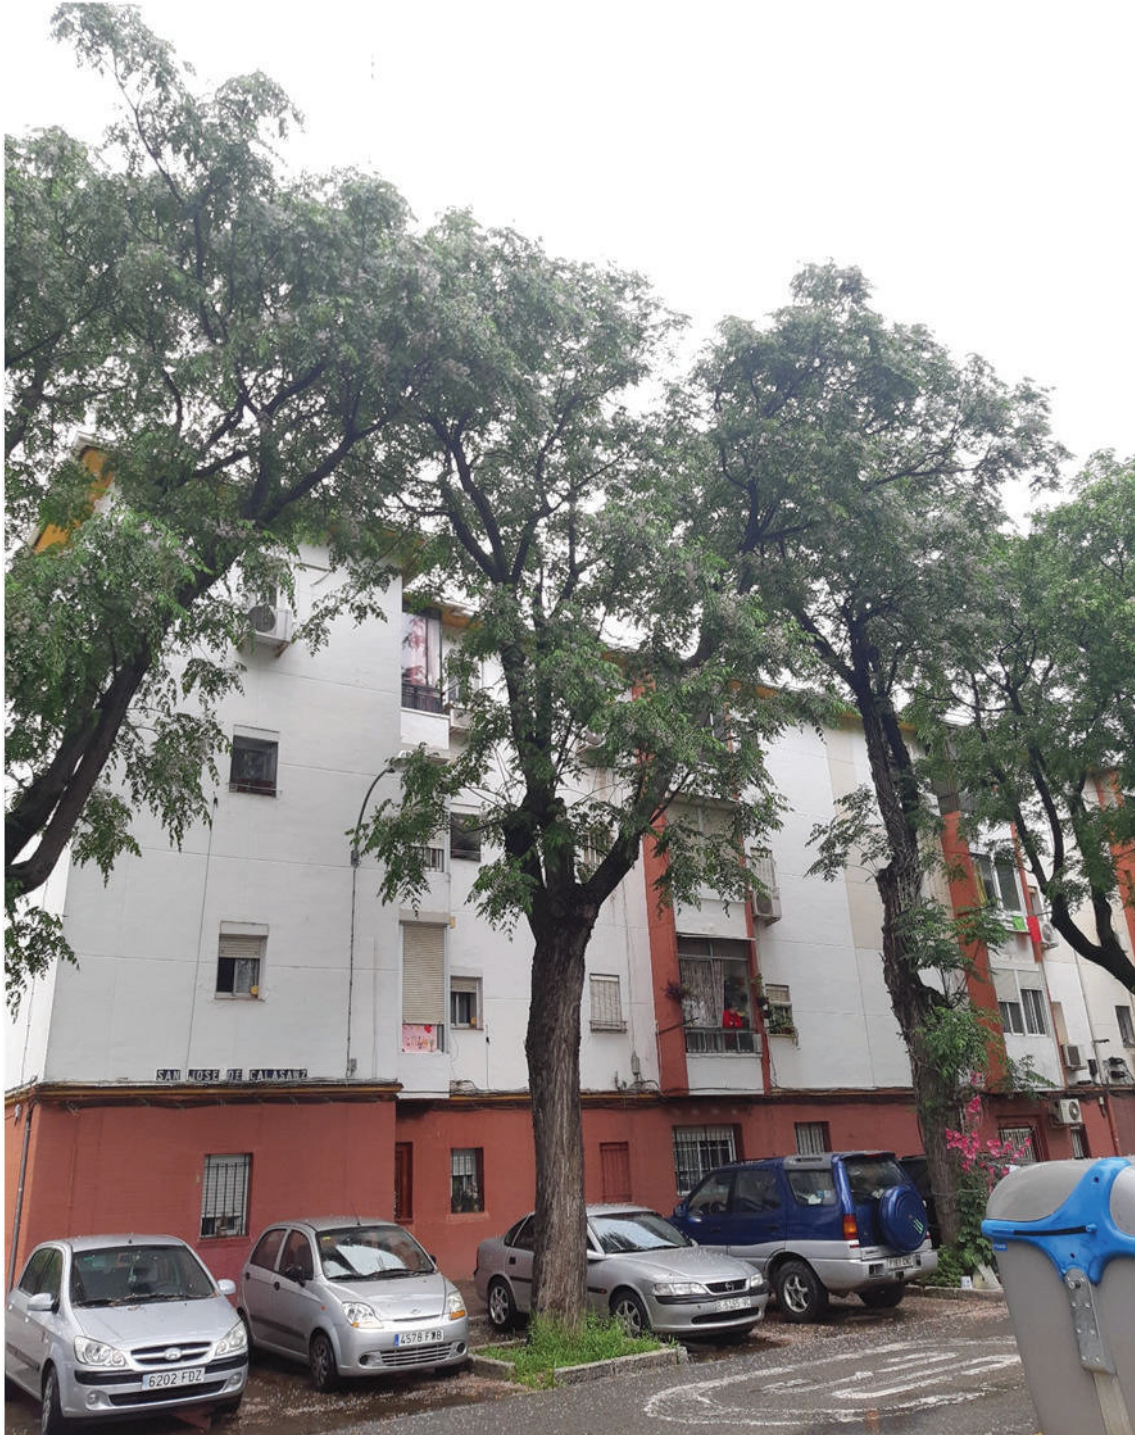
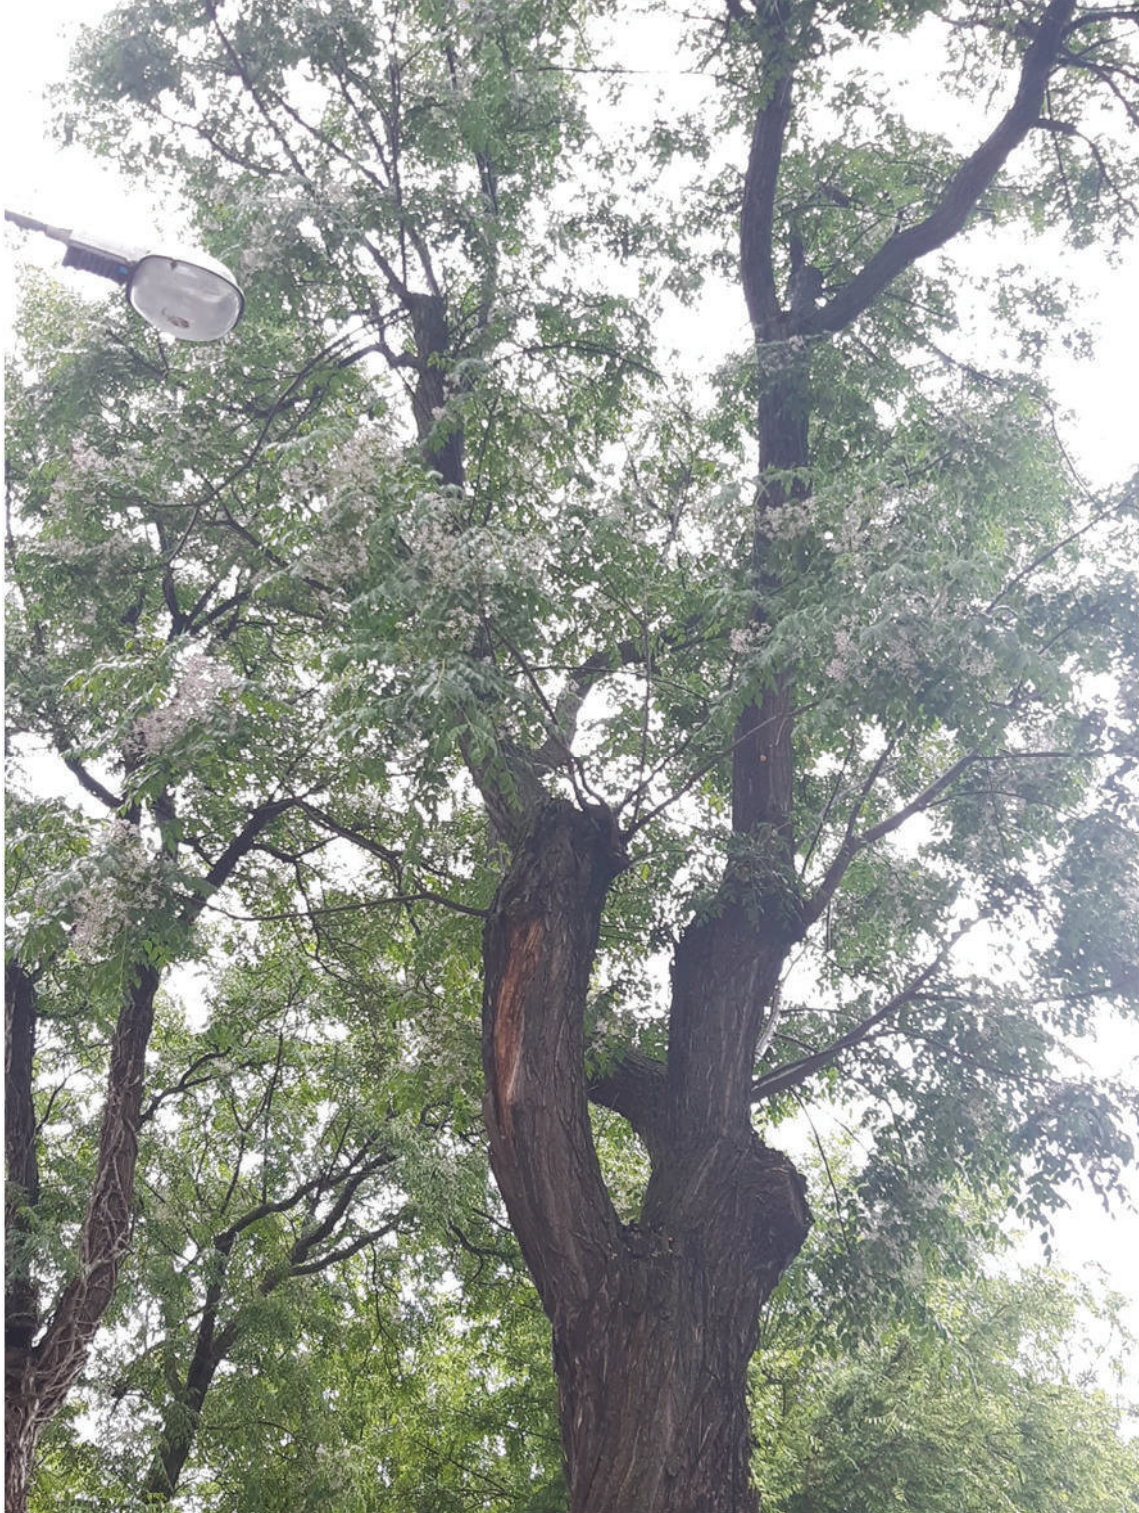
12. FOTOGRAFÍAS:

1. **FECHA:** 23 de abril de 2020
2. **SITUACIÓN:** San José de Calasanz.
3. **Distrito:** Triana.
4. **ESPECIE:** *Melia azedarach*.
5. **P.C. (c.m):** 173
6. **ALTURA (m):** 14
7. **ALCORQUE (m):** 1 x 1.
8. **LATITUD DE ACERADO(m):** en zona de aparcamiento.
9. **LESIONES GRAVES:**
 - Signos de afección fúngica en el interior del tronco, con salida al exterior y duramen expuesto.
 - Chancro por desgarro de eje epicórmico sobre eje primario.
10. **ESTADO GENERAL:**
 - El estado general, asociado al vigor, es normal.
11. **OBSERVACIONES:**
 - Ejemplar que ha sufrido podas de refaldado reiteradas a lo largo de las últimas décadas.
 - Estructuras en copa generando palancas significativas.
 - Multitud de ejes juveniles de origen epicórmico y vigorosos en la zona de cima de copa.
 - Árbol de gran porte.

Se solicita su apeo, por la incompatibilidad de la posición con la obra que se está llevando a cabo por EMASESA para la

sustitución de los colectores O200 Y O210, con la aprobación de la Gerencia de Urbanismo.
