SOLICITUD DE APEO DE ARBOLADO VIARIO (AP-116-20) PARTE 2ª

MOTIVO DEL APEO: Afección por Obra Pública (EMASESA)

Formulario de Evaluación Básica de Riesgo de Arbolado

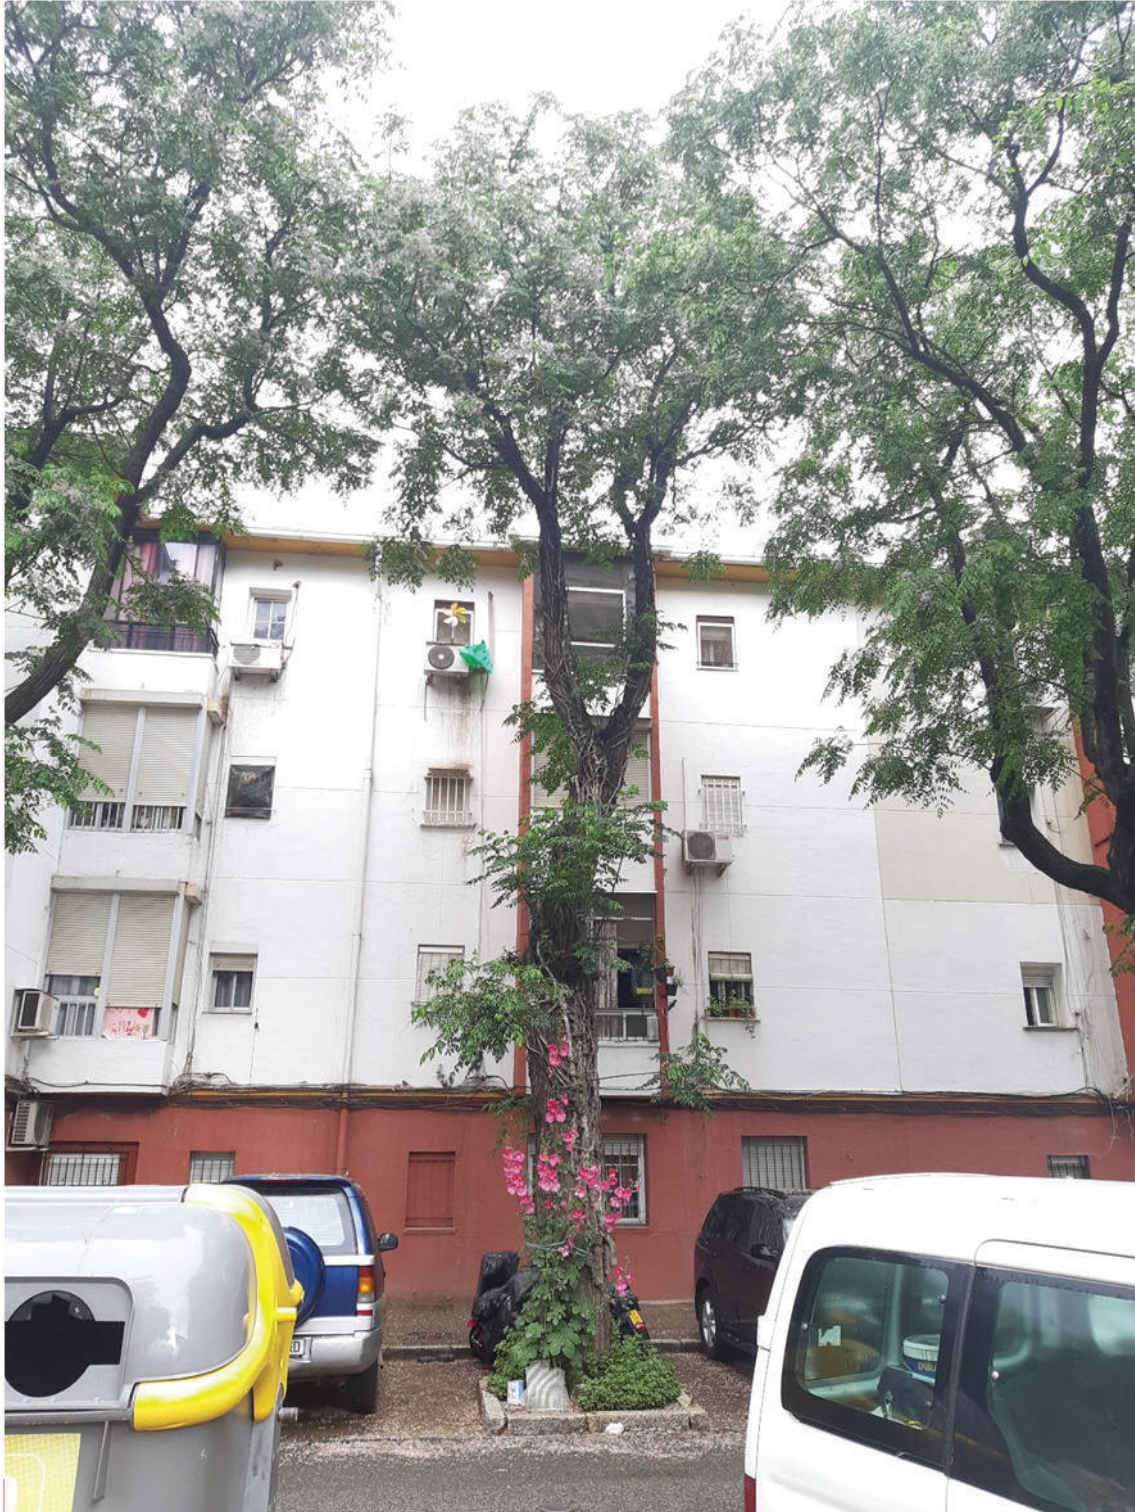
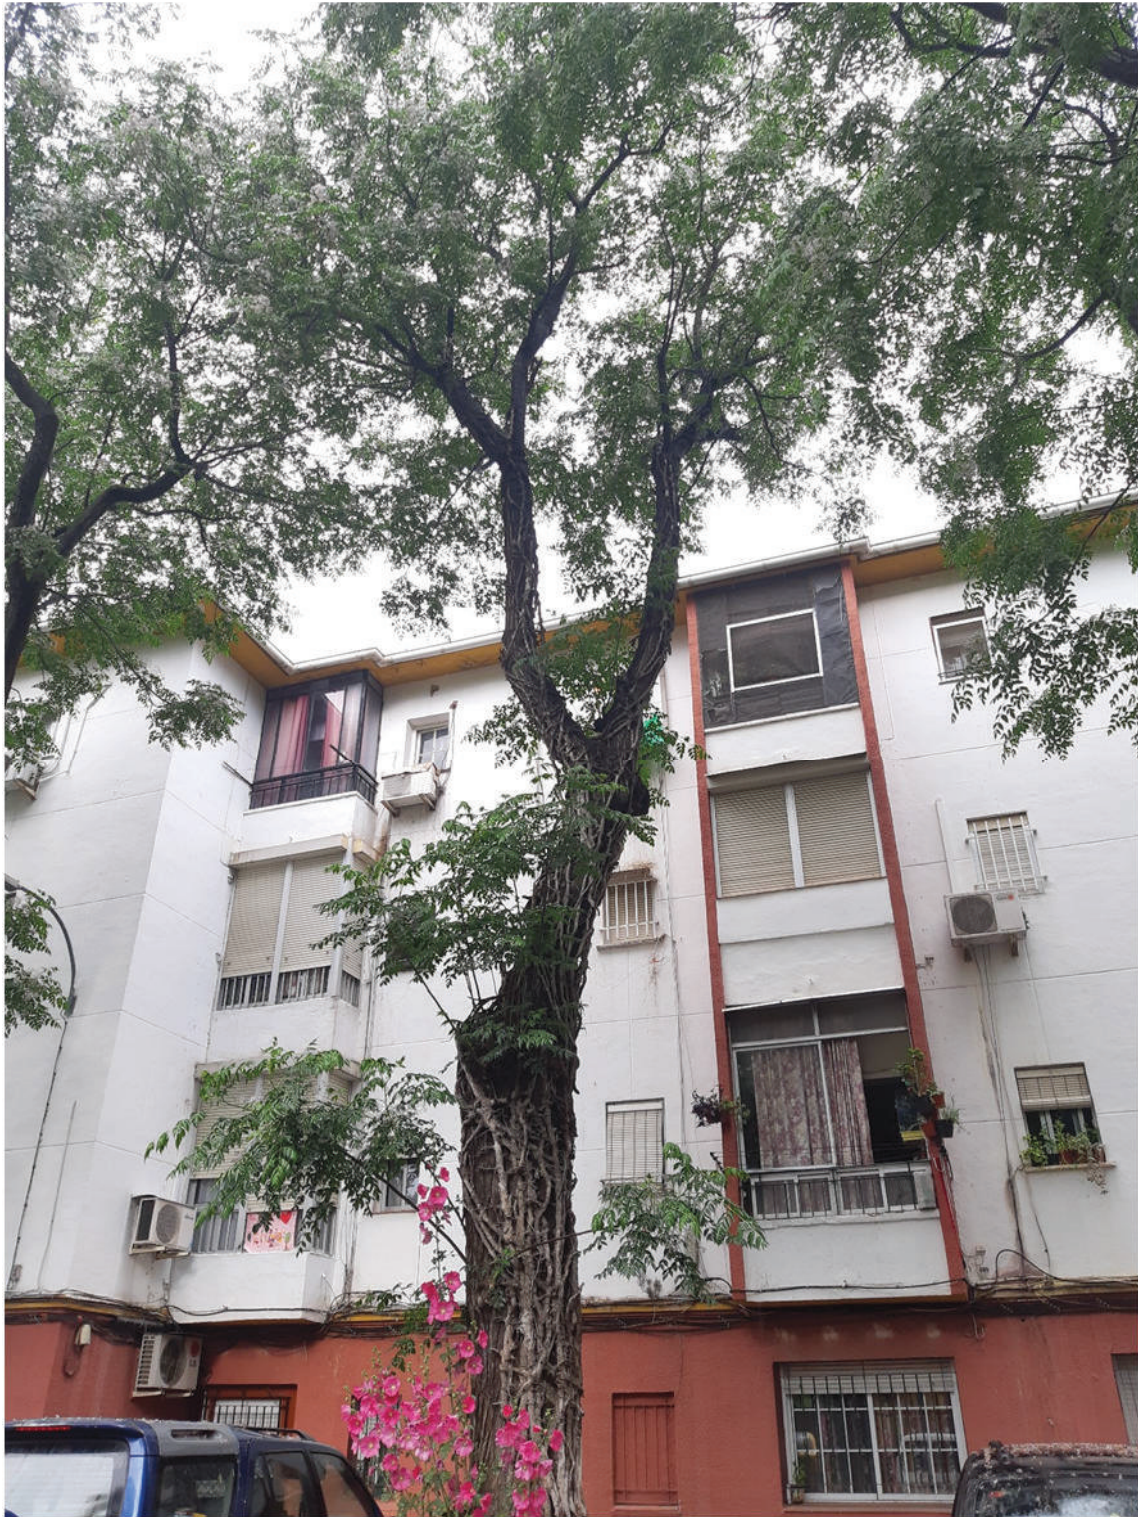
12. FOTOGRAFÍAS:

1. **FECHA:** 23 de abril de 2020
2. **SITUACIÓN:** San José de Calasanz.
3. **Distrito:** Triana.
4. **ESPECIE:** *Melia azedarach*.
5. **P.C. (c.m):** 195
6. **ALTURA (m):** 12
7. **ALCORQUE (m):** 1 x 1.
8. **LATITUD DE ACERADO(m):** en zona de aparcamiento.
9. **LESIONES GRAVES:**
 - Signos de afección fúngica en el interior del tronco, con salida al exterior y duramen expuesto.
 - Cavidad en antigua cruz primaria (punto donde se insertaba un anterior eje primario).

- Ejemplar que ha sufrido podas de refaldado reiteradas a lo largo de las últimas décadas.
- Estructuras en copa generando palancas significativas.
- Multitud de ejes juveniles de origen epicórmico y vigorosos en la zona de cima de copa.
- Alta esbeltez de toda la estructura.
- Posición dominada por ejemplares adyacentes.
- Árbol de gran porte.

visuales de afección fúngica en el interior del tronco, con salidas al exterior y duramen expuesto. Multitud de ejes de origen epicórmicos con crecimiento vigorosos en cima de copa. Efecto palanca significativo, asociado a estos. Cavidad también en antigua cruz primaria. Posición dominada por ejemplares adyacentes. Ahilamiento generalizado.

Se solicita su apeo, por la incompatibilidad de la posición con la obra que se está llevando a cabo por EMASESA para la sustitución de los colectores O200 Y O210, con la aprobación de la Gerencia de Urbanismo.
