Expediente 1/2020

AP-410-2020
AAP

FICHA DE APEO DE ARBOLADO VIARIO (410/20) PARTE 2ª

MOTIVO DEL APEO: Árbol muerto

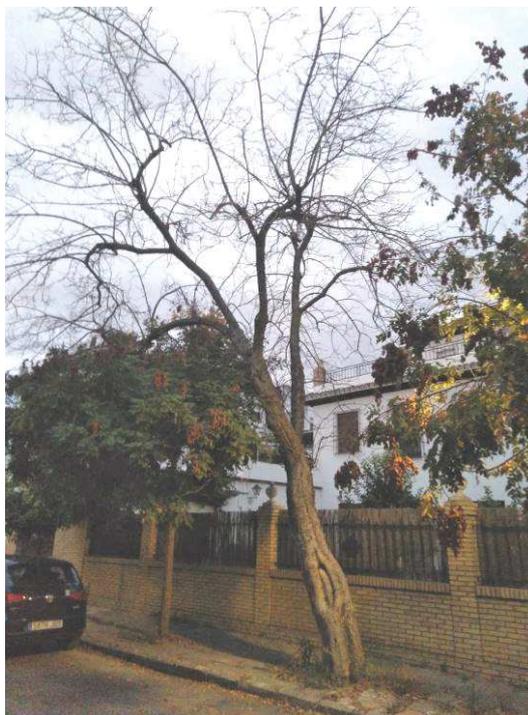
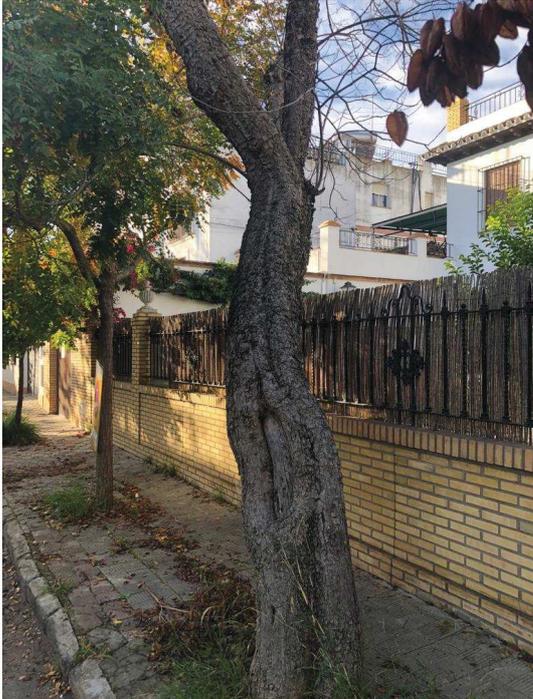
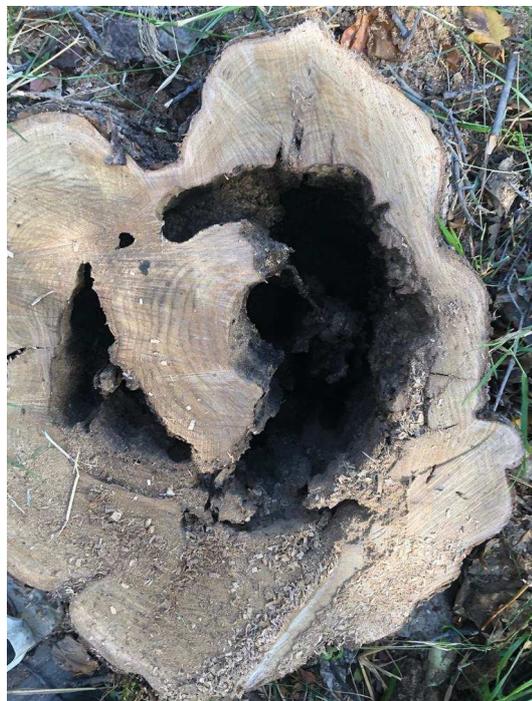
9. **FOTOGRAFÍAS:**

5. **LATITUD DE ACERADO:** Zona residencial.
6. **LESIONES GRAVES:** Necrosis de la totalidad de los tejidos funcionales, tanto a nivel aéreo como subterráneo. Lesión en el tronco derivada de daños mecánicos. Alta probabilidad de fractura de ramas y/o vuelco del árbol completo debido a la pérdida de integridad estructural de la madera disfuncional.

7. **ESTADO GENERAL:** Árbol muerto en fase de desarrollo de madurez avanzada, con porte medio. Tras el corte se aprecia la oquedad interna del tronco en la base, como es de esperar en la última etapa vital del árbol (pérdida y descomposición del duramen y raíces vinculadas).

8. **OBSERVACIONES:** Especie catalogada como poco longeva, de manera que es posible que se haya producido la muerte natural de este ejemplar de avanzada edad fenológica para su especie, aunque probablemente este proceso de senescencia y mortalidad se haya adelantado y acelerado por las inclemencias del ambiente urbano (pavimento sobre raíces, alcorque insuficiente y daños radiculares por canalización de servicios subterráneos).
