Expediente: 95/2021

FICHA DE SOLICITUD APEO DE ARBOLADO VIARIO (AP 95-2021) PARTE 2ª

2. SITUACIÓN: Parque San Jerónimo

3. ESPECIE: *Casuarina equisetifolia*

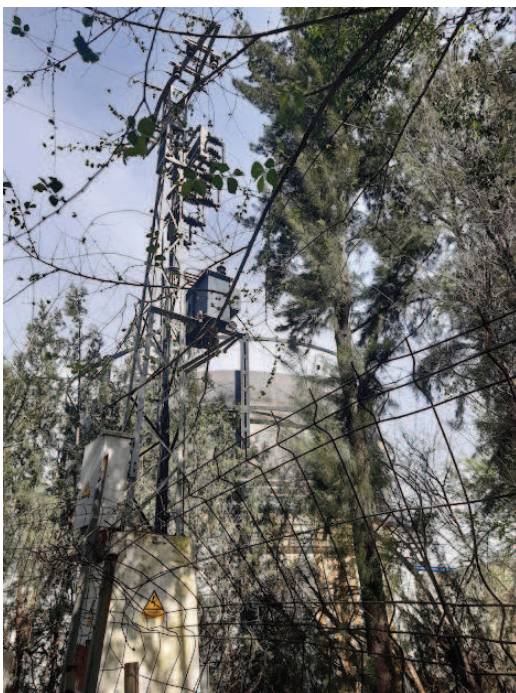
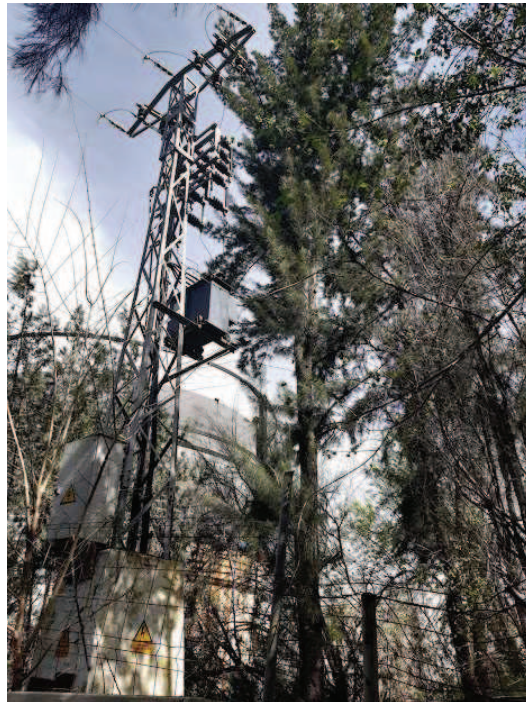
9. FOTOGRAFÍAS:

7. ESTADO GENERAL: Peligroso, al encontrarse a una distancia menor a un poste de alta tensión que la exigida por endesa.

8. OBSERVACIONES: Es un ejemplar que está en buenas condiciones pero corre peligro la proximidad del árbol a la torre de alta tensión pudiendo provocar un arco eléctrico que derive en una descarga o un incendio.

*“ÚNICO.- Autorizar el apeo de un ejemplar de **Casuarina equisetifolia** con **127.381**, situado en **Parque San Jerónimo (AP-95-2021)**. De acuerdo con el informe del Servicio Técnico: **MOTIVO DEL APEO:** Peligro por generación de arco eléctrico. El ejemplar se encuentra a una distancia menor a la distancia de seguridad junto a un poste de alta tensión, requerida por endesa, corriendo peligro que produzca un arco eléctrico y con ello una descarga eléctrica. **ESTADO GENERAL:** Peligroso, al encontrarse a una distancia menor a un poste de alta tensión que la exigida por endesa. **OBSERVACIONES:** Es un ejemplar que está en buenas condiciones pero corre peligro la proximidad del árbol a la torre de alta tensión pudiendo provocar un arco eléctrico que derive en una descarga o un incendio.”*
