AP-5-2021
AAP

FICHA DE APEO DE ARBOLADO VIARIO (5/21) PARTE 2ª

MOTIVO DEL APEO: Colapso durante temporal

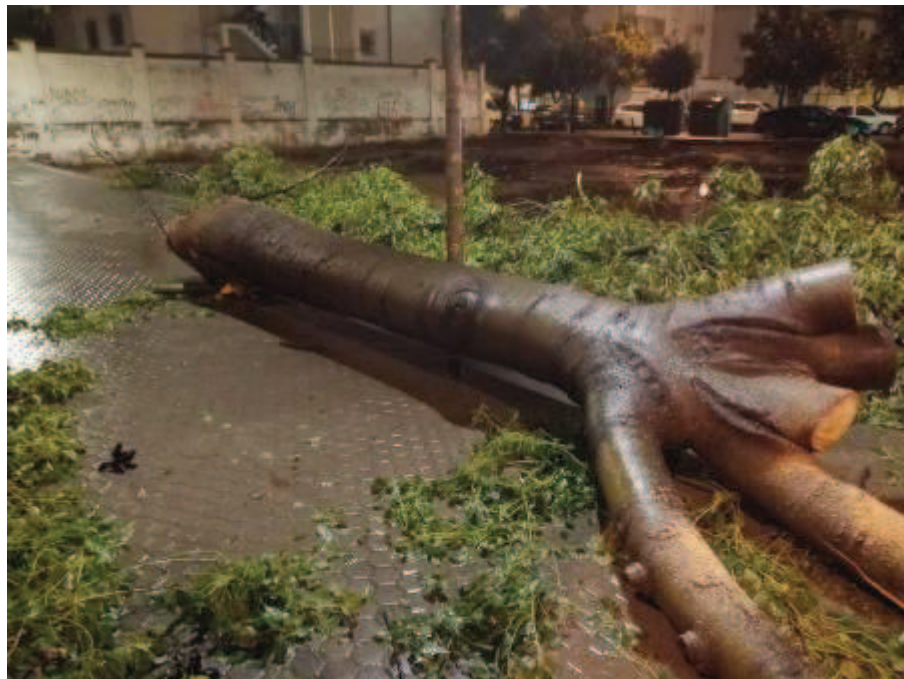
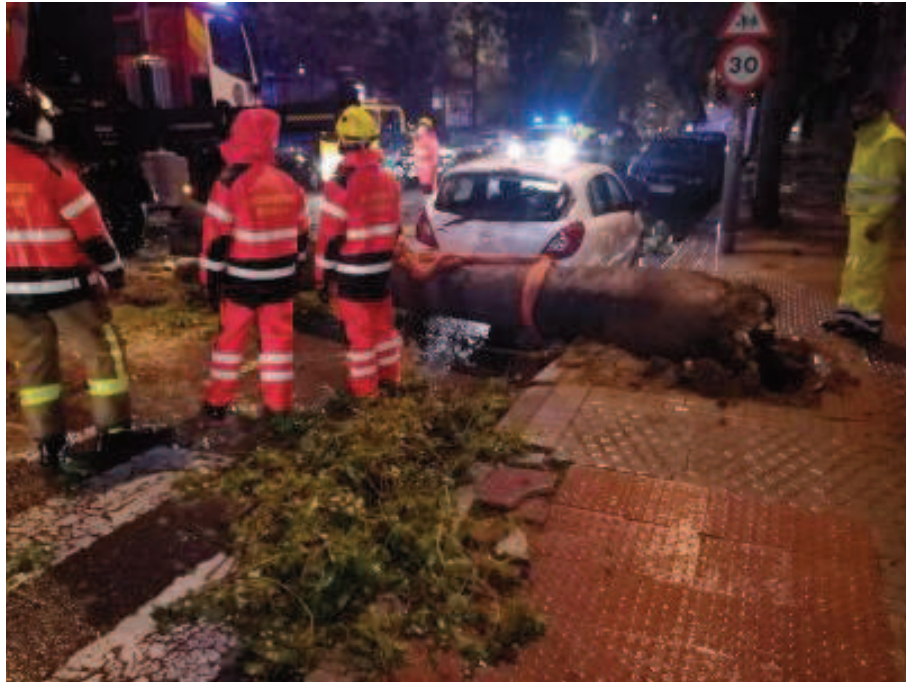
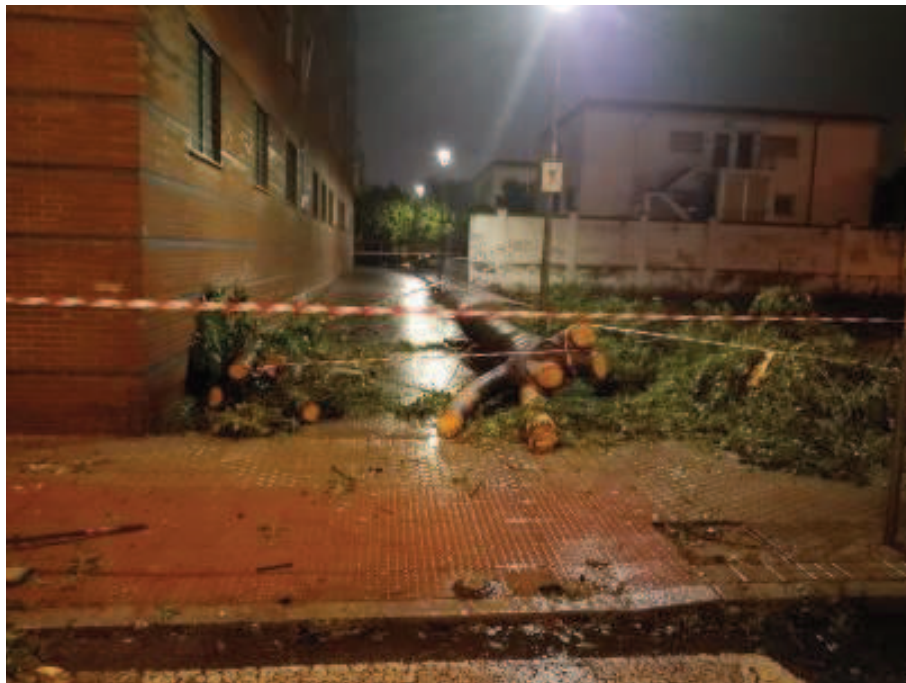
9. **FOTOGRAFÍAS:**

5. **LATITUD DE ACERADO:** Acceso a viviendas.
6. **LESIONES GRAVES:** Vuelco del árbol completo durante jornada de eventos meteorológicos adversos, con rotura de raíces leñosas de escasa relevancia estructural (menores de 10cm de diámetro). Tras la caída del árbol, y exposición de la zona enterrada, se detecta la inexistencia de raíces de anclaje de calibre acorde a las dimensiones y etapa de desarrollo del ejemplar, posiblemente anuladas, por su desarrollo lateral, durante antiguas obras de canalización de servicios urbanos.

7. **ESTADO GENERAL:** Árbol maduro, con vitalidad media, sin afecciones foliares relevantes ni defectos mecánicos visibles significativos. Porte alterado, con 5 ejes codominantes que presentan una inserción adecuada y robusta entre ellos y en la cruz principal.

8. **OBSERVACIONES:** Antecedentes de vuelco de ejemplares maduros de esta especie, por daños a nivel del sistema radicular, sin evidenciar indicios o síntomas visibles de decaimiento fisiológico o debilitamiento mecánico a nivel de la parte aérea.
