SOLICITUD DE APEO DE ARBOLADO (AP-27-21) PARTE 1ª

Código ID: 81558

UBICACIÓN: Jardines del Prado de San Sebastián

MOTIVO DEL APEO: CRITERIOS DE GESTIÓN

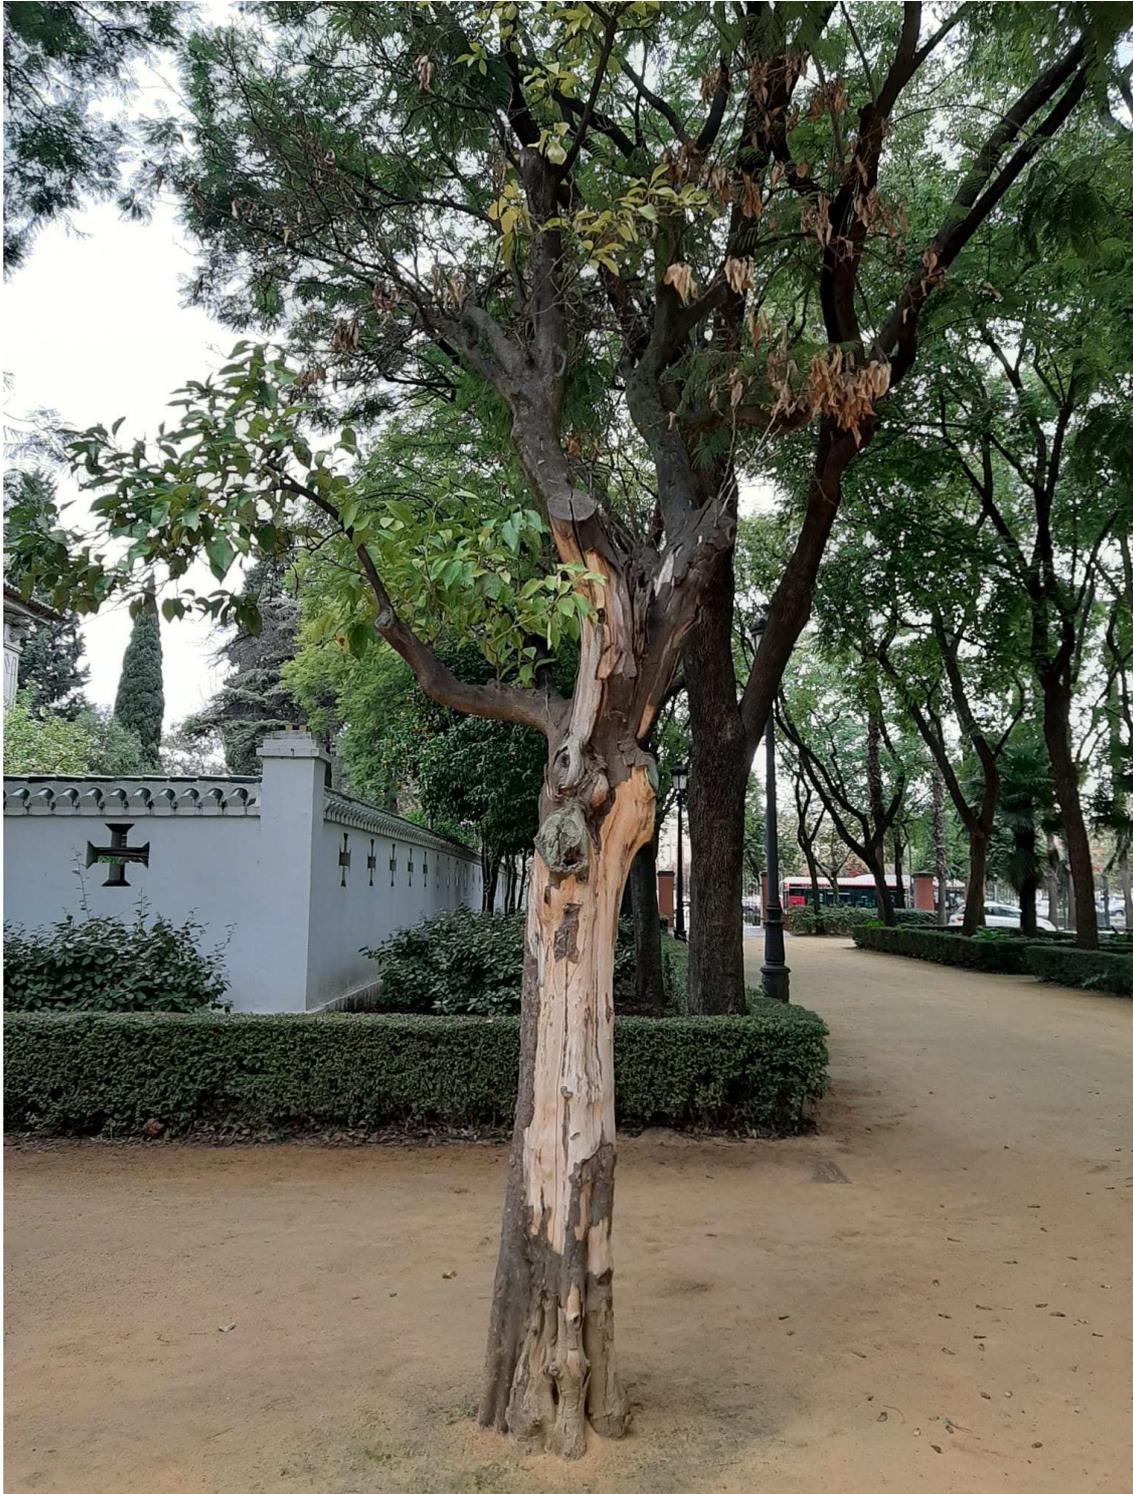
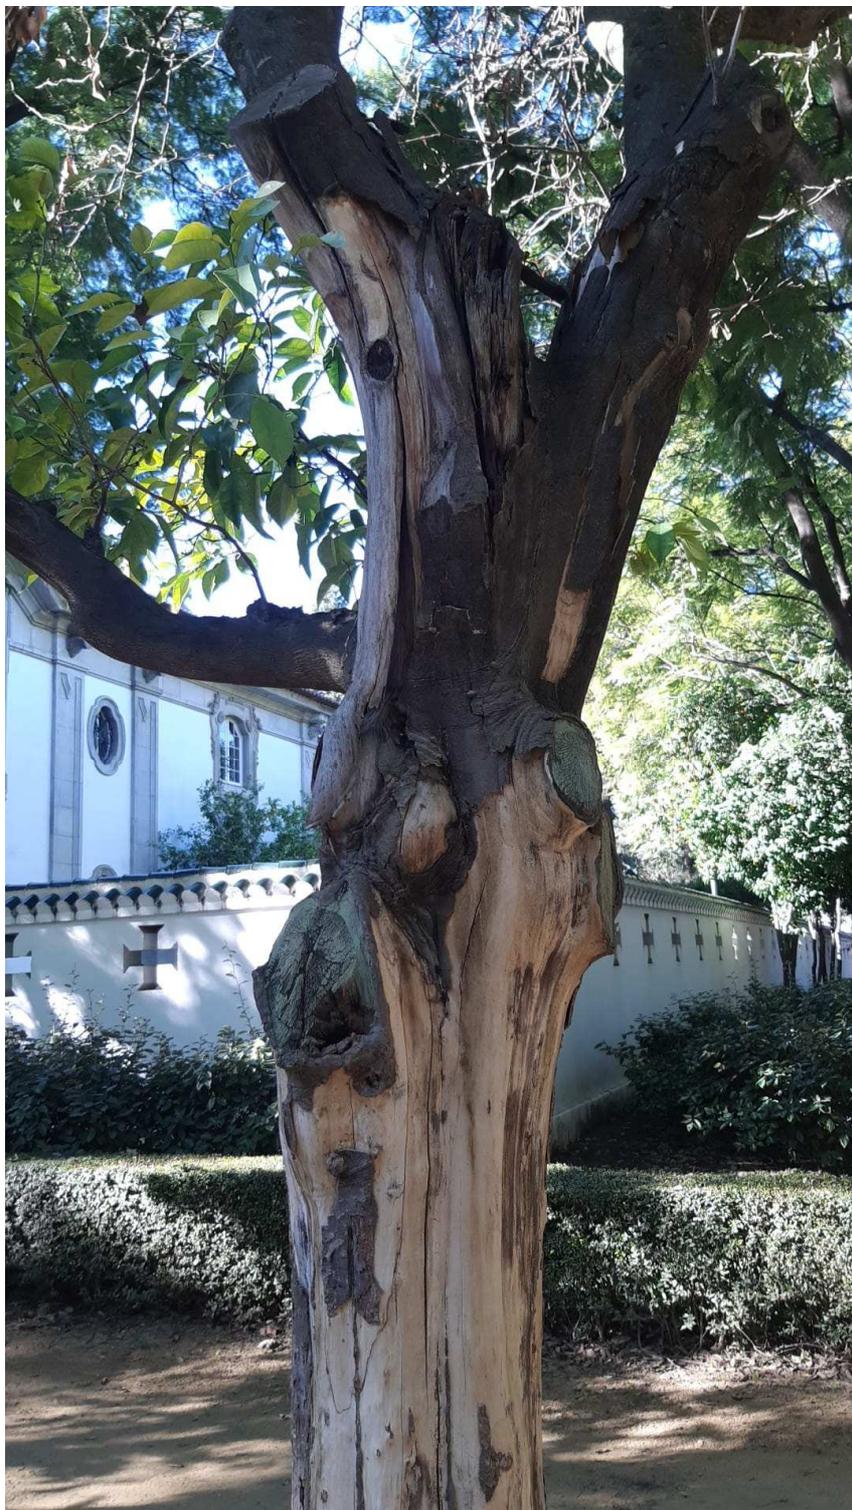
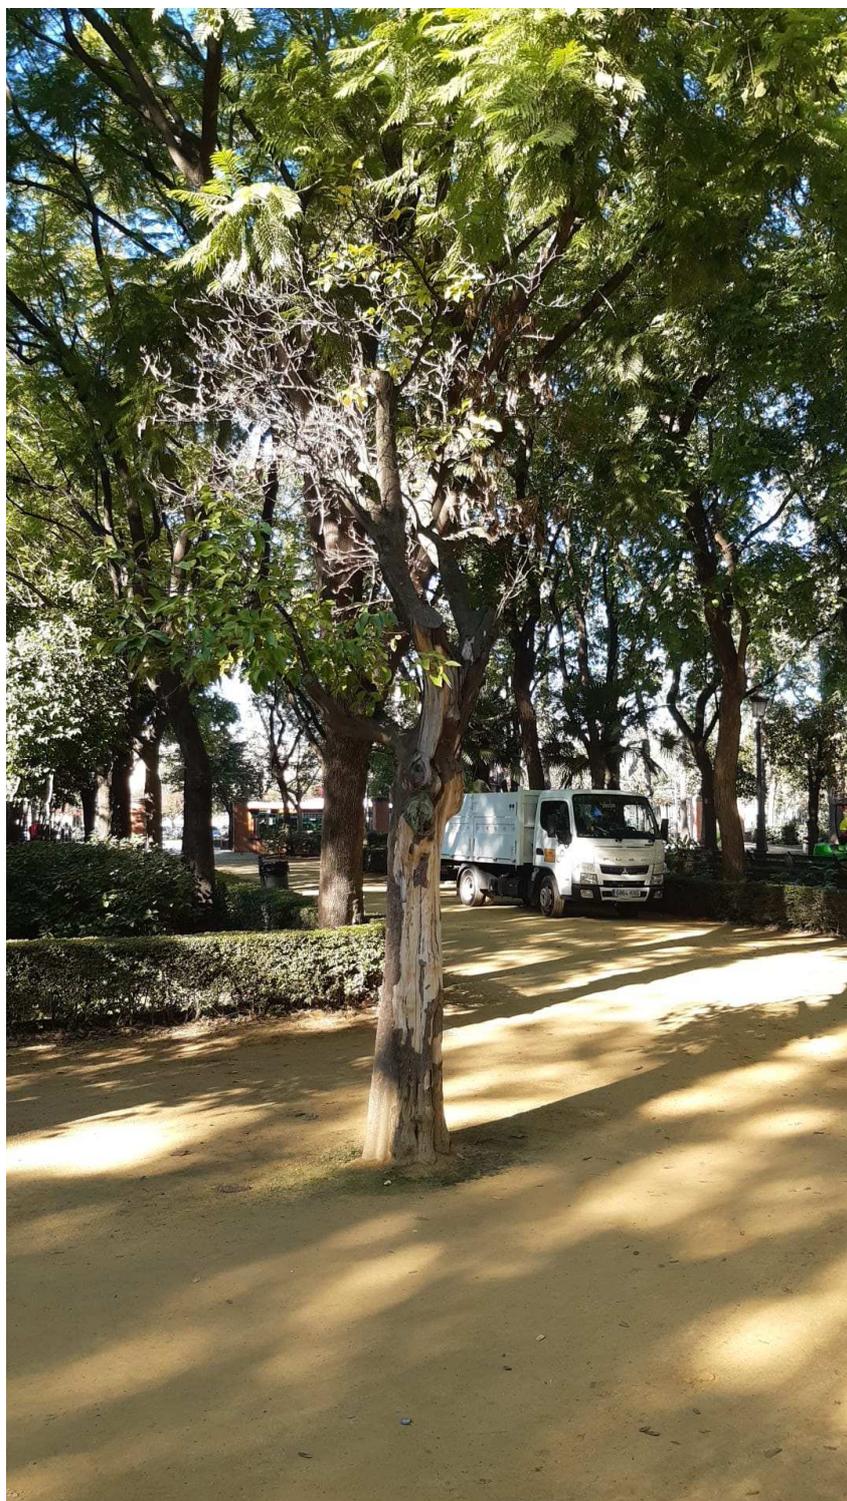
12. FOTOGRAFÍAS:

Según la inspección visual realizada, se verifica que se trata de un ejemplar adulto de *Citrus aurantium* que presenta descortezamiento prácticamente en casi todo el perímetro del tronco y desde la zona basal hasta la copa, donde se puede observar que aproximadamente el 90% de sus ramas están secas. El ejemplar se encuentra en avanzado estado de decrepitud irreversible. Igualmente se detecta la presencia de grietas extendidas en profundidad hacia el duramen. Tanto la gravedad del daño como su localización comprometen la estabilidad del ejemplar.

Descortezamiento del tronco acompañado de algunas grietas extendidas en profundidad hacia el duramen.
10. **ESTADO GENERAL:**

Daño estructural severo. Peligroso.
11. **OBSERVACIONES:**

Peligro de caída del ejemplar sobre una zona con alta diana. Es por ello que se aconseja el apeo del ejemplar con el fin de evitar posibles incidentes.

Ejemplar ubicado en zona terriza de tránsito libre y continuado de peatones dentro de la zona verde hacen aconsejable el apeo del ejemplar con el fin de evitar posibles incidentes. No existiendo otras medidas correctoras, se recomienda el apeo del mismo. Acceso con plataforma.
